# kausis

REVISTA DE LA ESCUELA TALLER DE RESTAURACIÓN DE ARAGÓN III  
DEPARTAMENTO DE EDUCACIÓN, CULTURA Y DEPORTE DEL GOBIERNO DE ARAGÓN

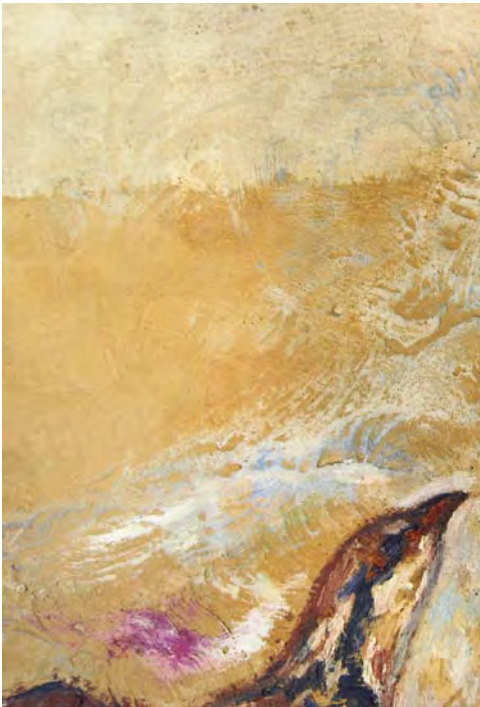
Mapa de daños y esquema de la localización del panel 7 en el mural de Javier Ciria

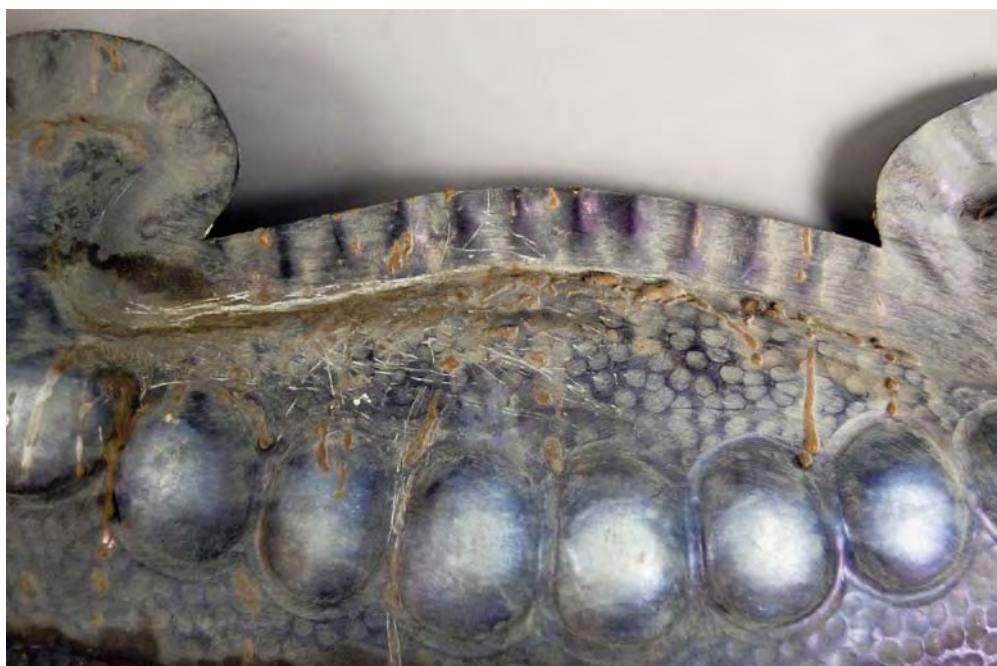
Arañazos, goterones y acumulación de suciedad. En la esquina inferior derecha de la imagen se aprecia la irrisación violácea del anodizado.

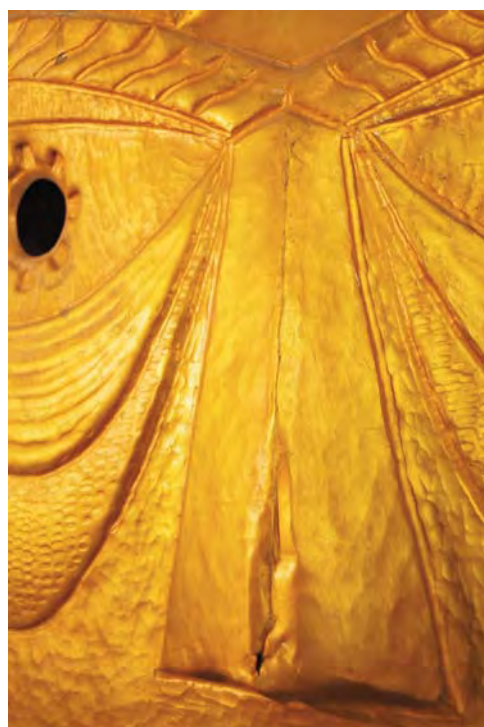
Fractura con deformación en la nariz de una de las máscaras

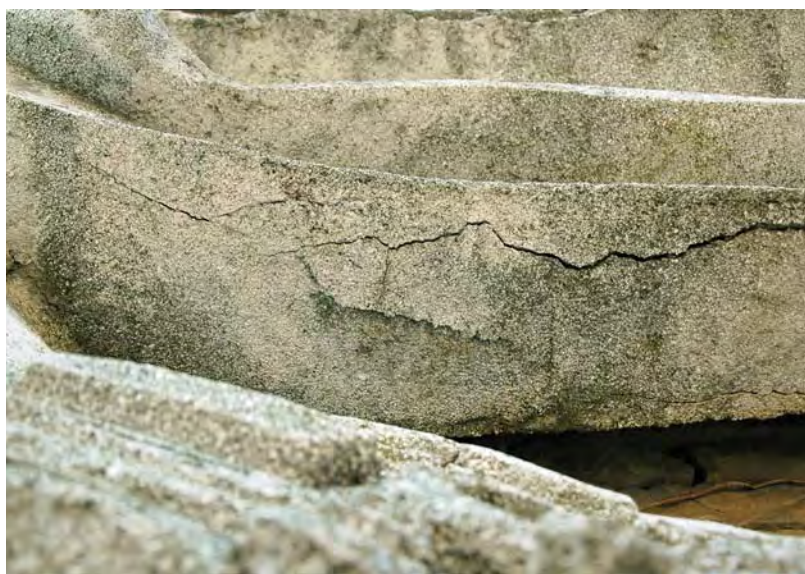
y el oxígeno, habían aumentado de volumen por la corrosión desplazando el material circundante, lo que dio lugar al incremento de las alteraciones como grietas, fisuras y desprendimientos. Por este motivo la estructura de hierro interna quedó progresivamente expuesta al medio, lo que ha supuesto un deterioro acelerado en los últimos años.

Detalle de las grietas y fisuras causadas por la oxidación de la estructura interna metálica

En la intervención llevada a cabo en los hierros el objetivo principal fue erradicar y frenar la oxidación y, por tanto, suprimir este foco de degradación de la obra. Para eliminar los productos de corrosión se utilizó microtorno con cepillos de acero. Posteriormente se aplicó ácido tánico al 3 % en alcohol como inhibidor de corrosión y Paraloid B-72 al 10 % en acetona como protección.

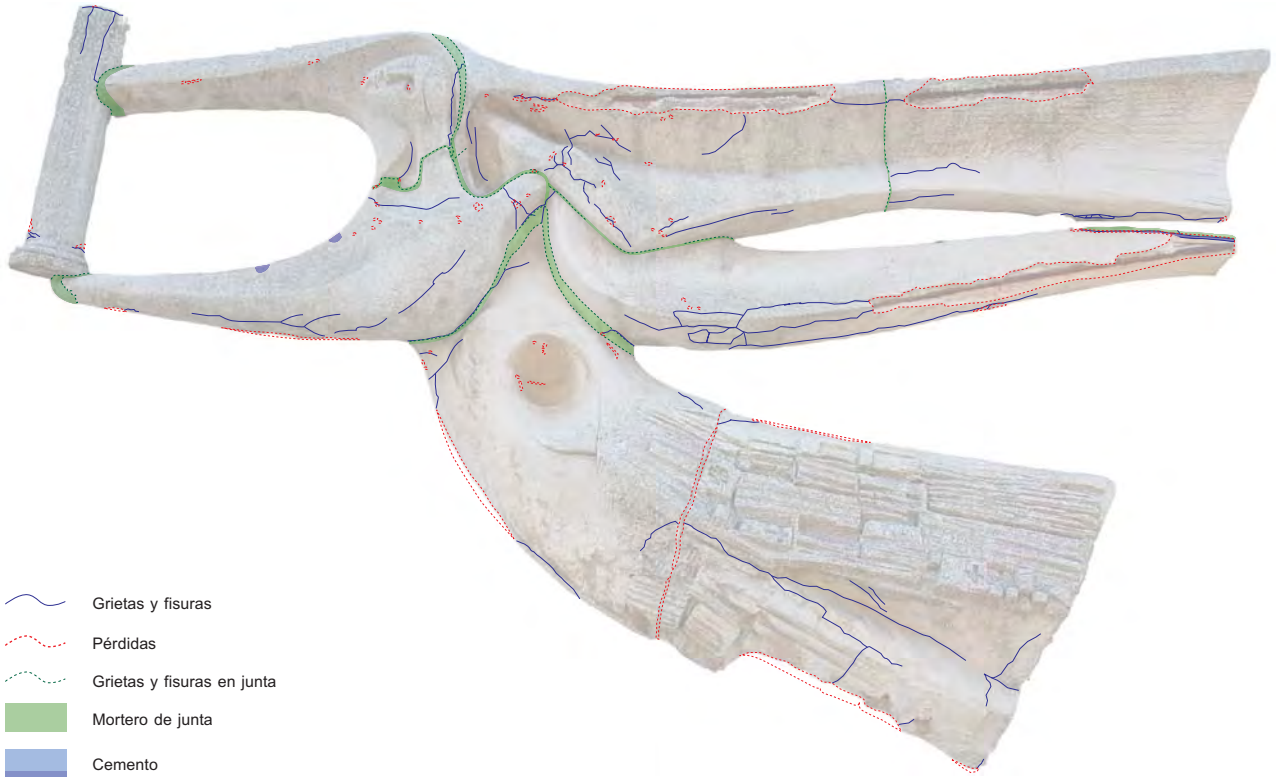
MAPA DE ALTERACIONES

- Grietas y fisuras
- Pérdidas
- Grietas y fisuras en junta
- Mortero de junta
- Cemento

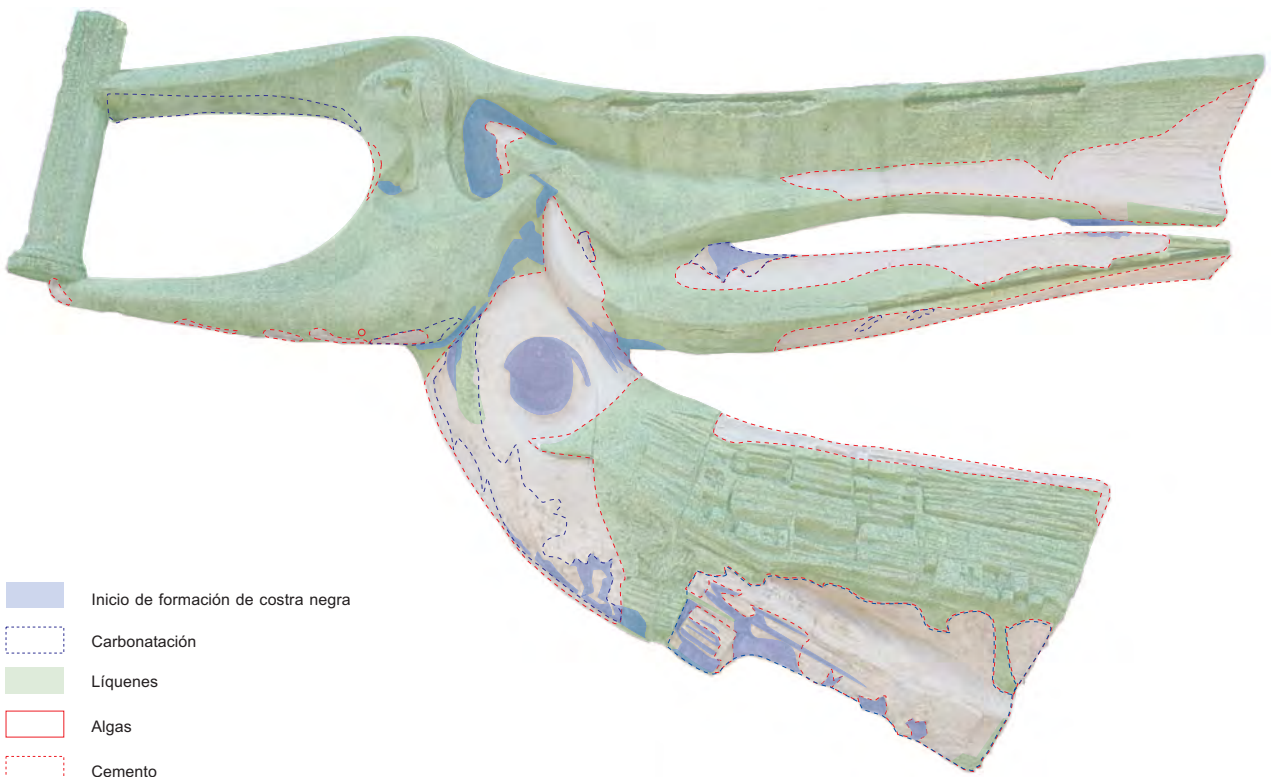
- Inicio de formación de costra negra
- Carbonatación
- Líquenes
- Algas
- Cemento

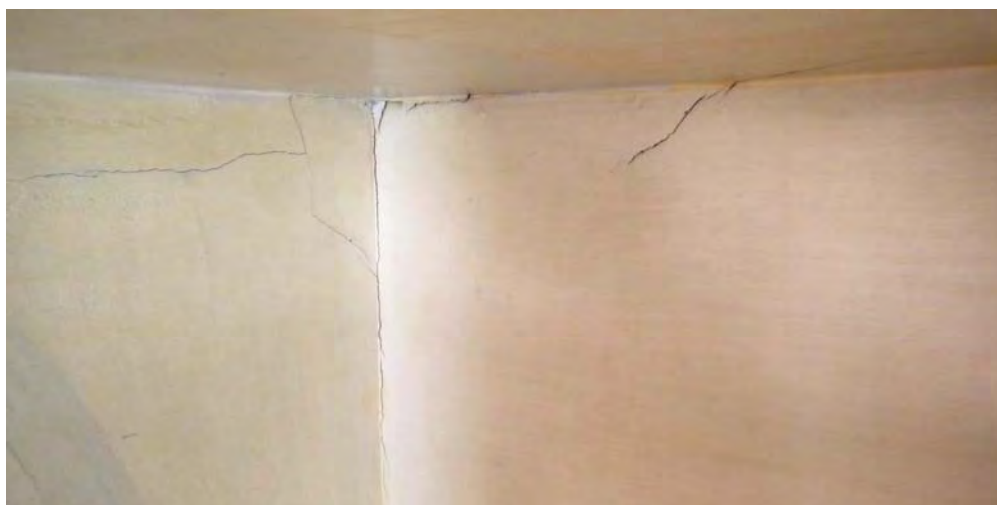
Grietas en los frisos sureste y suroeste

Los movimientos estructurales propios del edificio provocaron grietas en la esquina sur del techo, que a su vez coincide con la puerta de entrada a la sala. Estas se extendían por los frisos laterales suroeste y suroeste.

Las grietas y fisuras que afectaban a la esquina sur fueron amorteradas con PLM-A<sup>6</sup>, que presenta gran finura y flexibilidad. Se añadieron unas gotas de Acril 33 para darle más adherencia. Fueron las únicas zonas amorteradas ya que eran perceptibles a simple vista. Quedaron totalmente integradas por la gama de colores poco saturados que forman la obra y, por tanto, no precisaron reintegración cromática.

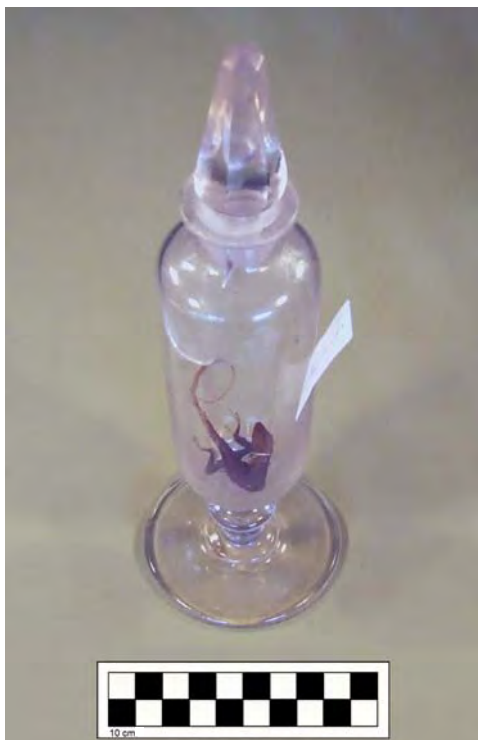
Ejemplar G0891 con pérdida total de fluido en una preparación

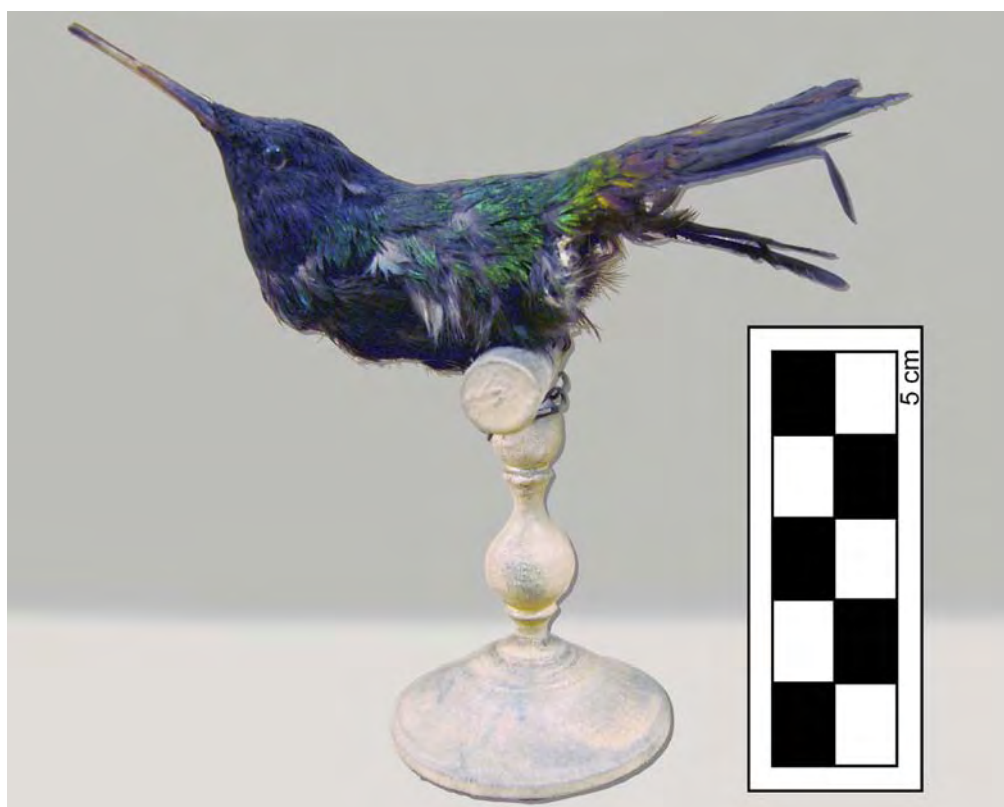
Ejemplar G0588 que muestra la pérdida de irisaciones por suciedad y desestructuración

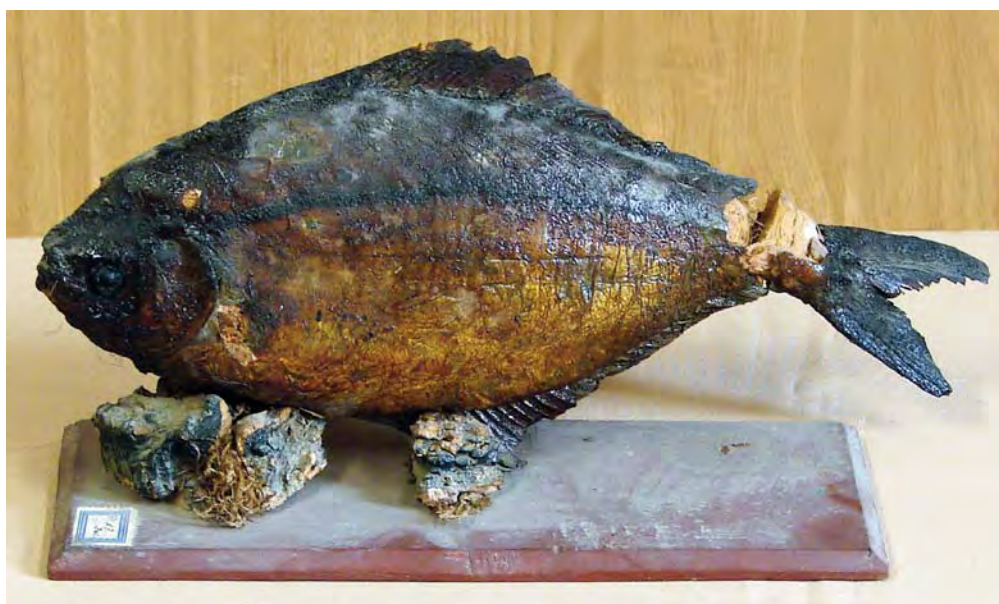
Ejemplar IH0528 con una importante degradación de los barnices

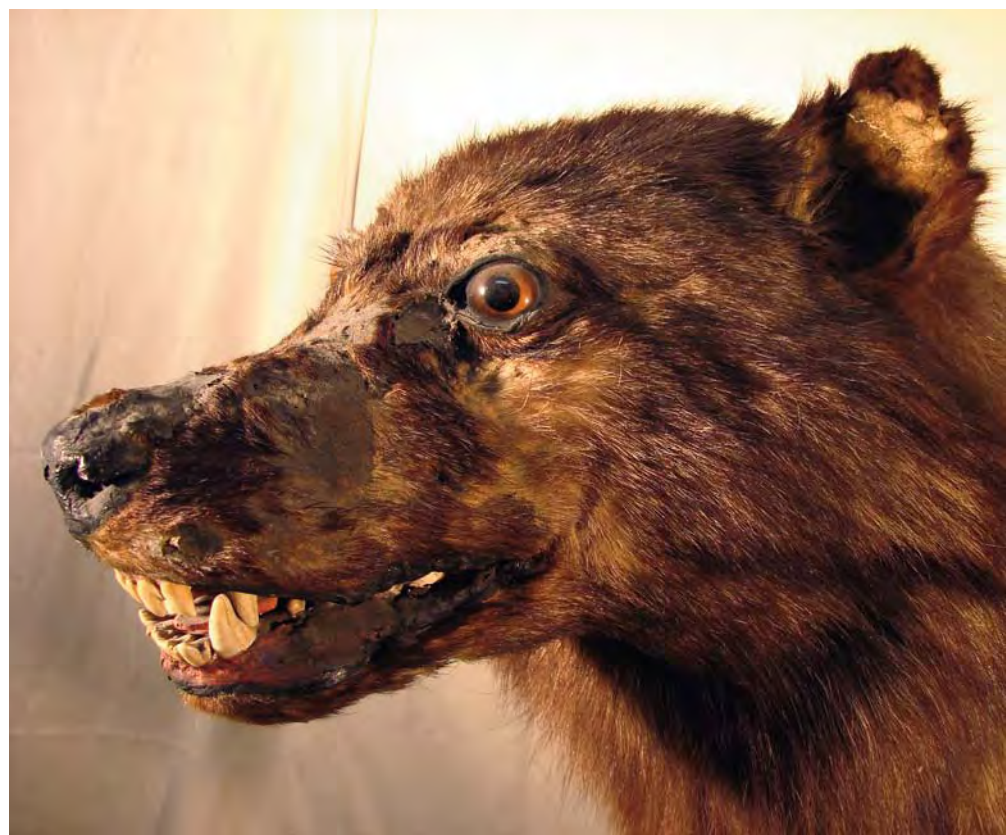
Ejemplar G3552 que presenta pérdidas de pelo e incluso de piel debido al rozamiento

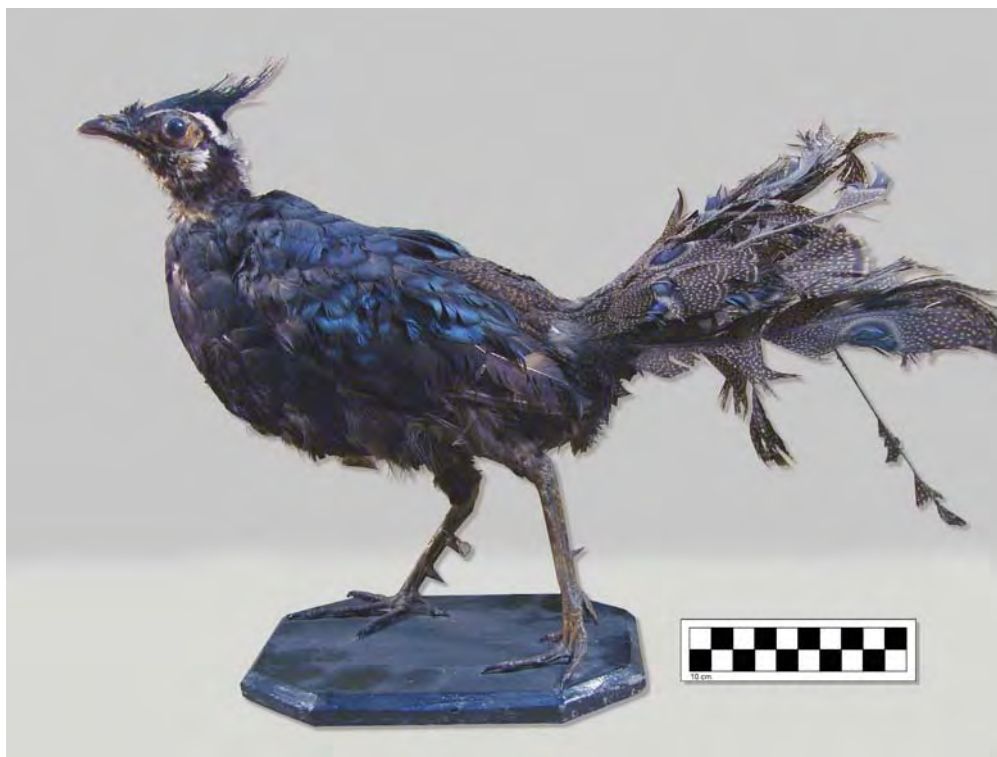
Ejemplar G0689 con evidencias de consumo por derméstidos en la cola

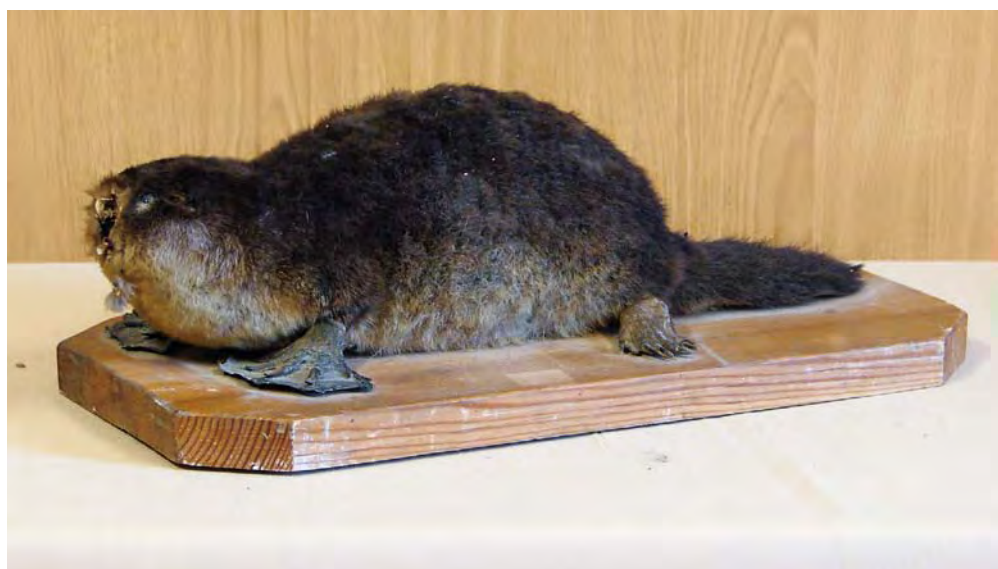
Ejemplar IH0691 con daños mecánicos sobre la piel

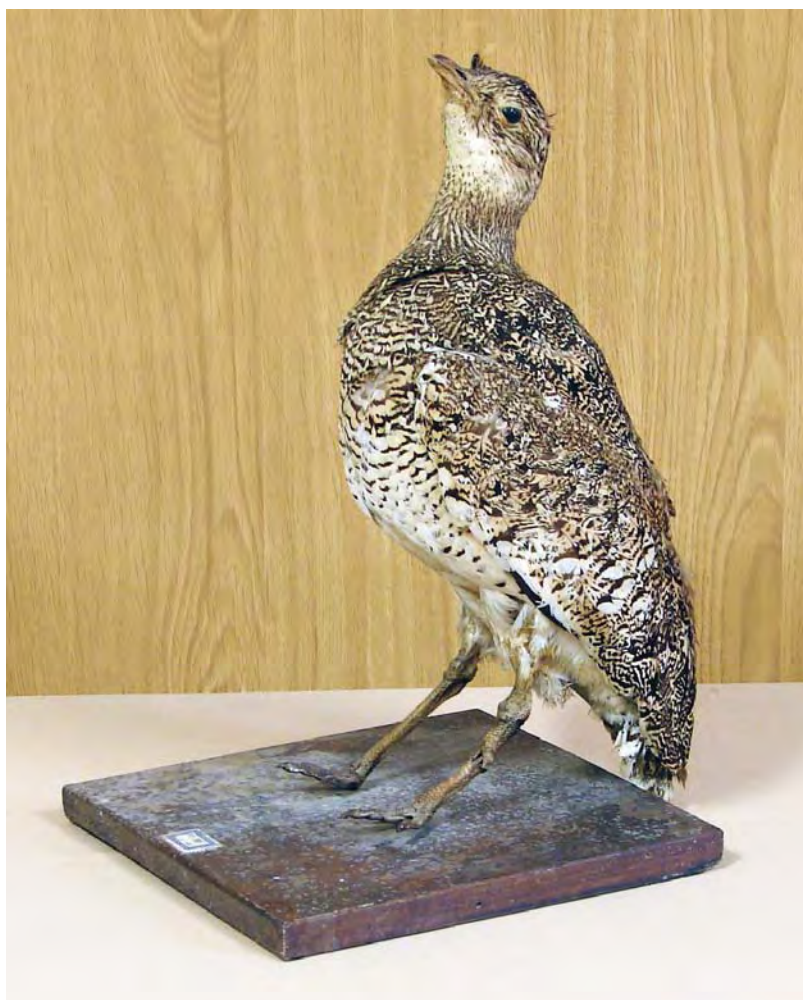
Ejemplar IH0639 que muestra las consecuencias de una deformación permanente de su armazón metálico

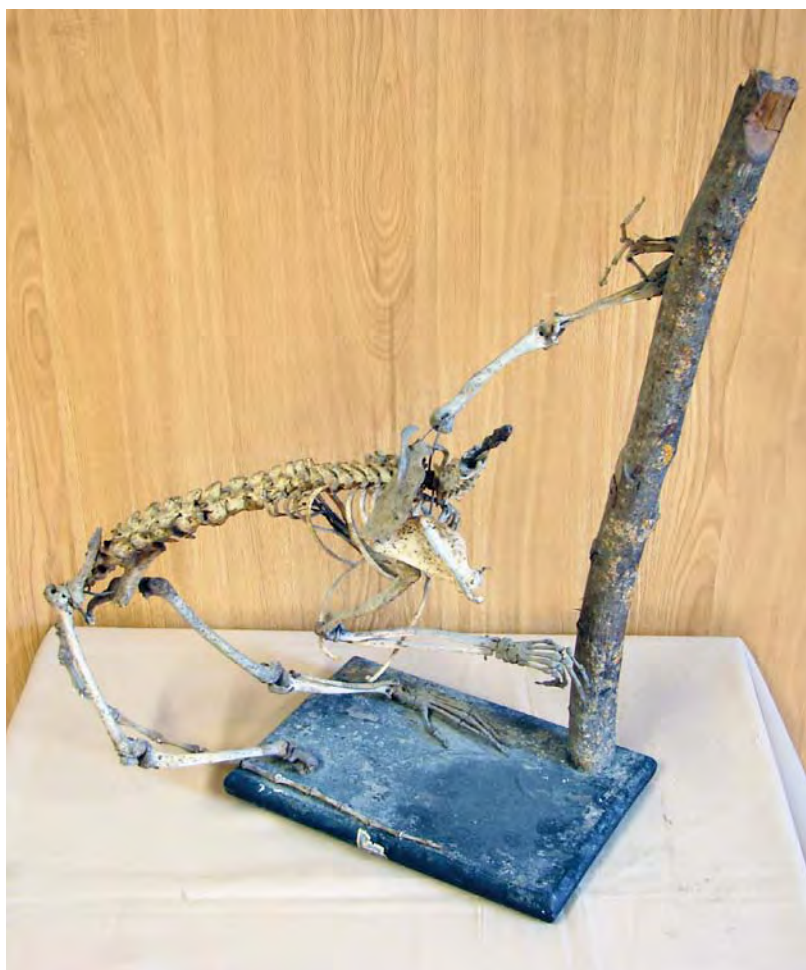
Ejemplar IH0310, claro ejemplo de daños mecánicos en un esqueleto montado

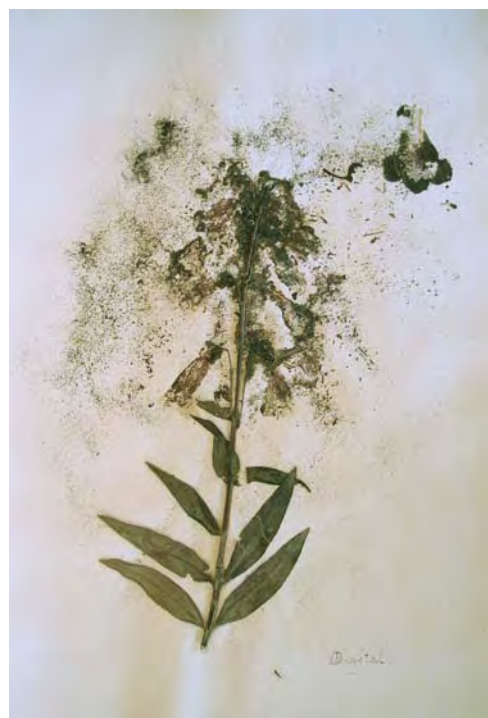
El ejemplar G1345 es un pliego de herbario donde las estructuras florales han desaparecido consumidas por anóbidos

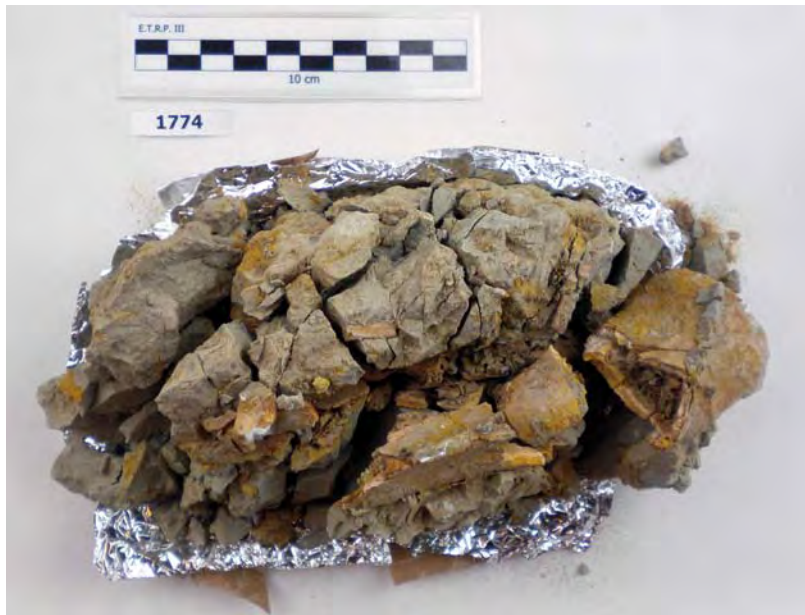
Fig. 3. Sedimento fracturado que ha llegado a afectar al hueso
