Número 2

Noviembre 2000

LA MANTERÍA

REVISTA DE LA ESCUELA TALLER

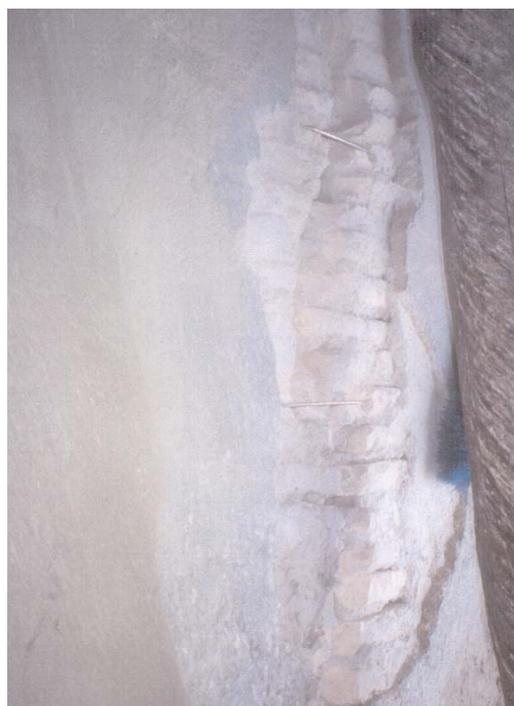
*Rehabilitación de la cúpula central en 1999.
Detalle del cosido exterior de una grieta.*

recen numerosas grietas en los paramentos, producto de una antigua depresión del terreno sobre el que se asienta dicha parte de la iglesia, colindante con la calle Palomeque. Las dimensiones de estas grietas oscilan entre 17-23 cm. de profundidad y 0'5 cm. de anchura. Estos asentamientos también dieron lugar a fracturas radiales en las cúpulas y roturas de las claves de todos los arcos formos pertenecientes a esta zona, uno de los cuales se encuentra ya cosido, para restituir su continuidad, en una de las muchas intervenciones históricas de rehabilitación del edificio.

como en las falsas y zonas de paso intermedias hasta llegar a los tejados. En esta actuación, de carácter integral, se cosen - con mucha precaución para no dañar la cara interna de los frescos- numerosas grietas, que en ocasiones calan el muro de la cúpula, utilizando grapas de acero y mortero, se limpian acumulaciones de material orgánico en falsas y desagües, se sustituyen materiales en mal estado y se impermeabilizan los tejados.

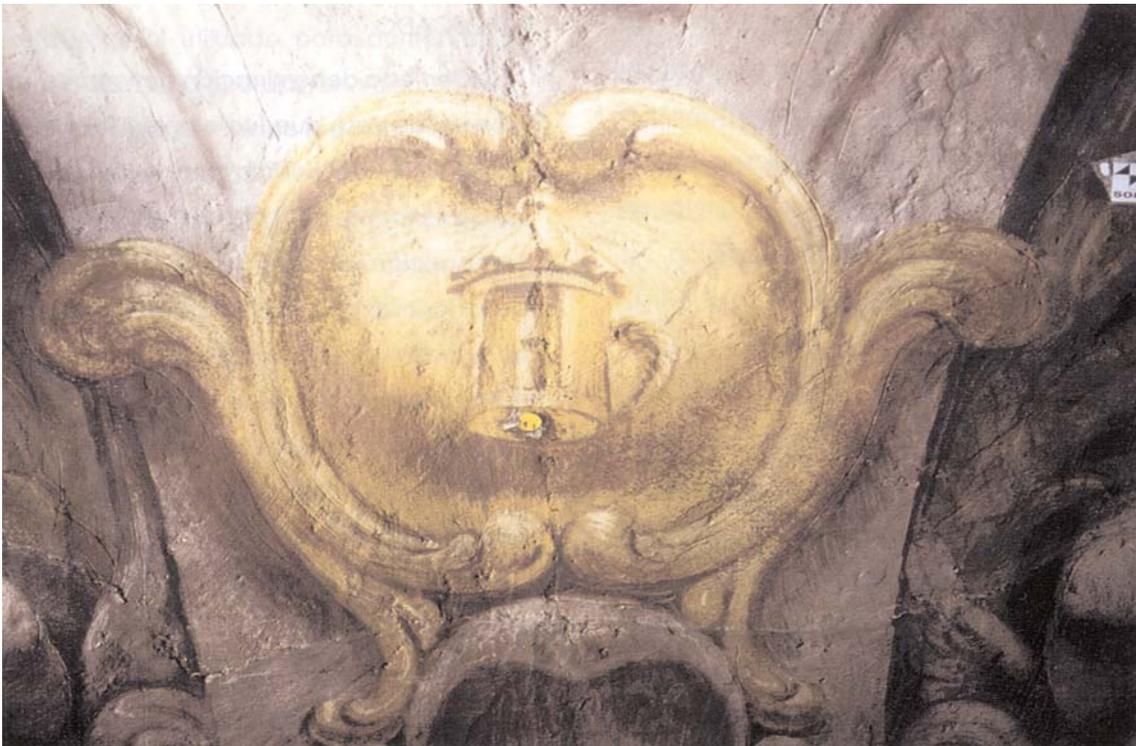
Cúpula del crucero de la Epístola. Detalle del fresco donde se aprecian las señales de las jornadas "alla Vèneta", y restos de los fijativos a la cola-caseína aplicados mediante pulverización sobre las pinturas.

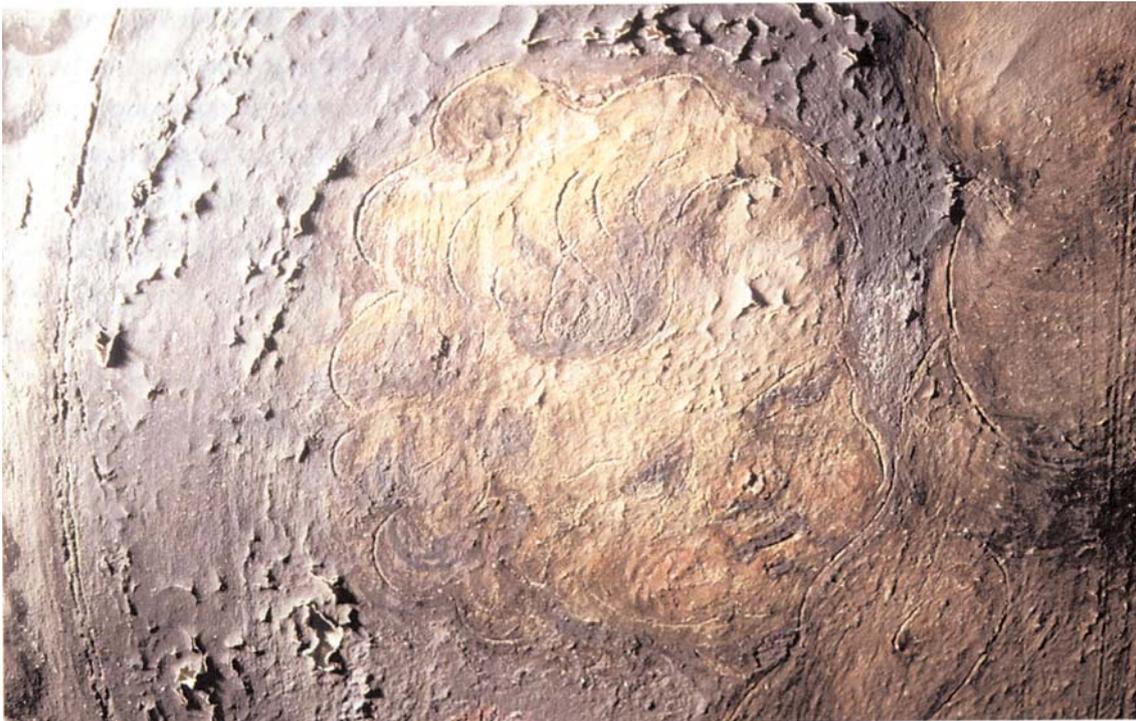
Señales de incisión sobre el mortero fresco, utilizados para traspasar el dibujo previo de los cartones. Se observan los levantamientos del fresco, en forma de escamas, producidos por las colas y repintes.

Debido al frágil estado de conservación del mortero de cal, estos repintes pueden llegar a acelerar el proceso de degradación, pues suponen una considerable carga mecánica y actúan sellando la porosidad natural, impidiendo de esa manera, la correcta permeabilidad del fresco.

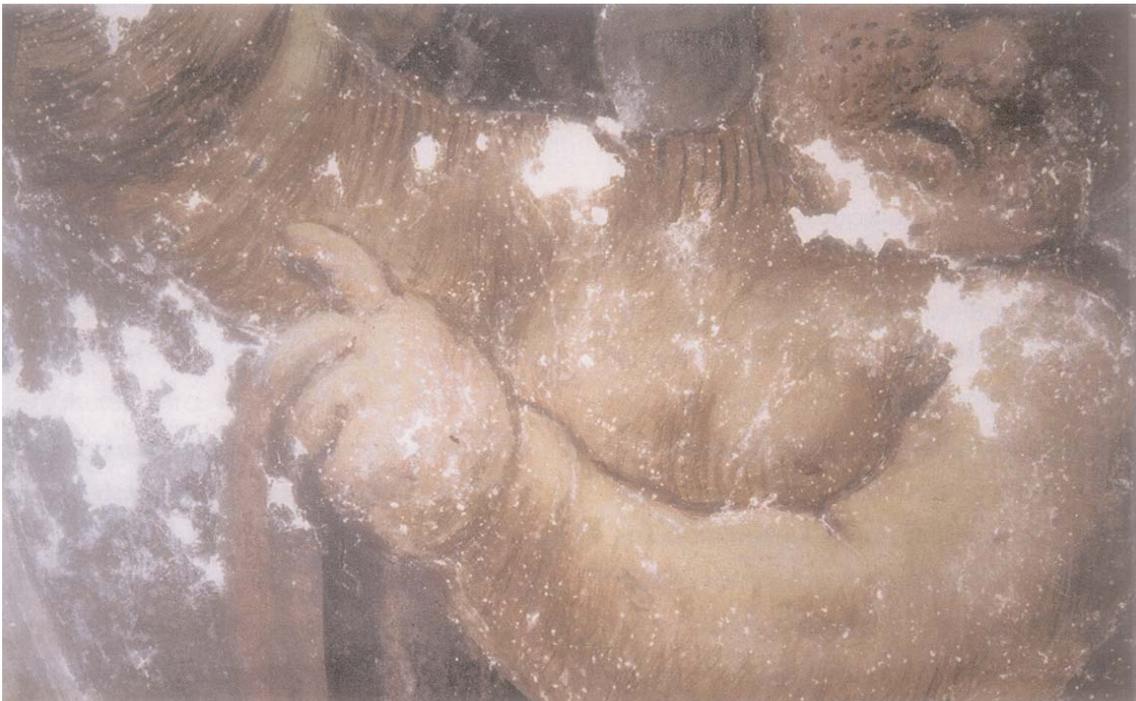
Parece ser que el mal estado de conservación con el que aquí nos encontramos está relacionado con alguna deficiencia inicial, ya sea por falta de humectación suficiente del enfoscado de yeso o por el escaso espesor de la capa de enlucido. Probablemente sea la combinación de ambos factores unidos a la climatología -se conoce que se trabajó en verano- los que no ayudaron a la retención de humedad necesaria para la correcta carbonatación del mortero de cal. En consecuencia, el enlucido sufrió un secado prematuro y quedó poco cohesionado entre las fases cal-arena. Una parte del calcio soluble pudo disolverse más tarde con el agua proveniente de las filtraciones de cubiertas, o bien combinarse con los sulfatos solubles provenientes del estrato inferior cuando las condiciones de humedad fueran propicias. De esta manera, parte de la cal del enlucido, convertida ahora en una sal de mayor tamaño, crearía numerosos macroporos en el interior del enlucido, reduciendo de esta manera sus propiedades mecánicas. Este proceso se vería completado, en períodos de evaporación, con la migración de los

sulfatos cálcicos hacia la superficie, con la consecuente rotura y creación de pequeños cráteres y micro-escamas en esta zona.

Pechina norreste de la cúpula de la Epístola. Degradación en forma de pequeños puntos como consecuencia de la sulfatación del enlucido de cal

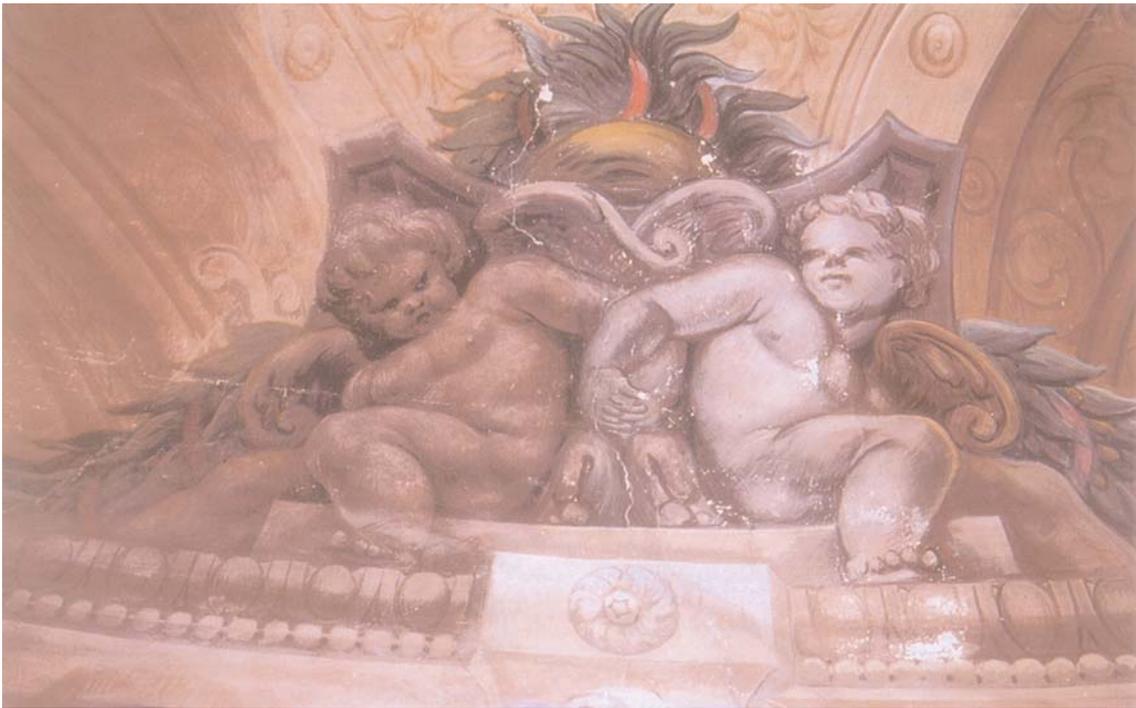
Los dos últimos tipos de repintes (cola-caseína o cola-caseína-aceite) presentan un elevado grado de insolubilidad, dureza y alta resistencia a cualquier tipo de tratamiento acuoso de limpieza o a la mayoría de disolventes normalmente utilizados. Quizás en su elaboración se incorporara, además, algún tipo de conservante que actuara insolubilizando las proteínas, como el formol u otros. Normalmente, estos repintes se localizan por toda la superficie pictórica, en forma de "parches" puntuales aplicados donde

Cúpula del coro. Detalle del fresco donde se aprecia el burdo repinte en motivos vegetales y figura derecha, frente a la figura original izquierda

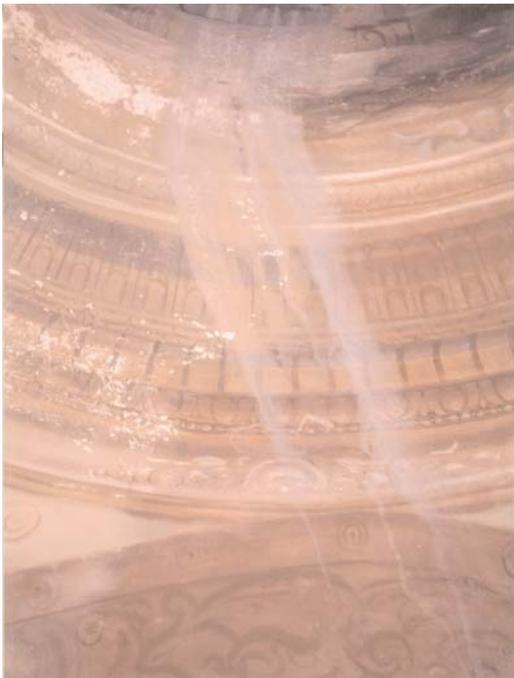
Cúpula del coro. Sustancias depositadas sobre las pinturas como consecuencia de la entrada de agua de lluvia por las ventanas

En las cúpulas, y provenientes de las deterioradas ventanas de las linternas, hay restos de coladas por escorrentía que han arrastrado morteros de cal y de yeso de reposición por las paredes, dejando sobre la pintura depósitos blanquecinos y cargas terrosas.

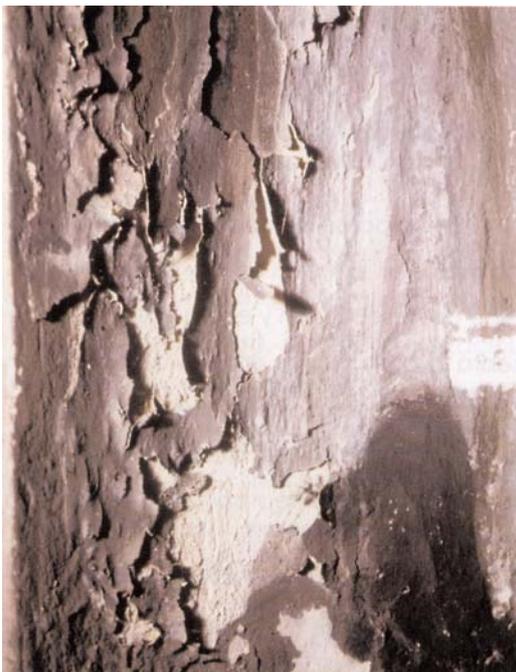
Pechina noreste de la cúpula de la Epístola. Detalle de los levantamientos de la capa pictórica

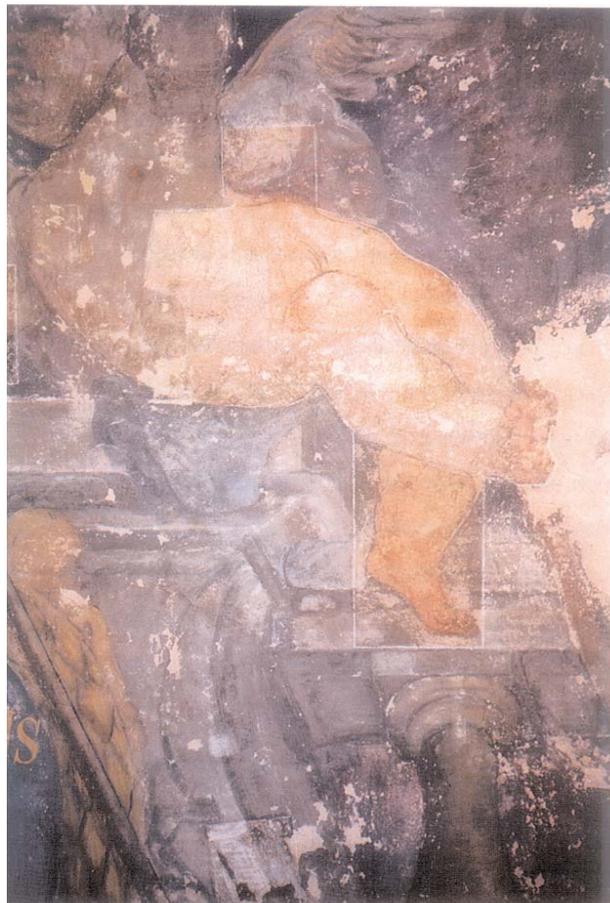
Luneto este. Cúpula de la Epístola. Detalle del fresco en el proceso de retirada de la capa formada por cola-caseína y de los repintes al temple

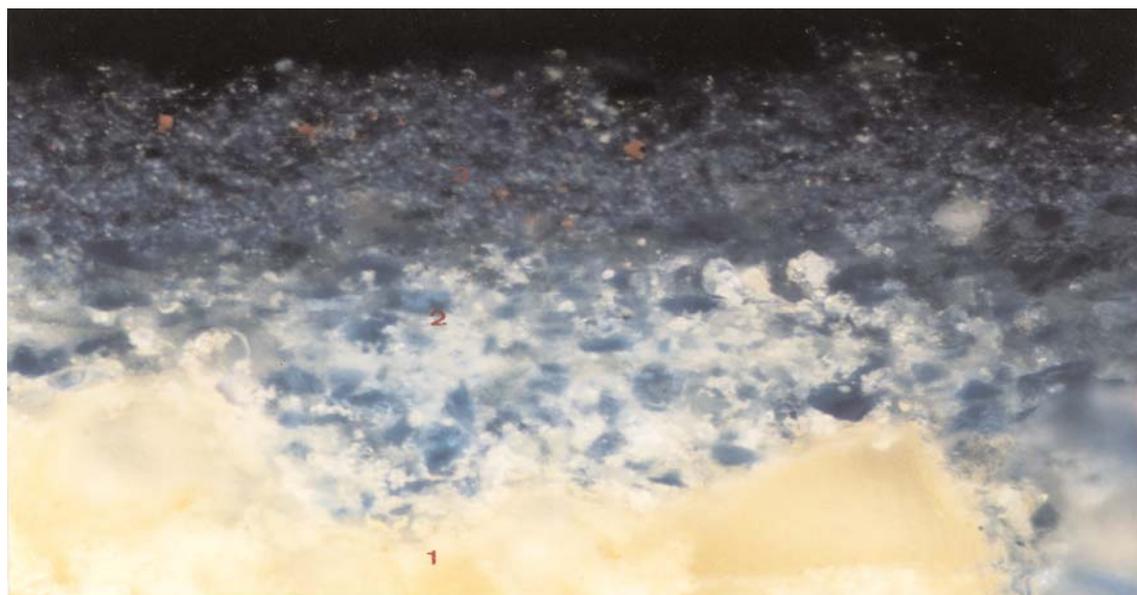
Estadigrafía de una muestra del cupulín del crucero de la Epístola. Se pueden observar tres capas distintas: la capa blanca inferior de cal y arena, otra intermedia de azul esmalte y cal, y una última capa superior de repinte con azul ultramar y aglutinante protéico.
