M^a CELIA FONTANA CALVO

LA IGLESIA DE SAN PEDRO EL VIEJO Y SU ENTORNO

**Historia de las actuaciones y
propuestas del siglo XIX en el marco
de la restauración monumental**

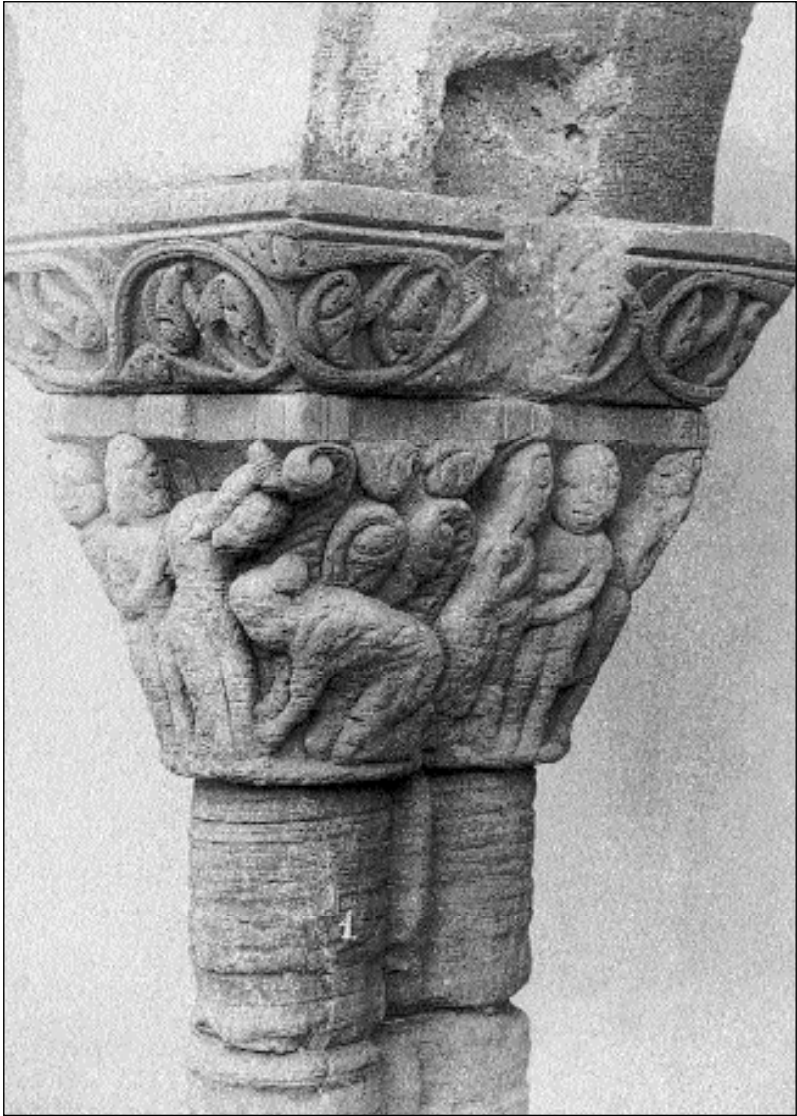
Estado de una columna del claustro de San Pedro el Viejo, 1890 (AGA)

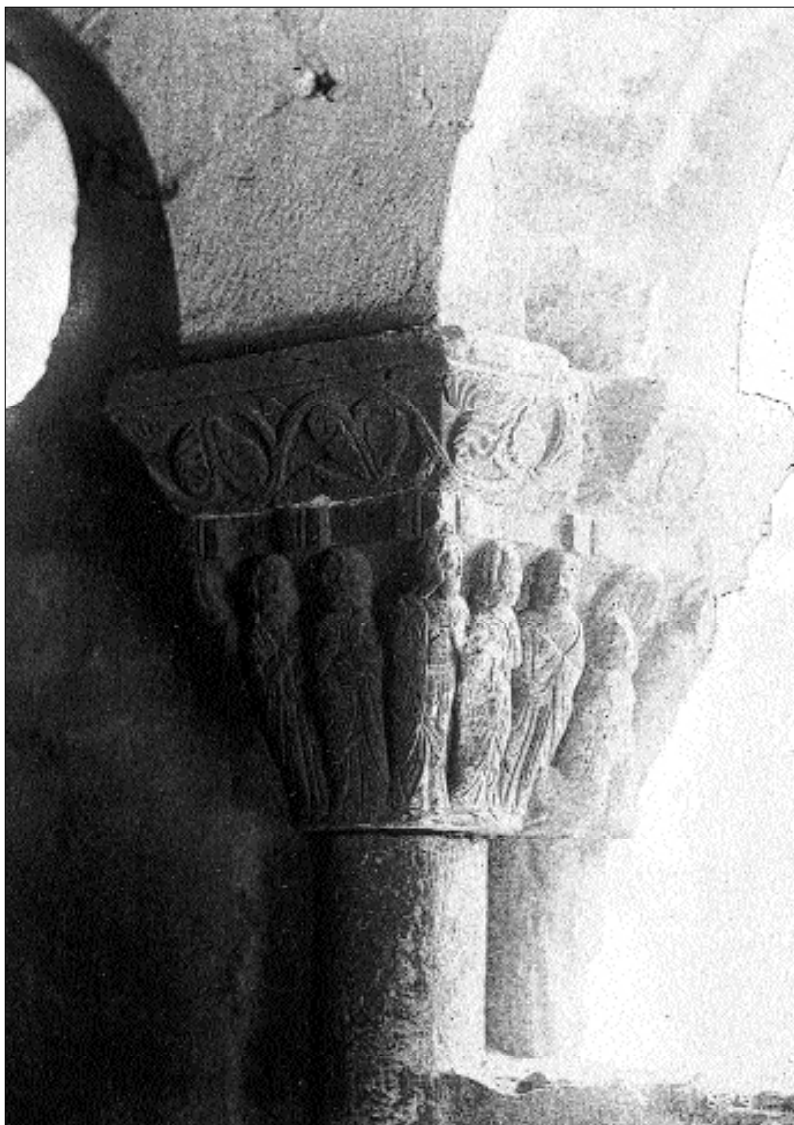
Fragmento de arquería del claustro de San Pedro el Viejo, todavía tapiada y enlucida parcialmente, 1886 (AGA)
