kausis

REVISTA DE LA ESCUELA TALLER DE RESTAURACIÓN DE PINTURA MURAL DE ARAGÓN II

diciembre 2004

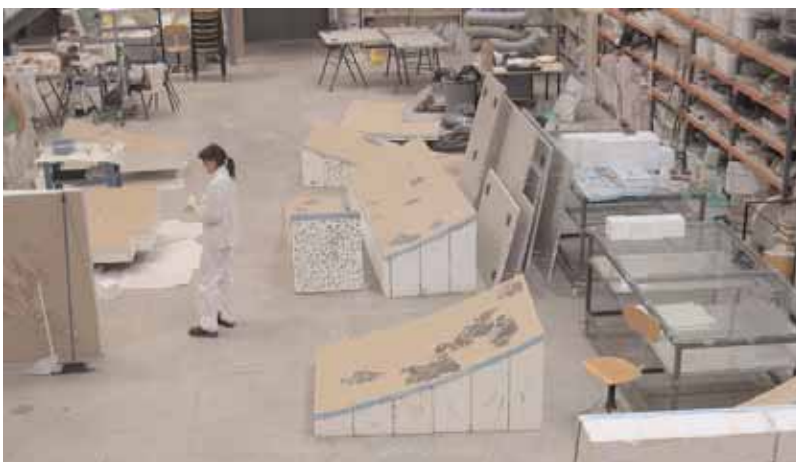
Vista general del taller durante el proceso de creación del nuevo soporte.

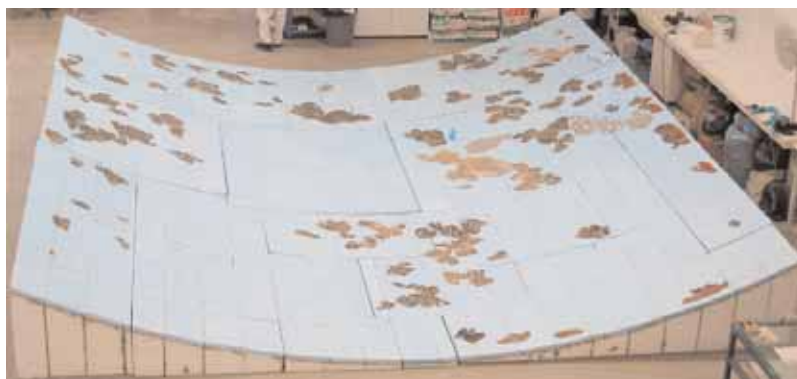
Soporte del techo abovedado de la casa de los delfines una vez incluidos los conjuntos.

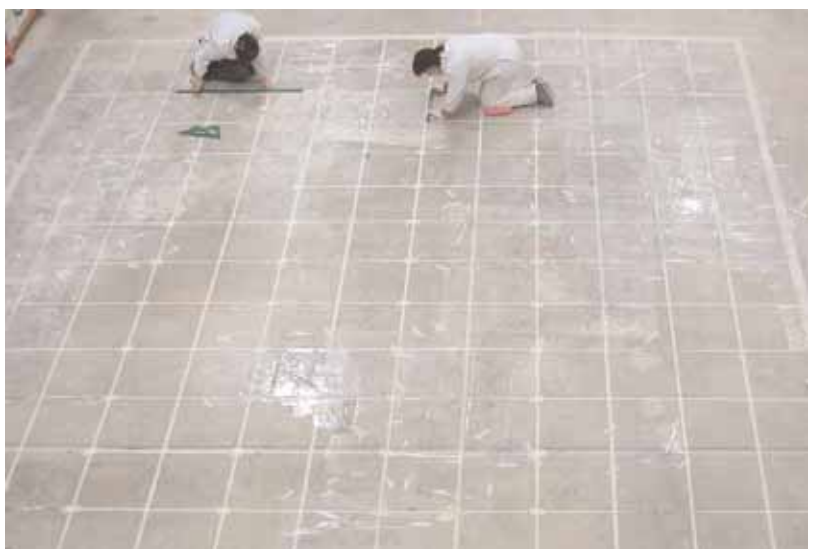
Replanteo con los calcos de los conjuntos.

En función de la ubicación de la pintura conservada y del tamaño del soporte seleccionado se hizo el cálculo de las divisiones del nuevo soporte. Esta labor se realizó, en un primer momento, sobre el suelo, a escala 1:1, con los calcos de los conjuntos, con el fin de comprobar que no existían impedimentos al realizar las diversas divisiones sobre el soporte. Posteriormente, se traspasó a un plano informático a escala, lo que permitió que fuera innecesaria la manipulación de los originales.

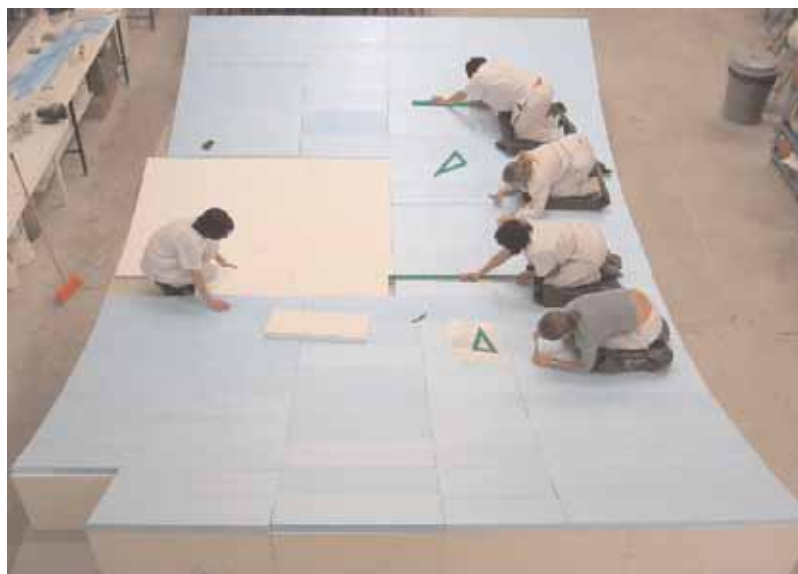
Replanteo de los corchos de poliestireno extruído.

das eran las correctas entre los bloques de cada panel de aerolam, así como entre éstos. Posteriormente, se realizó el dibujo de las líneas del techo: banda roja perimetral, filetes de la retícula y emblemas. De esta manera, se colocaron y dibujaron los perímetros de los conjuntos originales con su capa de protección de mortero sintético, pudiendo situarlos de forma correcta, ajustando las líneas teóricas a la realidad del techo.

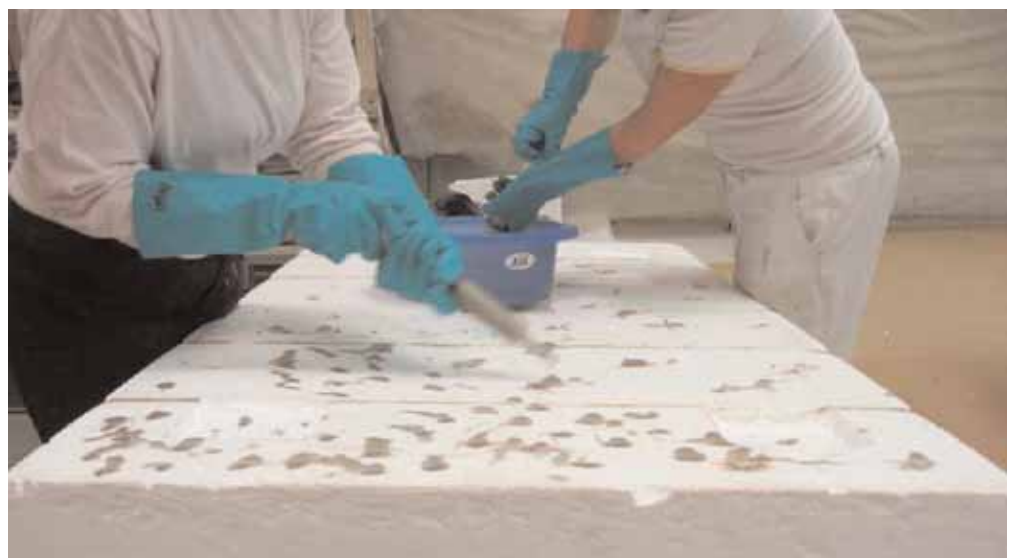
Inyectado de epoxi.

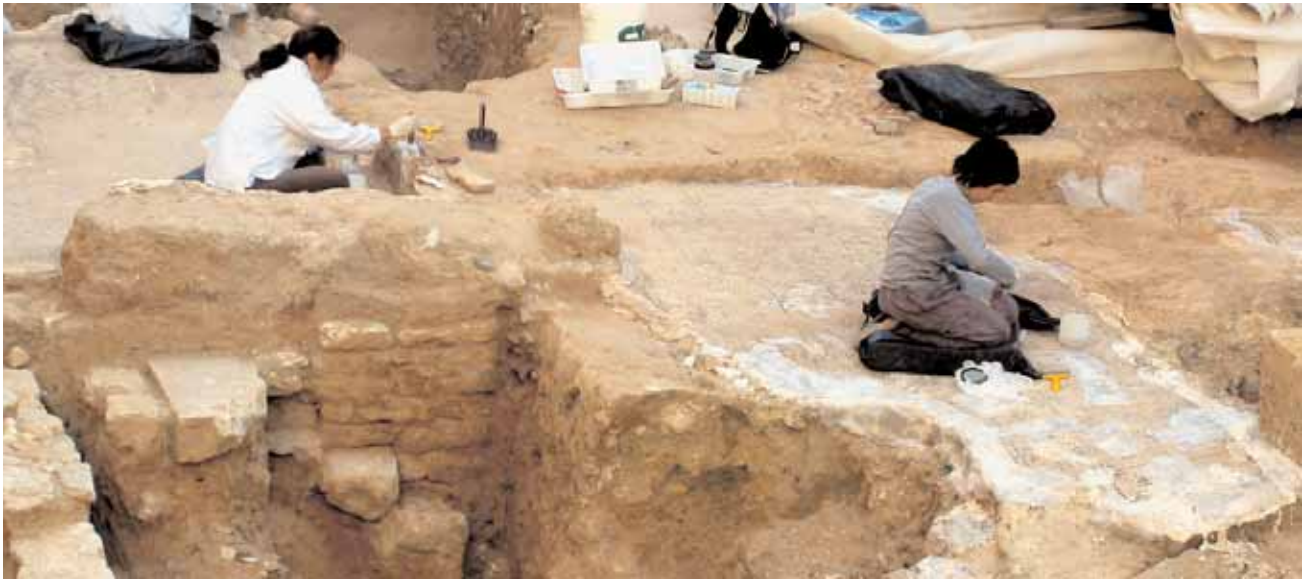
Engasado para la protección inicial de los mosaicos.

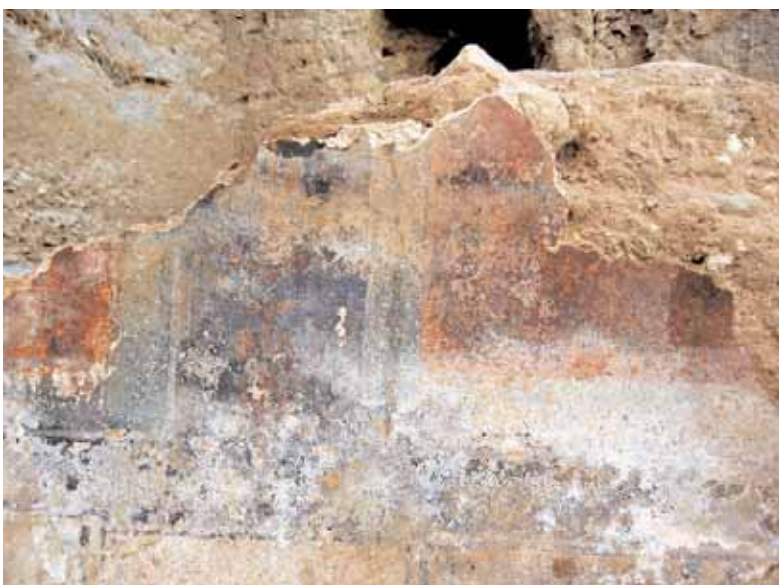
Eflorescencia salina sobre la capa pictórica.

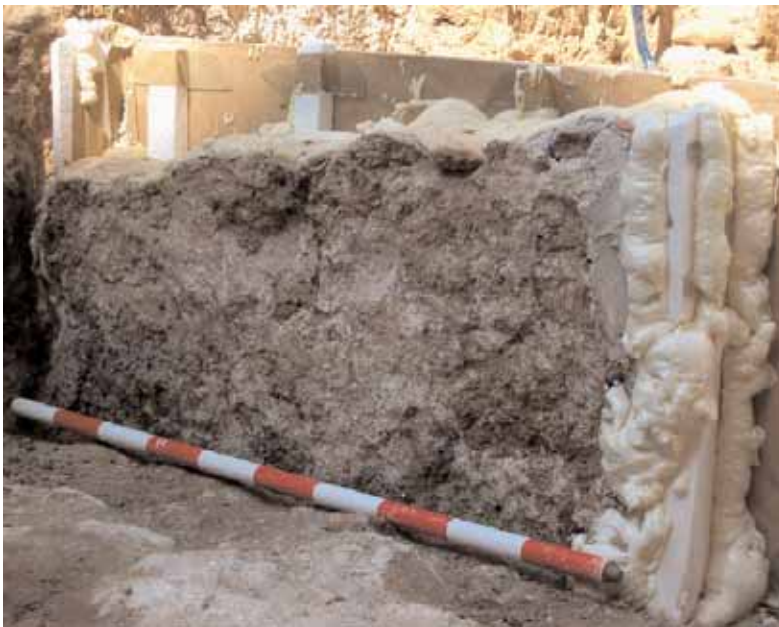
Muro espumado y rebajado preparado para su arranque.

Después se consolidó el mortero y la capa pictórica para evitar su disgregación durante la extracción. Este proceso se hizo impregnando el muro con sucesivas manos para que el consolidante actuara de dentro hacia la superficie. En cuanto a los productos empleados se ha combinado un consolidante organosilíceo con uno acrílico. La suma de las propiedades de ambos permite asegurar una correcta consolidación y a la vez no impermeabilizar los morteros.

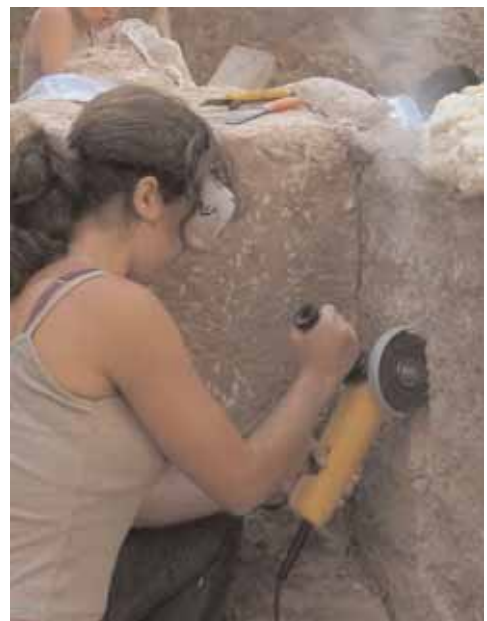
Una de las restauradoras realizando el corte del muro desde el reverso.

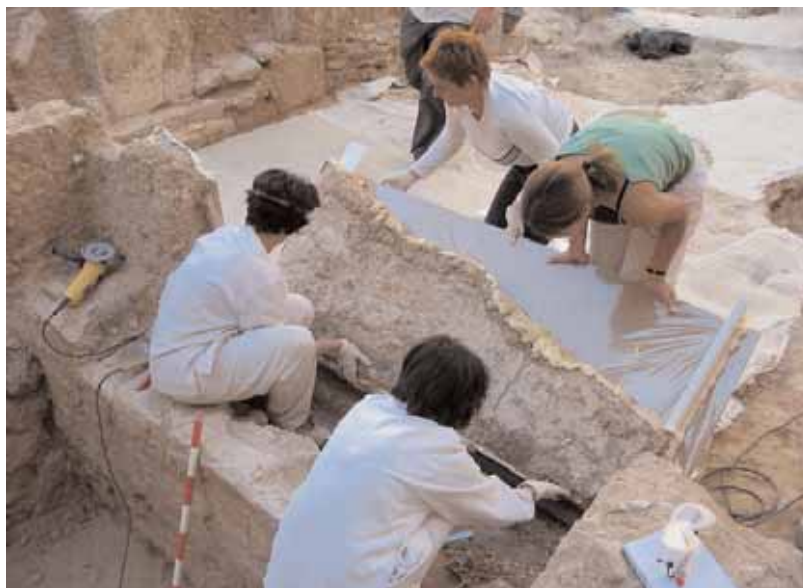
Proceso de extracción de uno de los muros.

Una vez polimerizada la espuma y apuntalado todo el panel se comienza el rebaje o desmontaje de los muros. Esta labor se realiza en colaboración con los arqueólogos, que supervisan en todo momento los trabajos. Los muros eran de técnica constructiva mixta, presentando una base de téglas sobre la que se levantan columnas de sillar de alabastro de grandes dimensiones. El espacio entre sillares está relleno de sillarejo y barro o mortero hasta la altura del zócalo y luego recrecido con tapial.

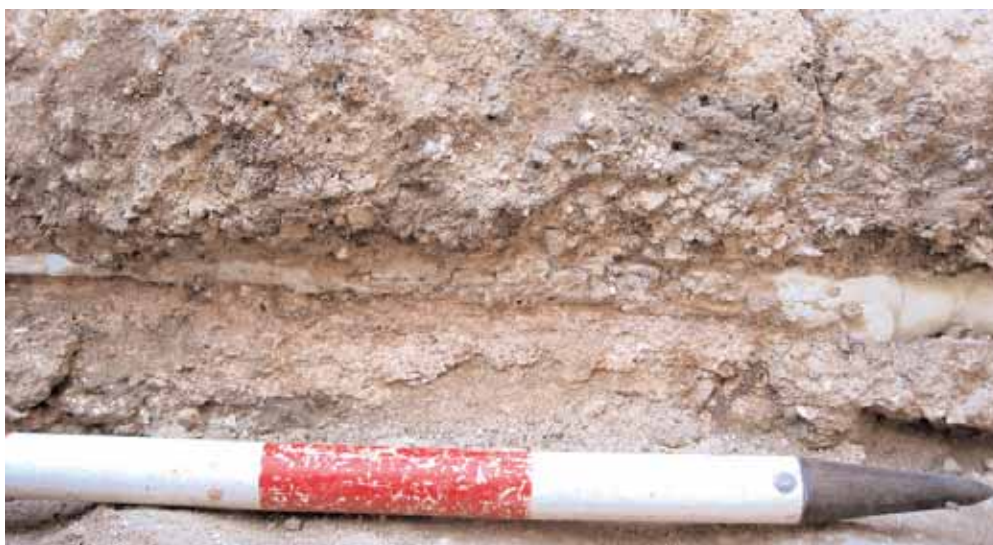
Detalle del corte inferior del muro visto por el reverso.

En el momento en que tenemos localizado el mortero por su reverso, es necesario cortarlo siguiendo los cortes del anverso. Así, se busca la plastilina introducida en

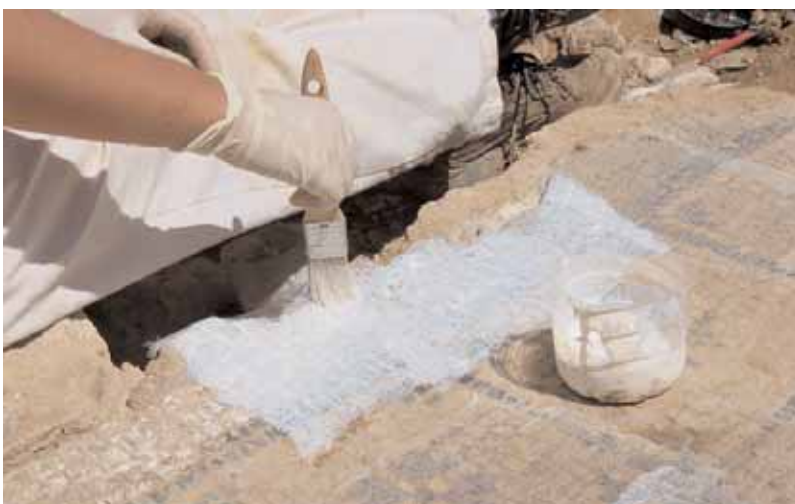
Detalle del engasdo del mosaico.

Los primeros pasos fueron la realización de mapas de daños y documentación fotográfica, limpieza del mosaico, eliminación de las anteriores intervenciones con escayola y consolidación de teselas pulverulentas. Es muy importante que la adherencia de la gasa a la superficie de las teselas sea

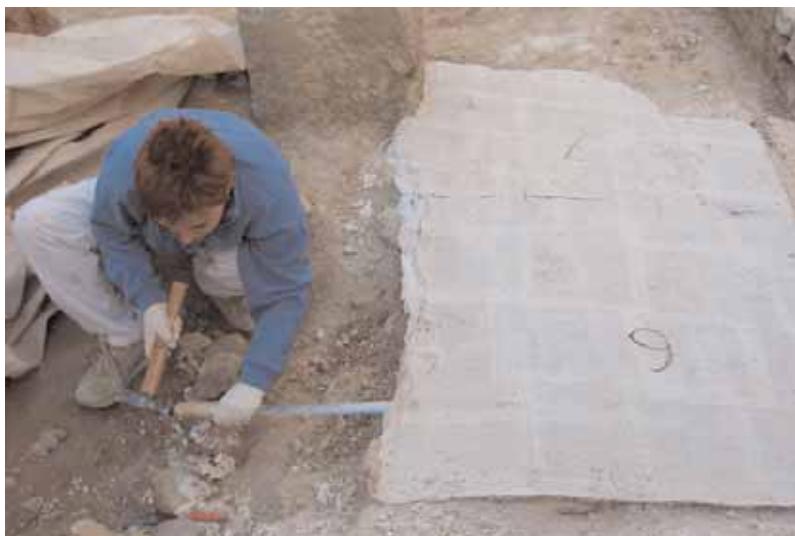
Proceso de extracción de una de las placas de mosaico.

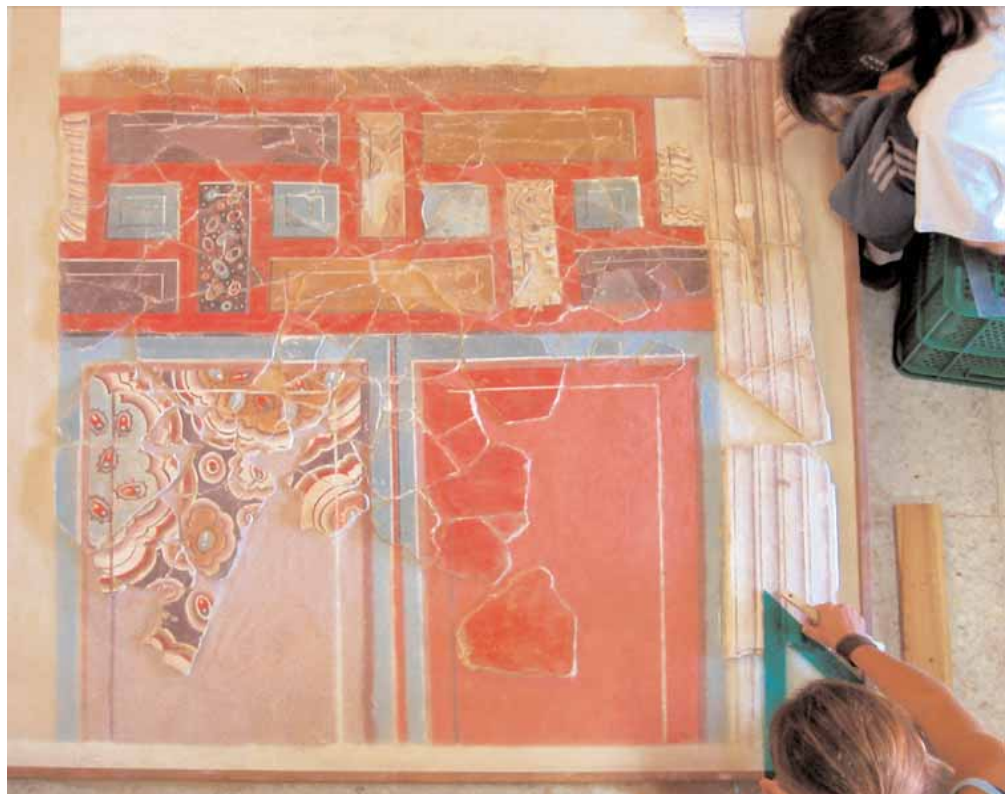
Proceso de aplicación de las arenas.

Para la reintegración cromática se espolvoreó la arena coloreada siguiendo las líneas de la decoración, continuando las franjas y casetones de las piezas y rellenando las lagunas. Se utilizaron listones colocados sobre el árido de base para crear sistemas de reserva, facilitando la aplicación de la arena coloreada y la reproducción del dibujo.

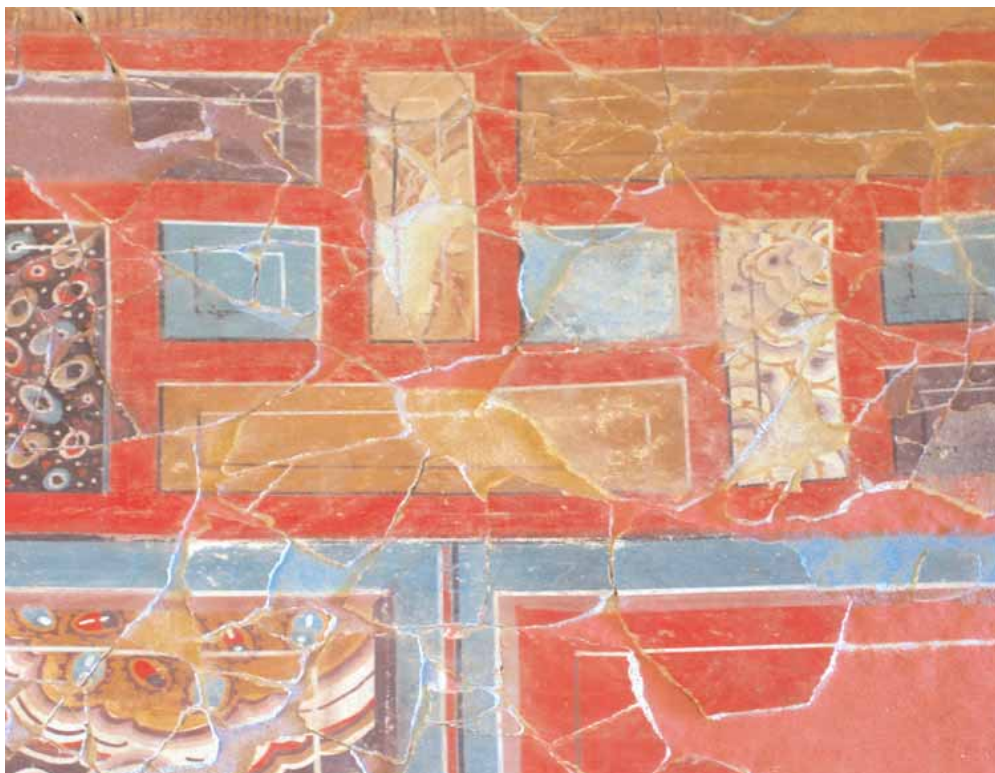
Detalle del resultado final de la reintegración mediante arenas coloreadas.

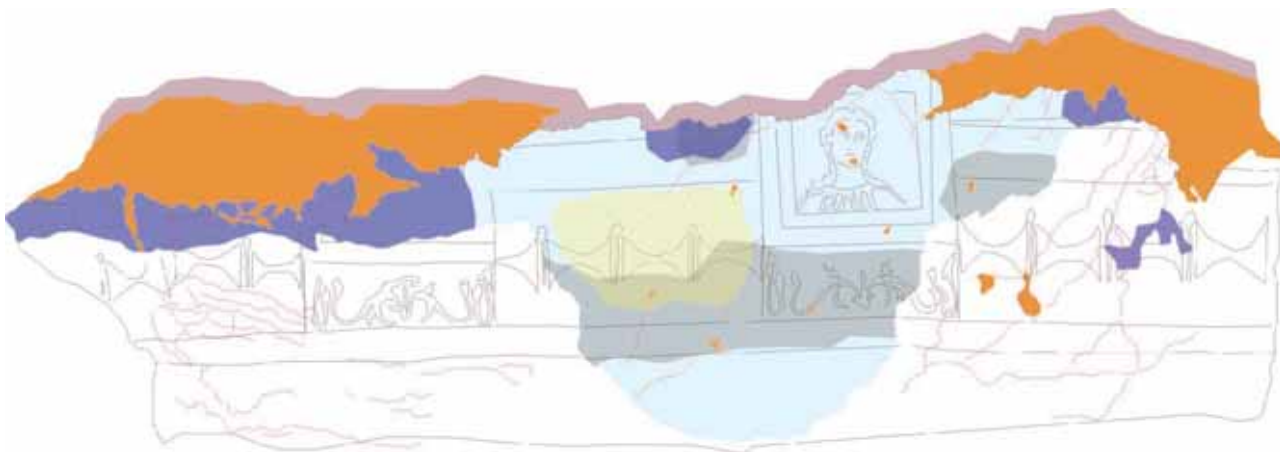
Croquis de uno de los muros encontrados en el yacimiento de la calle S. Agustín.

Este tipo de croquis con ordenador, resultan muy fáciles de entender para el que los observa, puesto que los daños aparecen representados en diversos colores y tramas, que los diferencian unos de otros. Del mismo modo, van acompañados con su correspondiente leyenda, donde se especifica el tipo de alteración a la que corresponden. Además, el mismo croquis puede ser reutilizado infinitas veces, mostrando por ejemplo, los distintos cortes de radial o los daños de las pinturas a diferentes niveles (capa superficial, pintura, morteros).

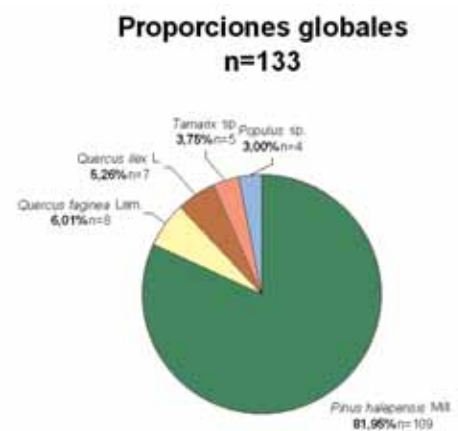
Frecuencias de aparición de las diferentes especies en el conjunto de carbones recolectados en el Cabezo de la Cruz.

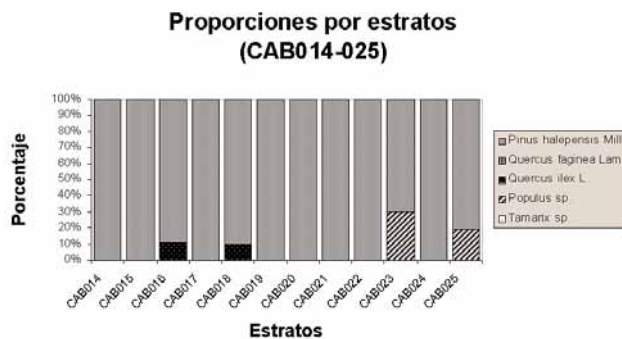
Frecuencias de aparición de las diferentes especies en el grupo de estratos CAB014-025.

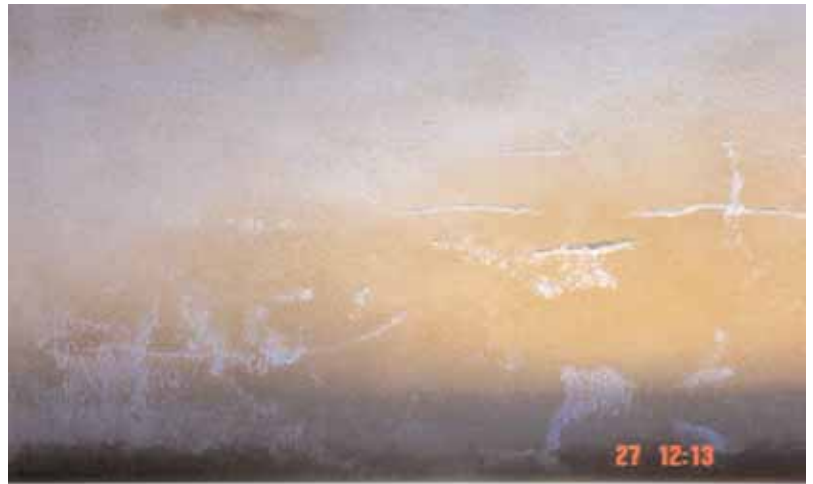
Sales del muro del coro.

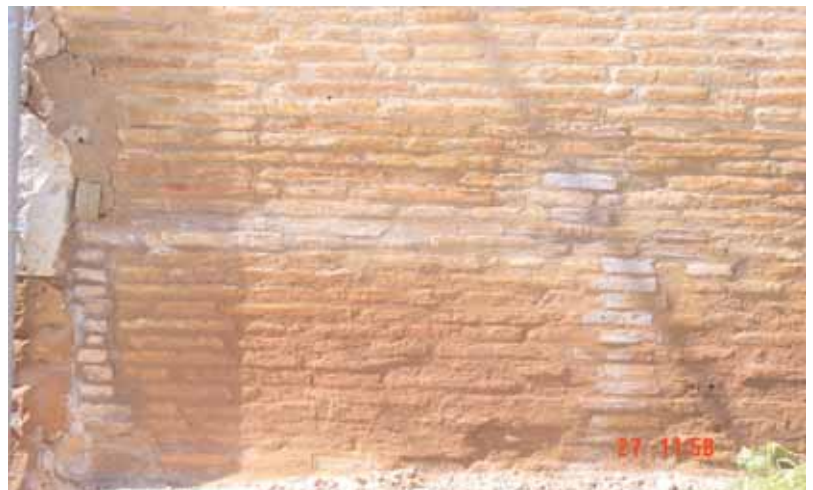
Eflorescencias del ábside.

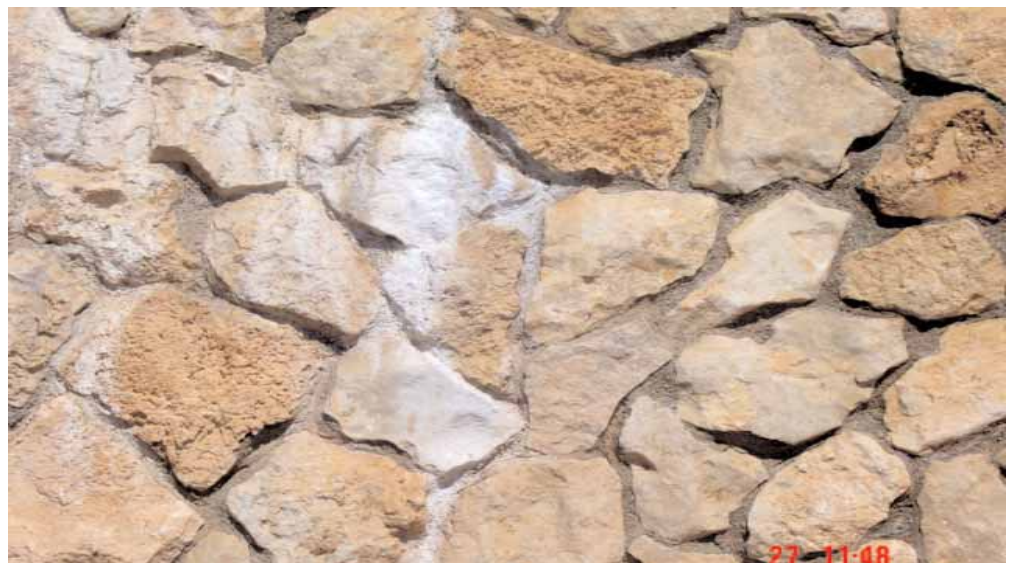
Eflorescencias del muro del parque.

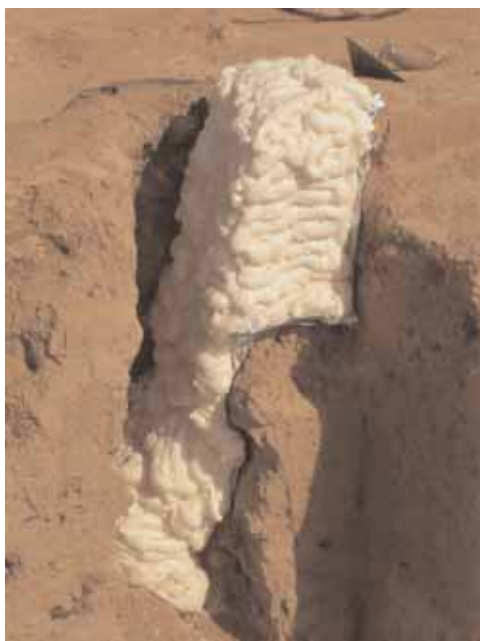
Extracción de un tronco de madera con espuma de poliuretano.

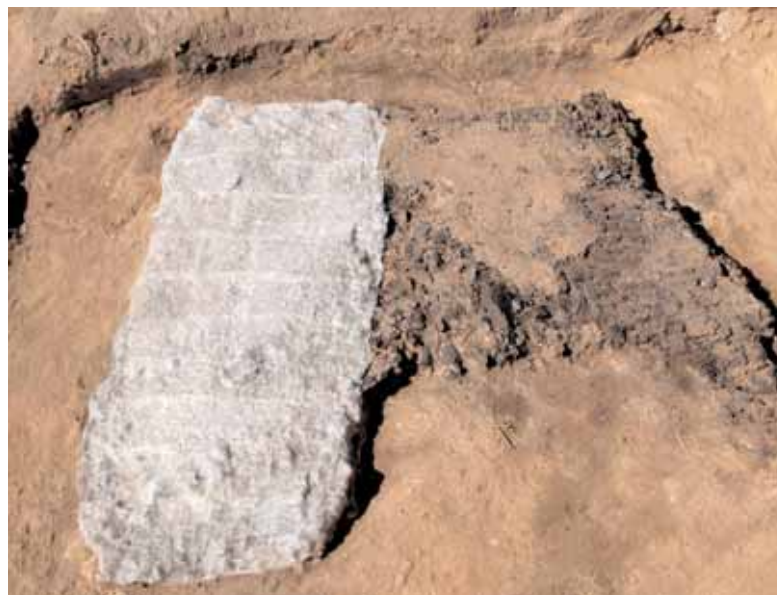
Proceso de levantamiento de dos tablas de madera, engasadas.

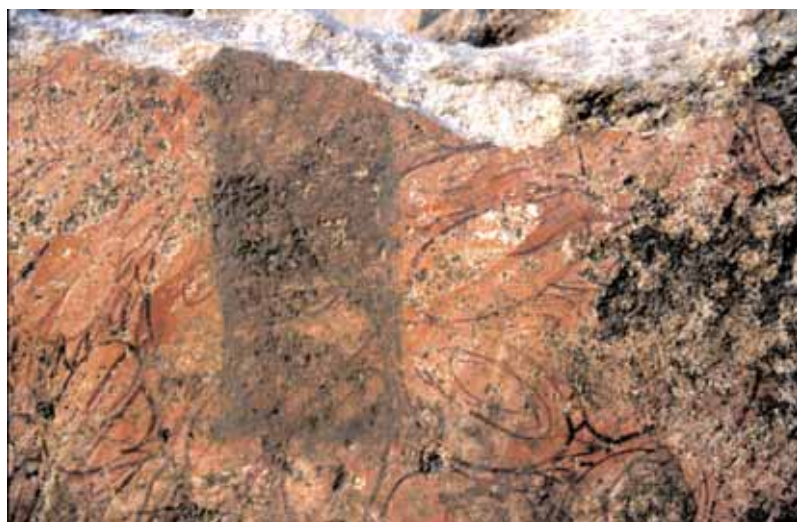
Testigo mostrando el estado de suciedad inicial en el zócalo de la estancia C.

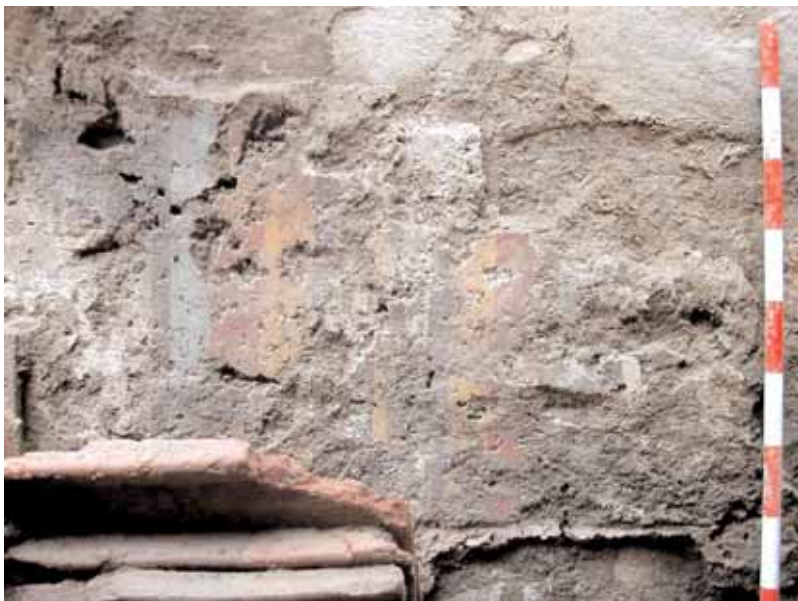
Multitud de lagunas de mayor o menor profundidad que ocupan la superficie pictórica.

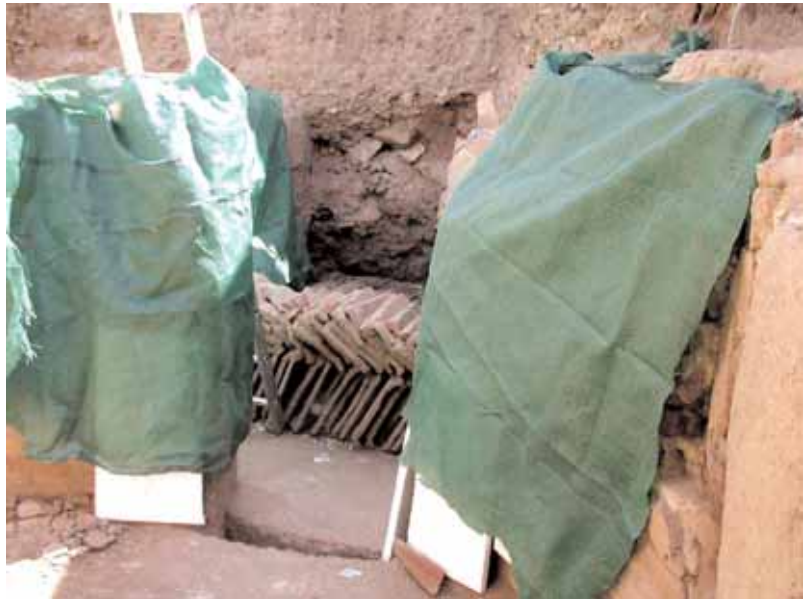
Protección final de los muros con pintura mural.

Gracias a esta protección se podría cubrir todo el solar primero con arena de río y después con grava, sin riesgo de producir nuevos daños en las partes más delicadas; el último paso de este proceso consiste en la realización de una placa de hormigón sobre la que se levantarán los pilares del nuevo edificio o vivienda. De este modo se hace innecesaria la destrucción de los restos antiguos y se demuestra la viabilidad de la compatibilidad entre la conservación del patrimonio y la continuidad de la vida cotidiana actual.
