LA MANTERÍA

REVISTA DE LA ESCUELA TALLER

La obra a ejecutar es la restauración de las pinturas murales que decoran bóvedas de la Iglesia de Santo Tomás de Villanueva en Zaragoza. Fueron realizadas entre 1683 y 1685 por Claudio Coello, pintor de cámara de Carlos II, y un equipo de colaboradores entre los que destaca Sebastián Muñoz. Las pinturas presentan un alto grado de deterioro, que se manifiesta en forma de suciedad

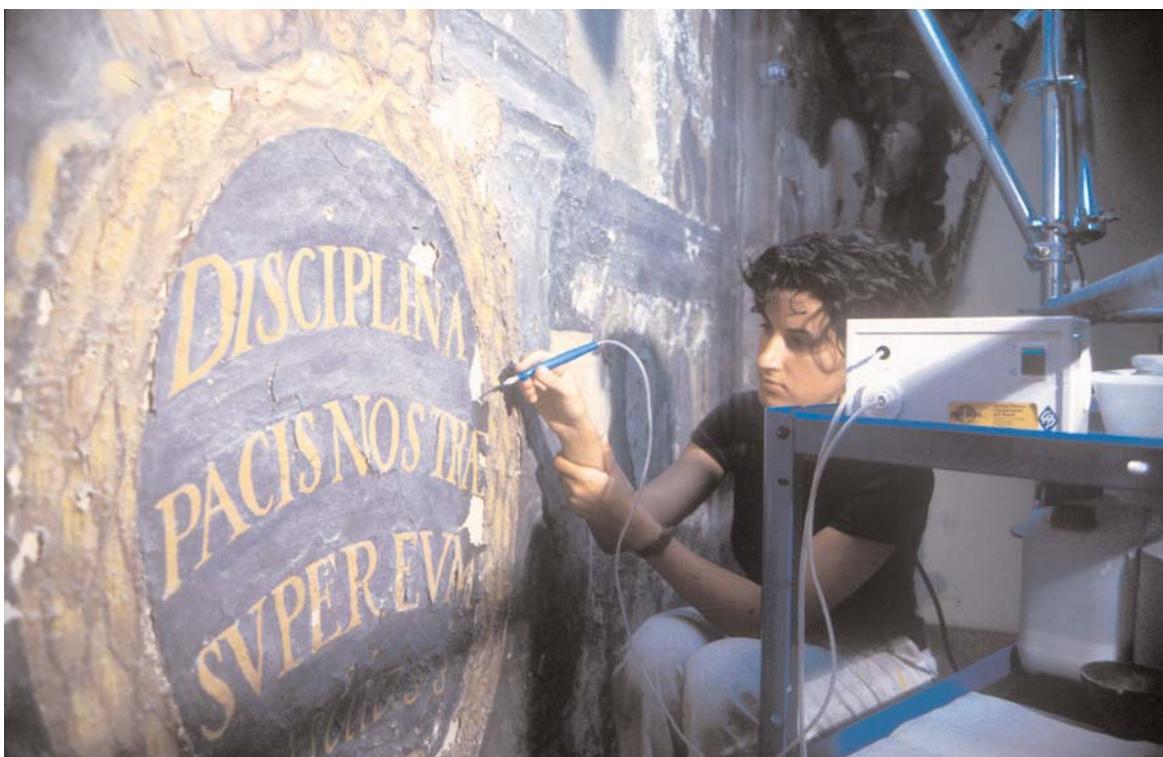
Alumna restauradora eliminando los depósitos de mortero disgregados entre la pintura y el revoque

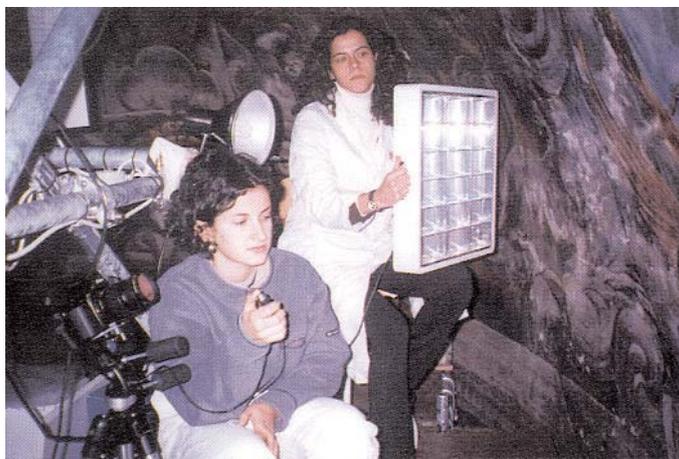
Fotografiado de los murales con fluorescencia ultravioleta

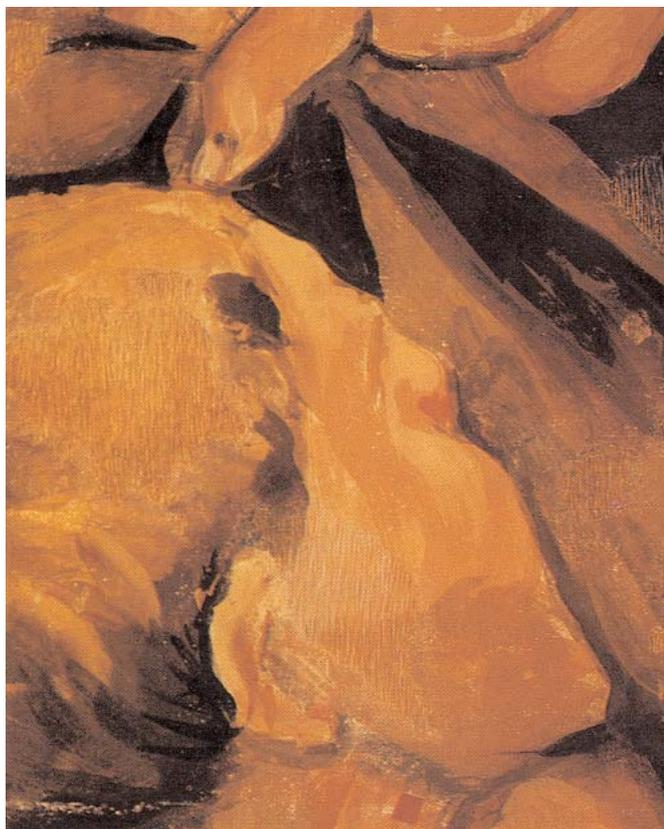
Reintegración pictórica mediante técnica de tratteggio sobre mural de prácticas

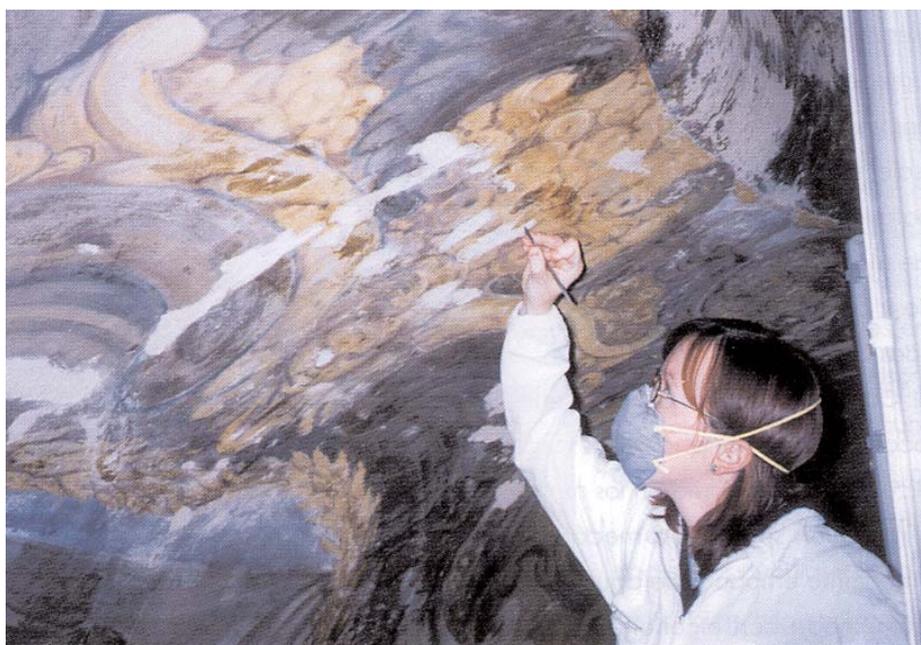
Eliminación mecánica de morteros no originales de yeso, aplicados en intervenciones anteriores

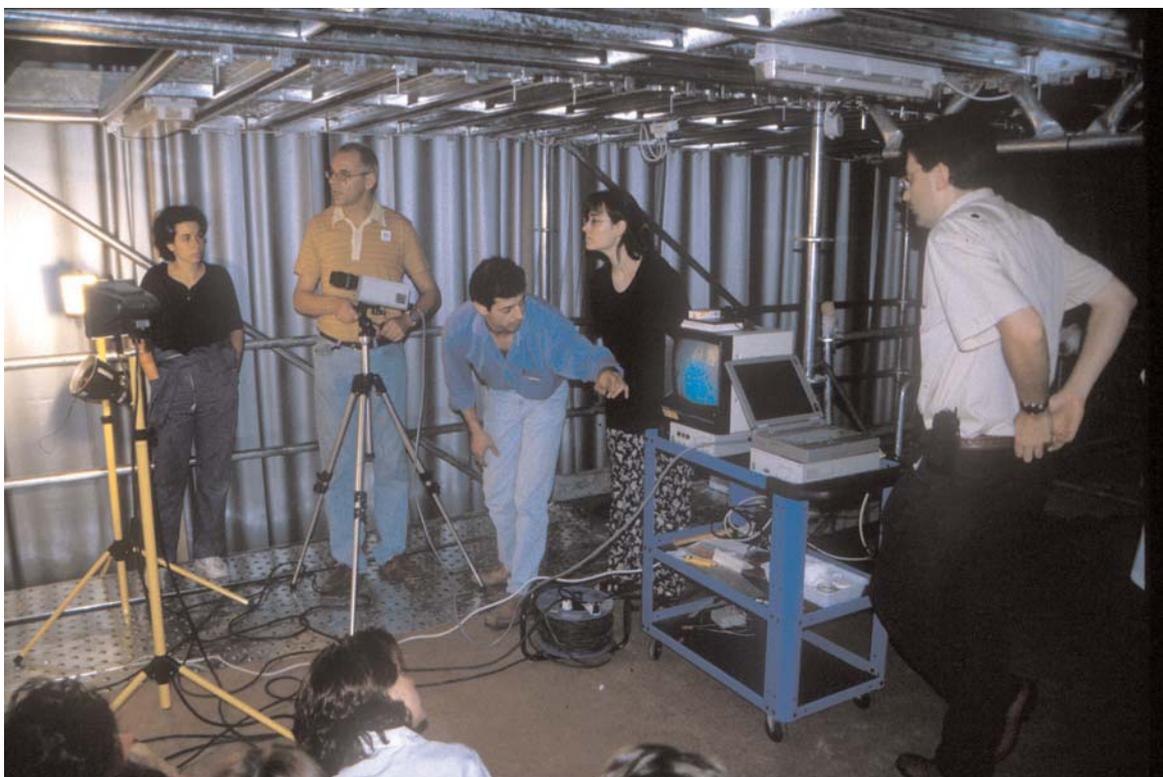
Práctica realizada durante el curso de reflectografía

nes proyectadas. La demostración práctica se basó en la aplicación directa de la reflectografía a los murales preparados previamente por las alumnas para la ocasión, que reproducían diversas técnicas pictóricas como frescos, temples y óleos, sobre los que se aplicaron distintos materiales de dibujo como tiza, carbón, sanguina, grafito,

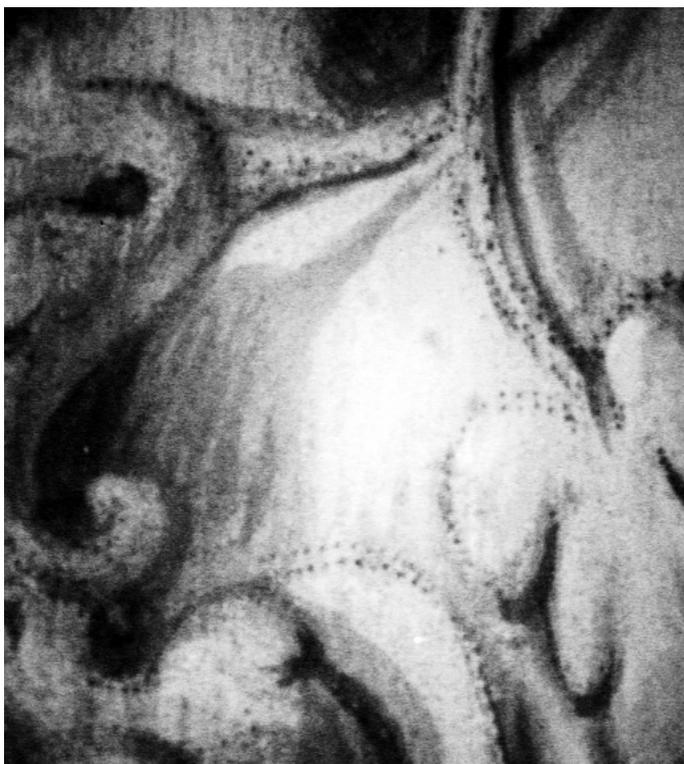
Vista reflectográfica de un fragmento de pintura mural, donde se aprecia el spólvero o dibujo preparatorio subyacente

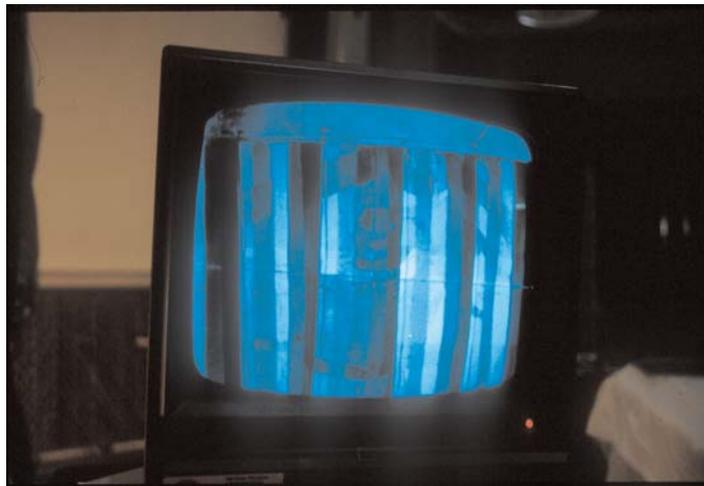
Vista reflectográfica en el monitor donde se pueden apreciar las capas pictóricas subyacentes

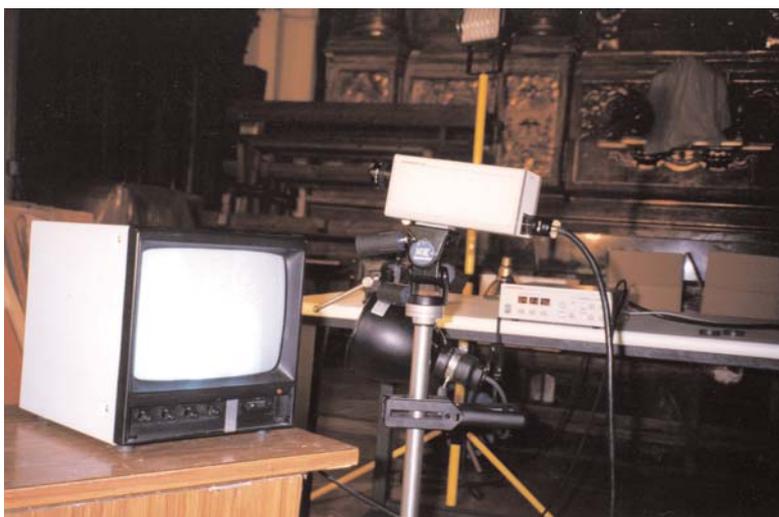
Equipo de reflectografía de infrarrojos

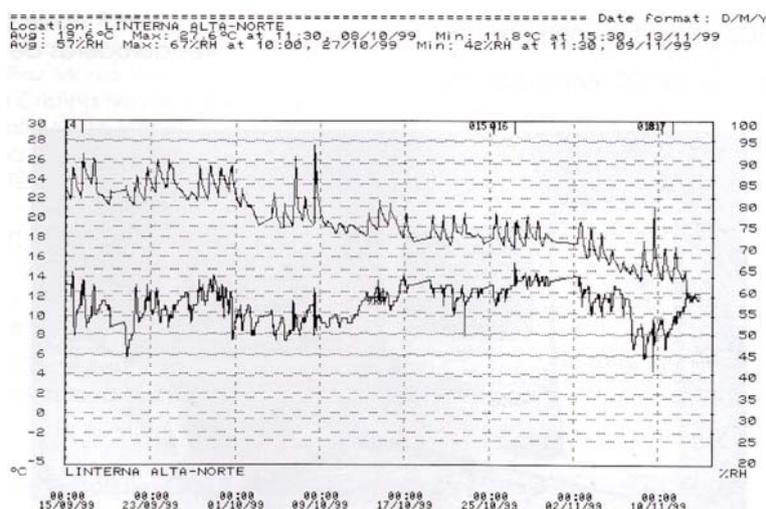
Gráfica de temperatura y humedad del sensor instalado en la linterna de la cúpula objeto de restauración

En los sensores del interior (nave central y epístola) se destaca más estabilidad los fines de semana debido a la inexistencia de los factores no climáticos (factor humano, focos, usos de aparatos vaporizadores, empleo de cortinas de "foscurite" que impi-
