kausis

REVISTA DE LA ESCUELA TALLER DE RESTAURACIÓN DE ARAGÓN

diciembre 2006

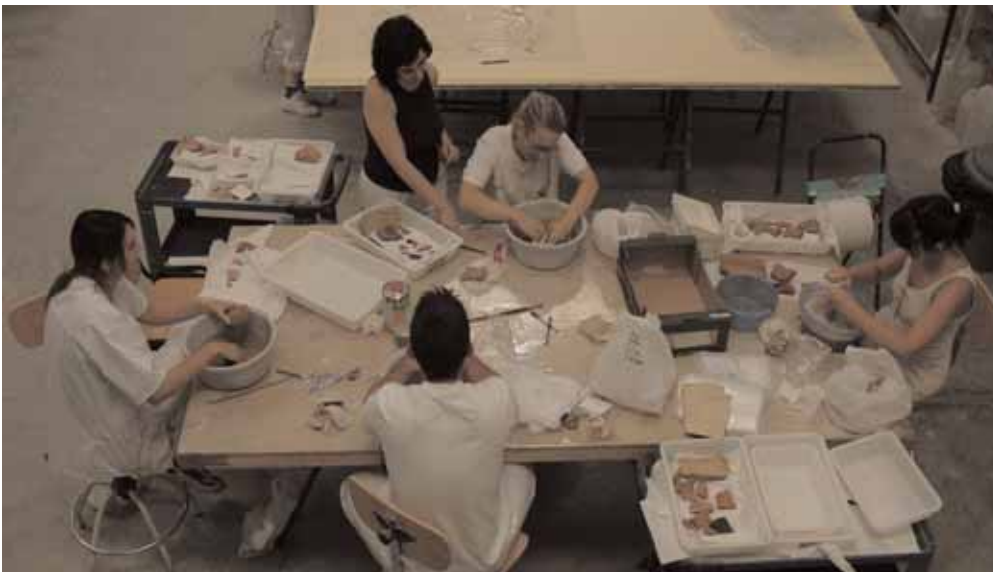
Limpieza de cerámica llevada a cabo por los arqueólogos y supervisada por una de las restauradoras

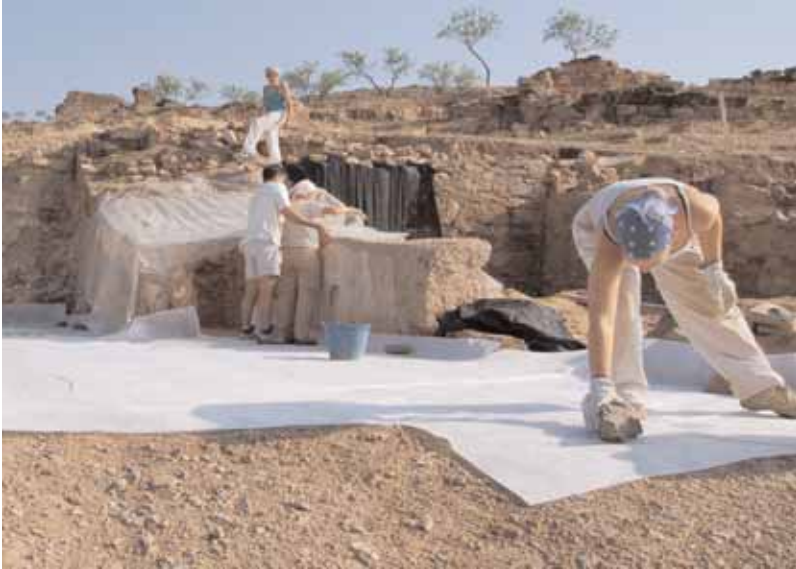
Cubrición provisional del *Nimphéo* de *Bilbilis*

Aparte de los protocolos, pero como parte intrínseca a la conservación del yacimiento y sus materiales, ha sido necesaria la participación conjunta en los trabajos de cubrición provisional y definitiva de estructuras y piezas en proceso de extracción. Los arqueólogos se incorporan a esta tarea conociendo en profundidad los procesos de deterioro del yacimiento, así como los materiales y metodología que lo impiden o frenan. El restaurador deberá indicar razonadamente los elementos y técnicas de cubrición a usar en cada caso concreto, dependiendo de las condiciones meteorológicas.

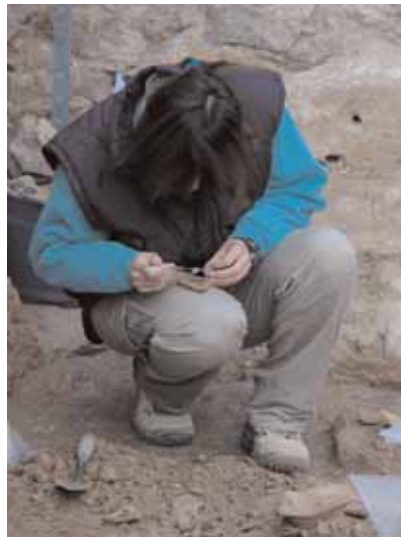
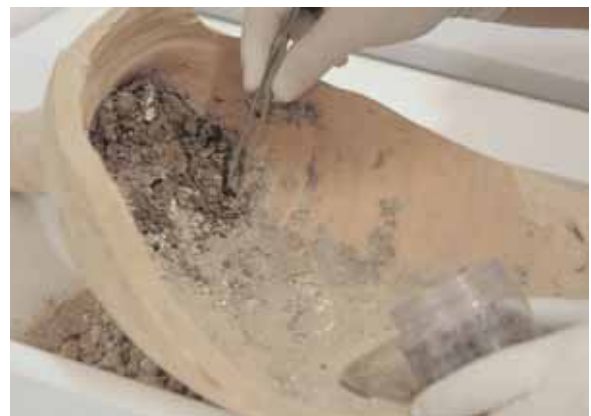
Toma de muestras de piezas cerámicas durante la excavación y en el taller

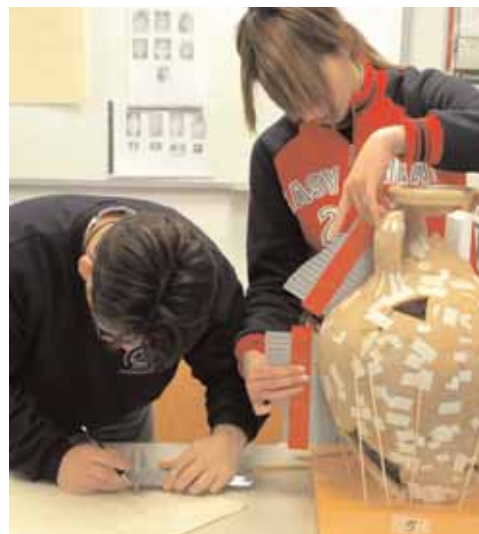
Estudio de una pieza *Dressel 28* realizado por los arqueólogos. Realización de calcos de los fragmentos que componen la pieza

En las obras cuyo fin previsto sea el almacenaje definitivo, o las que se tenga previsto estudiar posteriormente, se eliminarán las cintas adhesivas provisionales del ensamblaje, realizándose calcos numerados para un posible montaje futuro. Igualmente, el restaurador aconsejará el embalaje más adecuado.

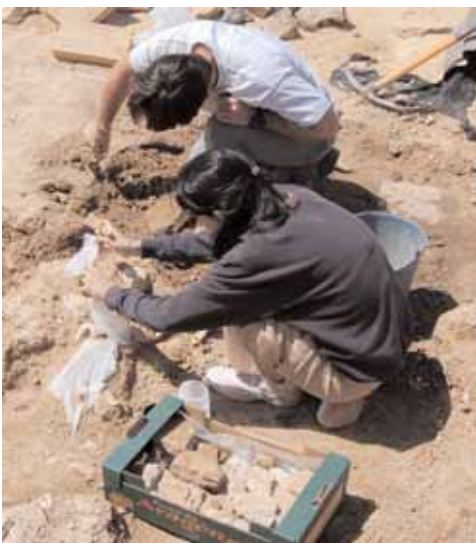
Tabajo de excavación y engasado en el yacimiento

La extracción de pintura mural en la excavación requiere, en casos puntuales, engasados de protección que deberán ser realizados por los restauradores. El procedimiento de engasado de áreas relativamente grandes de pintura, como método de registro no es adecuado, ya que añade adhesivos que penetran en los morteros y la pintura que, en ocasiones, son difíciles de eliminar. Además, dependiendo del tipo de engasado realizado y de la consistencia de la tierra en los intersticios de los fragmentos, se pueden producir deterioros en el traslado o en la futura restauración. Por ello, se emplea el criterio de mínima intervención, engasando sólo en caso de disgregación o fragmentación en pequeñas piezas o cuando se corra riesgo de una nueva fractura. Por tanto, siempre que sea posible, se extraerán los fragmentos por separado. Previa-

mente al engasado, se fijará la película pictórica con paraloid en bajas proporciones y varias capas.

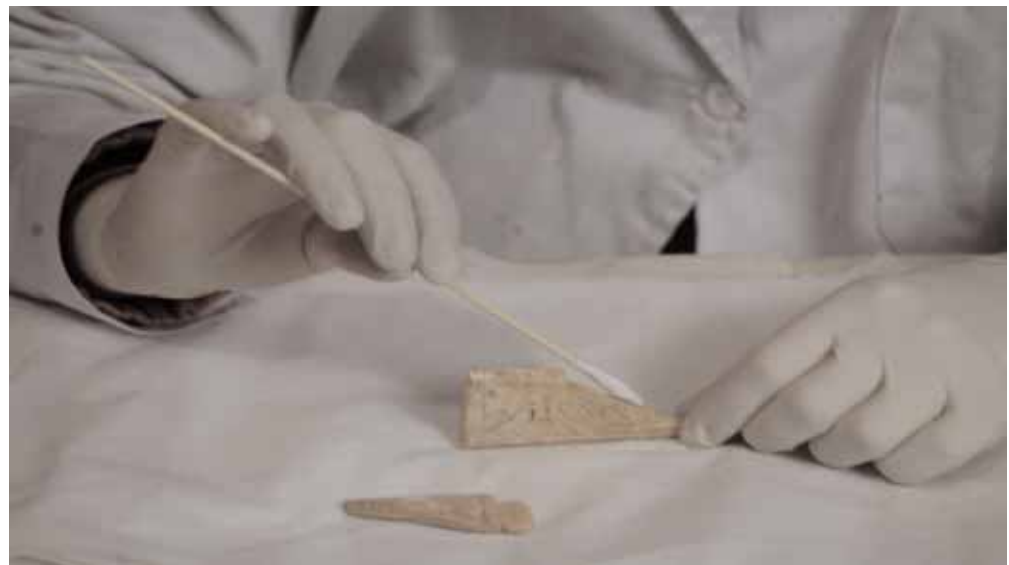
Limpieza de la tésera de *VENUSTI*

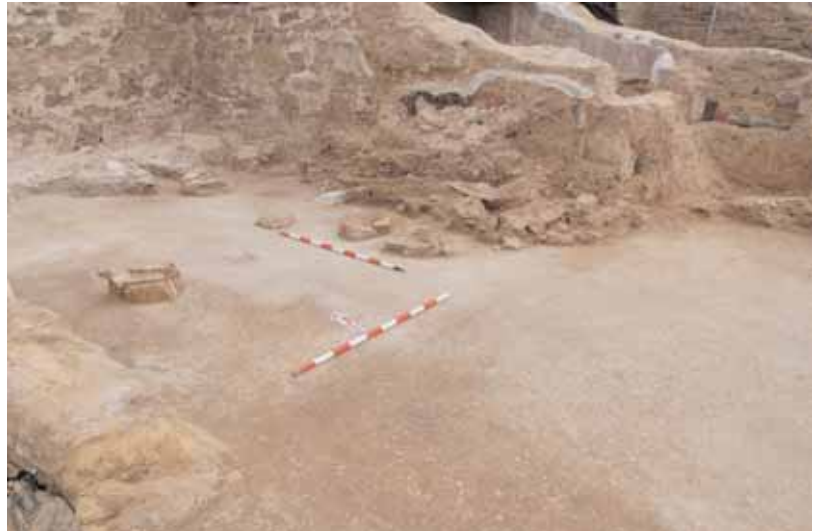
Tablinum. Se aprecia parte del revestimiento *in situ* en su muro este

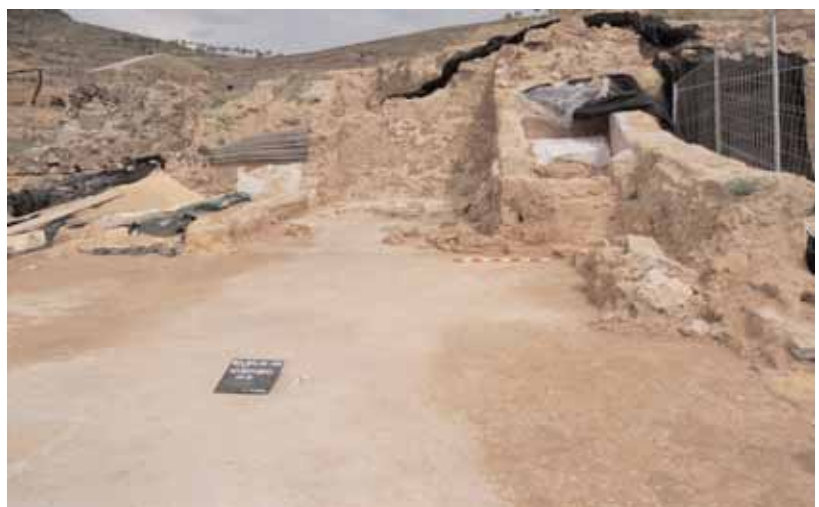
Atrio. Vista del espacio una vez retirado los cubrimientos de protección del pavimento. Al fondo el *triclinium* y a la derecha el larario

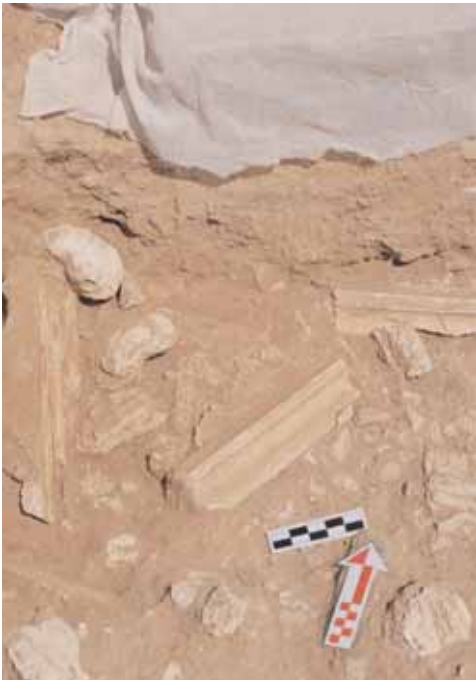
Larario. Detalle de la excavación en el momento de la aparición de las molduras y las figuras de divinidades realizadas en estuco

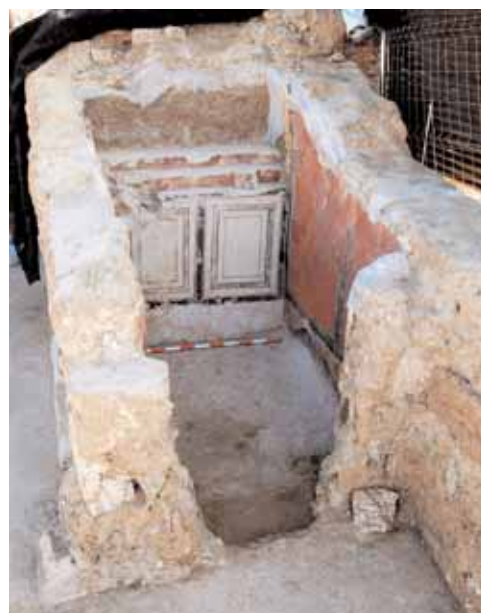
Larario. Vista general desde el atrio

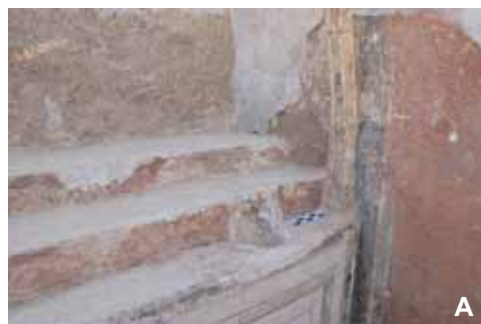
A. Detalle de las repisas del larario. Se aprecia la perforación en la que se colocaría un pedestal y el arranque de una de las imitaciones estucadas de pilastras que lo decoraban

ánforas que, colocados escalonadamente y una vez recubiertas de mortero, tomaron tal disposición (ue.187), procediéndose posteriormente a efectuarse sobre ella la pintura¹⁰. En la repisa inferior se han conservado las improntas de dos huecos (ue.082), de 15 cm de diámetro, en los que presumiblemente se introducirían los pedestales de las imágenes veneradas.

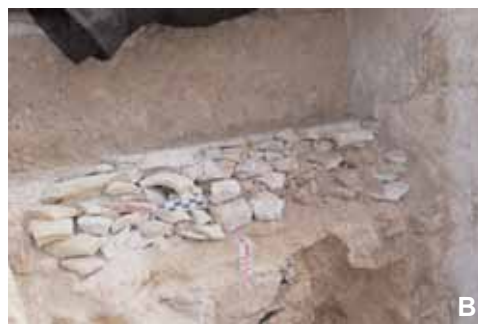
B. Fragmentos de ánforas sobre los que se molduró las repisas del frente del larario

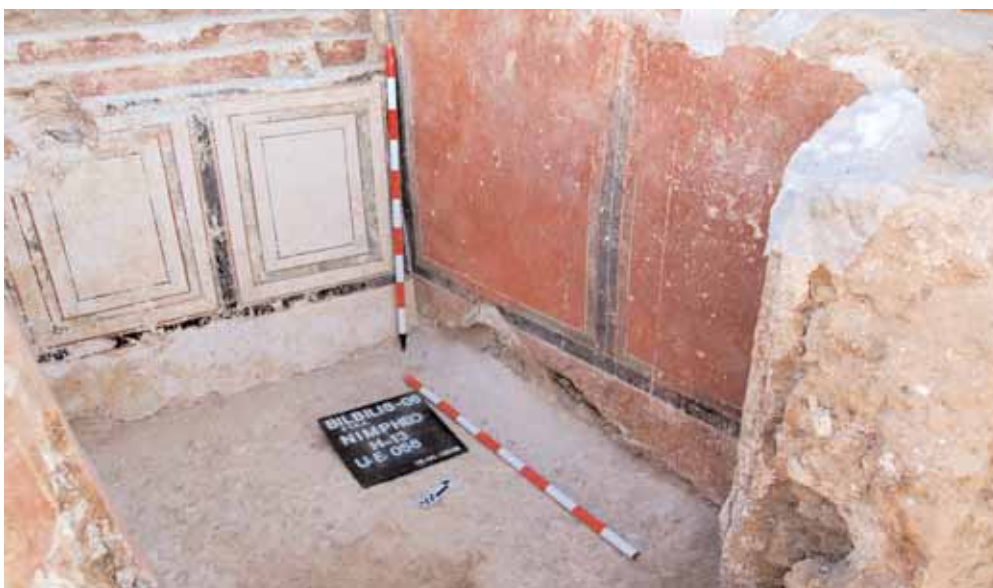
Larario. Decoración del muro este

Así, la decoración del larario muestra cómo, jugando con una misma estructura decorativa basada en el uso de grandes paneles lisos en la zona media de la pared, sobre zócalos estrechos que imitan mármoles, se diferencian abiertamente las dos zonas de la estancia: en la zona de pasaje desde la puerta de la habitación hasta el altar, predomina el color rojo; en la zona del altar como tal, predomina el cromatismo del blanco. En cualquier caso, faltan por estudiar y determinar numerosos elementos pictóricos y estucos moldurados en yeso encontrados durante la

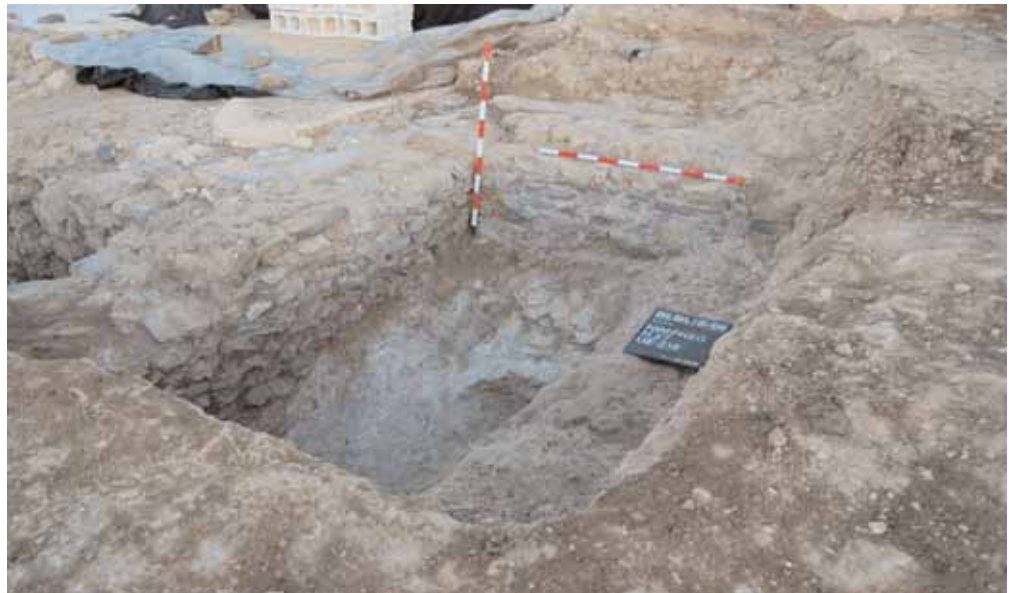
Detalle de la cimentación del muro ue.221 que descansa directamente sobre la roca natural ue.218

Al igual que el resto de la *domus*, la fachada sur de estas estancias, excepto la 14, se ha perdido por el desnivel actual que presentaba la ladera, localizándose únicamente las cimentaciones de los mu-

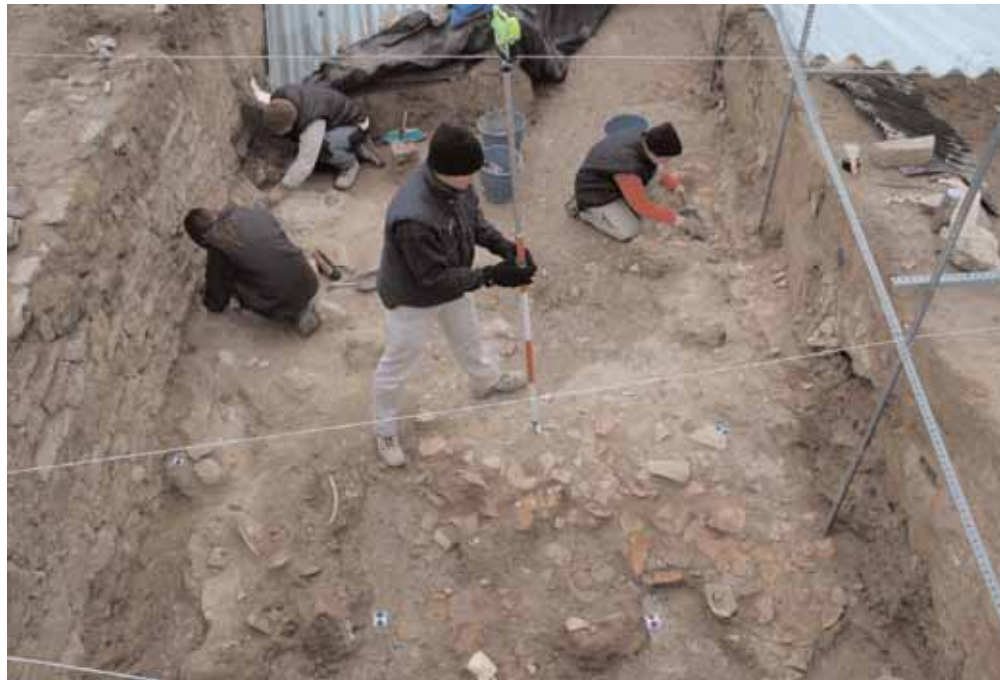
Proceso de excavación del almacén H.14. Se aprecia el proceso de excavación documentación del conjunto de 11 ánforas Dress.28 aparecidas en la ue.018

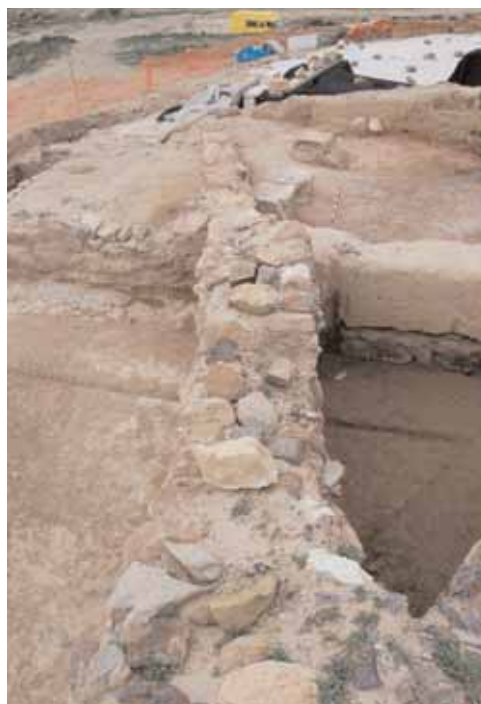
Muro tardío ue. 160 que corta las estancias H. 17-24 y H. 18-25. Se aprecia su deficiente ejecución

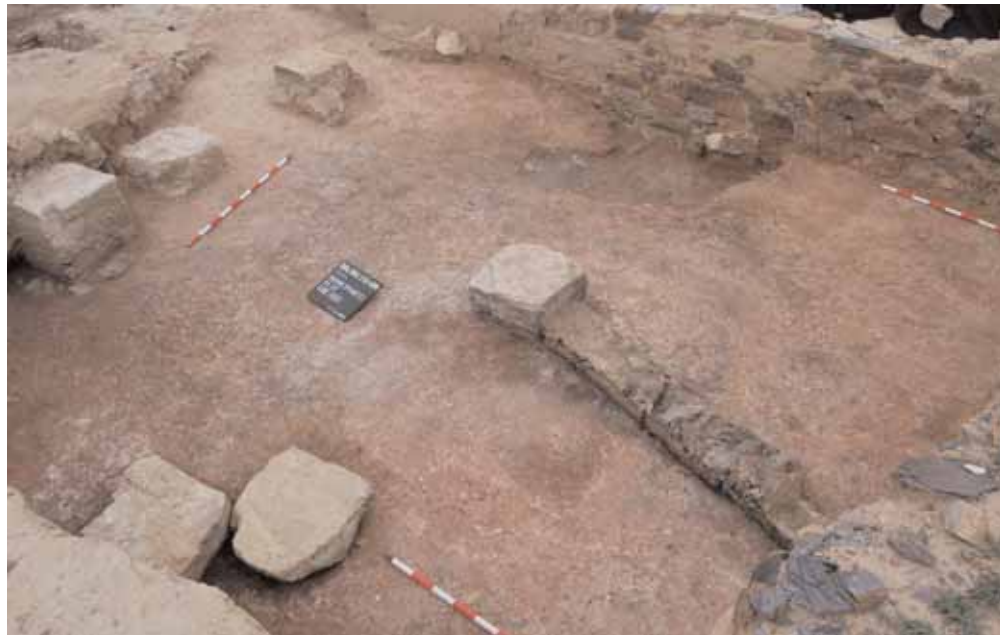
Estancia. H.17. Basamentos de soporte de pies y en primer término el tabique de adobe que subdividía la estancia en dos

El espacio resultante o H. 17 (25 m². aprox.) presentaba una serie de sillares de gran tamaño de yeso bandeado (ue. 135) alineados en tres filas a modo de basamentos²¹, equidistantes entre sí y pegadas las extremas a los muros uu. ee. 074 y 078. Se aprecia la reutilización de todos ellos, observándose en el central las improntas dejadas por el apoyo de una basa. Estos sillares debieron servir para sustentar los pies de madera que soportaban una cubierta, también de madera, según se desprende de la ausencia de tejas aparecidas en el transcurso de la excavación. Únicamente el sillar central debió ser en su totalidad un pilar de piedra, a su alrededor aparecieron otros sillares de menor tamaño, como no podía ser de otra manera al soportar la mayor parte del peso de la nueva estructura.

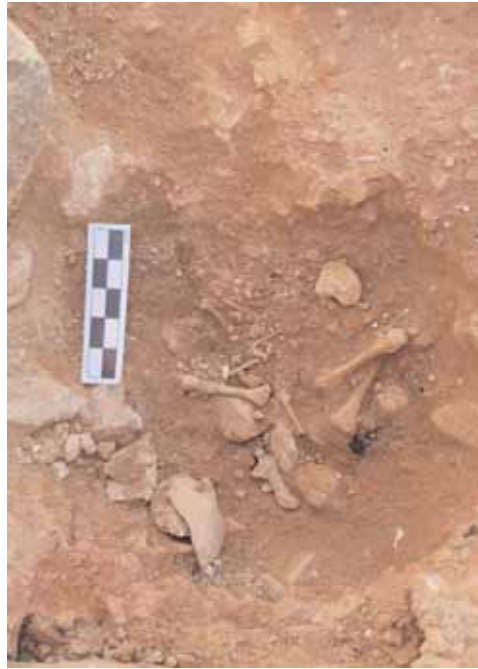
Inhumación infantil aparecida en la esquina nordeste de la estancia H.14

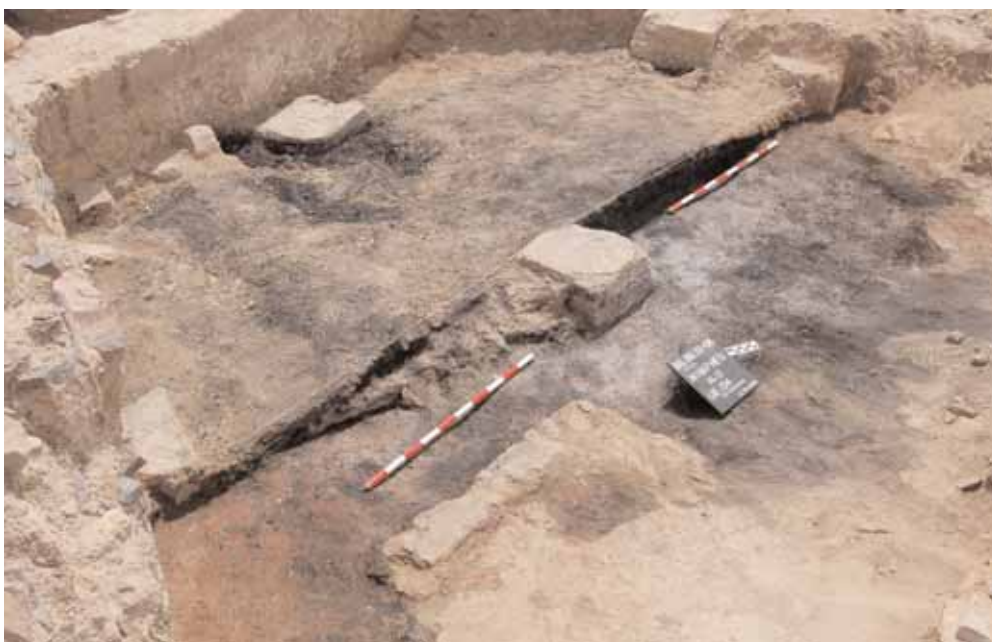
Nivel de cenizas (ue.134, basurero) que se extendía por la mayor parte de la estancia H.14

131) procedente de los muros laterales (uu.ee.074 y 128). La mayor parte de este espacio apareció ocupado por un amplio basurero de cenizas (ue.134) que había sido acumulado en su parte central, alcanzando una potencia máxima de 23 cm, recuperándose un importante volumen de carbones, mayoritariamente encina (en porcentajes superiores al 90%) y restos

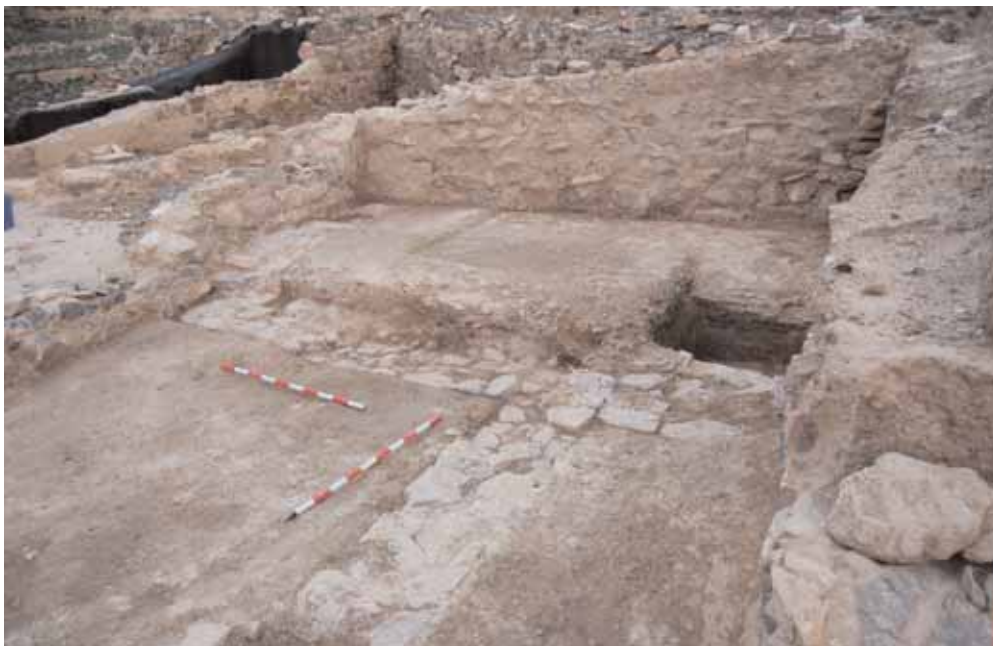
Espacio H.18-25. Se aprecian las dos zonas. La superior con el aljibe en su lateral y la inferior con las cimentaciones de los muros uu.ee. 207 y 224

compartimentación es un espacio completamente cerrado (H.18) que fue sellado o macizado con sucesivas superposiciones de capas de piedras, adobe y tierra. En el nivel inferior (ue.173) entre otro material poco significativo, principalmente fragmentos de un gran recipiente de almacenaje, se recuperó una *tessera* de hueso con la inscripción VENVSTI (76 x 34 x 6 mm) idéntica a otra aparecida en el foro, si bien en este caso con el

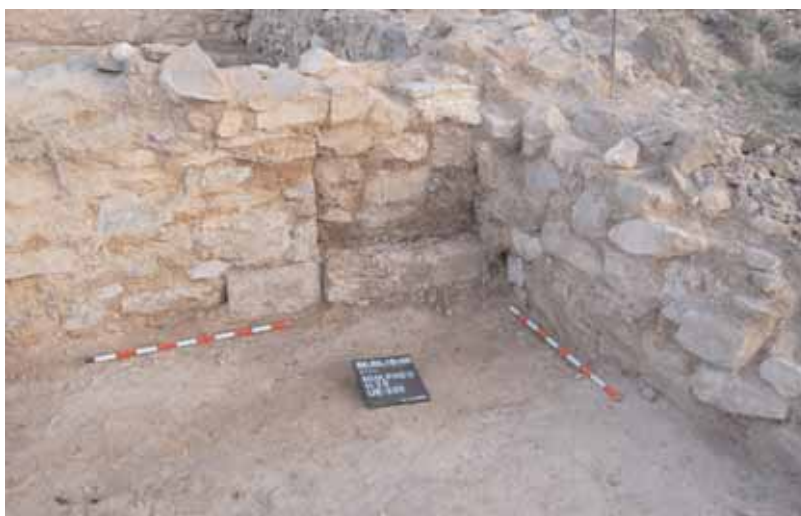
Puerta tapiada por la que se accedía, mediante tres escalones, al espacio H.25

cimentación, que fue desmontado en el mismo momento que el muro 207 y posiblemente también se tapiase la puerta ue.227 ubicada en las escaleras ue.222 de la que se han conservado tres escalones de yeso bandeado.

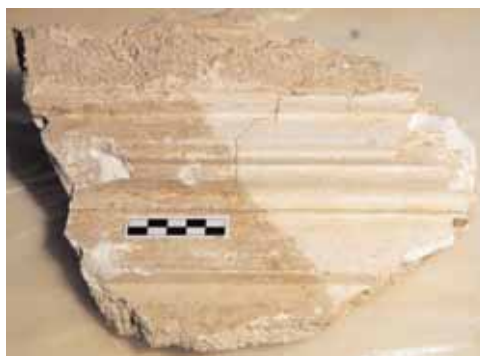
Cata de limpieza en una de las cornisas donde se han eliminado las adherencias y suciedad superficial

La limpieza superficial se ha llevado a cabo con una mezcla de agua/alcohol (5/95). En casos de pulverulencia de la capa pictórica, se alterna la limpieza con la fijación aplicando Paraloid al 5% en acetona. También se ha realizado limpie-

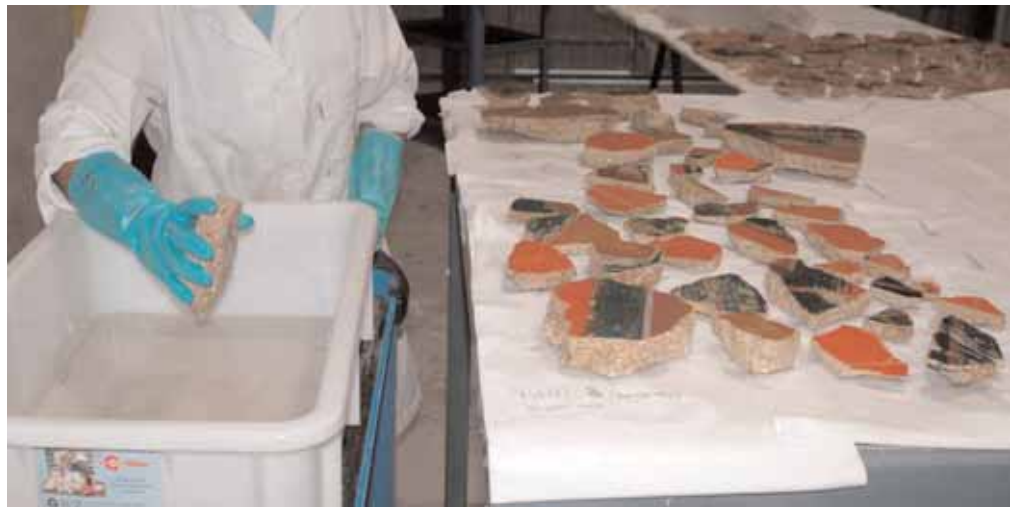
Consolidación de los fragmentos de pintura mediante inmersión en silicato de etilo

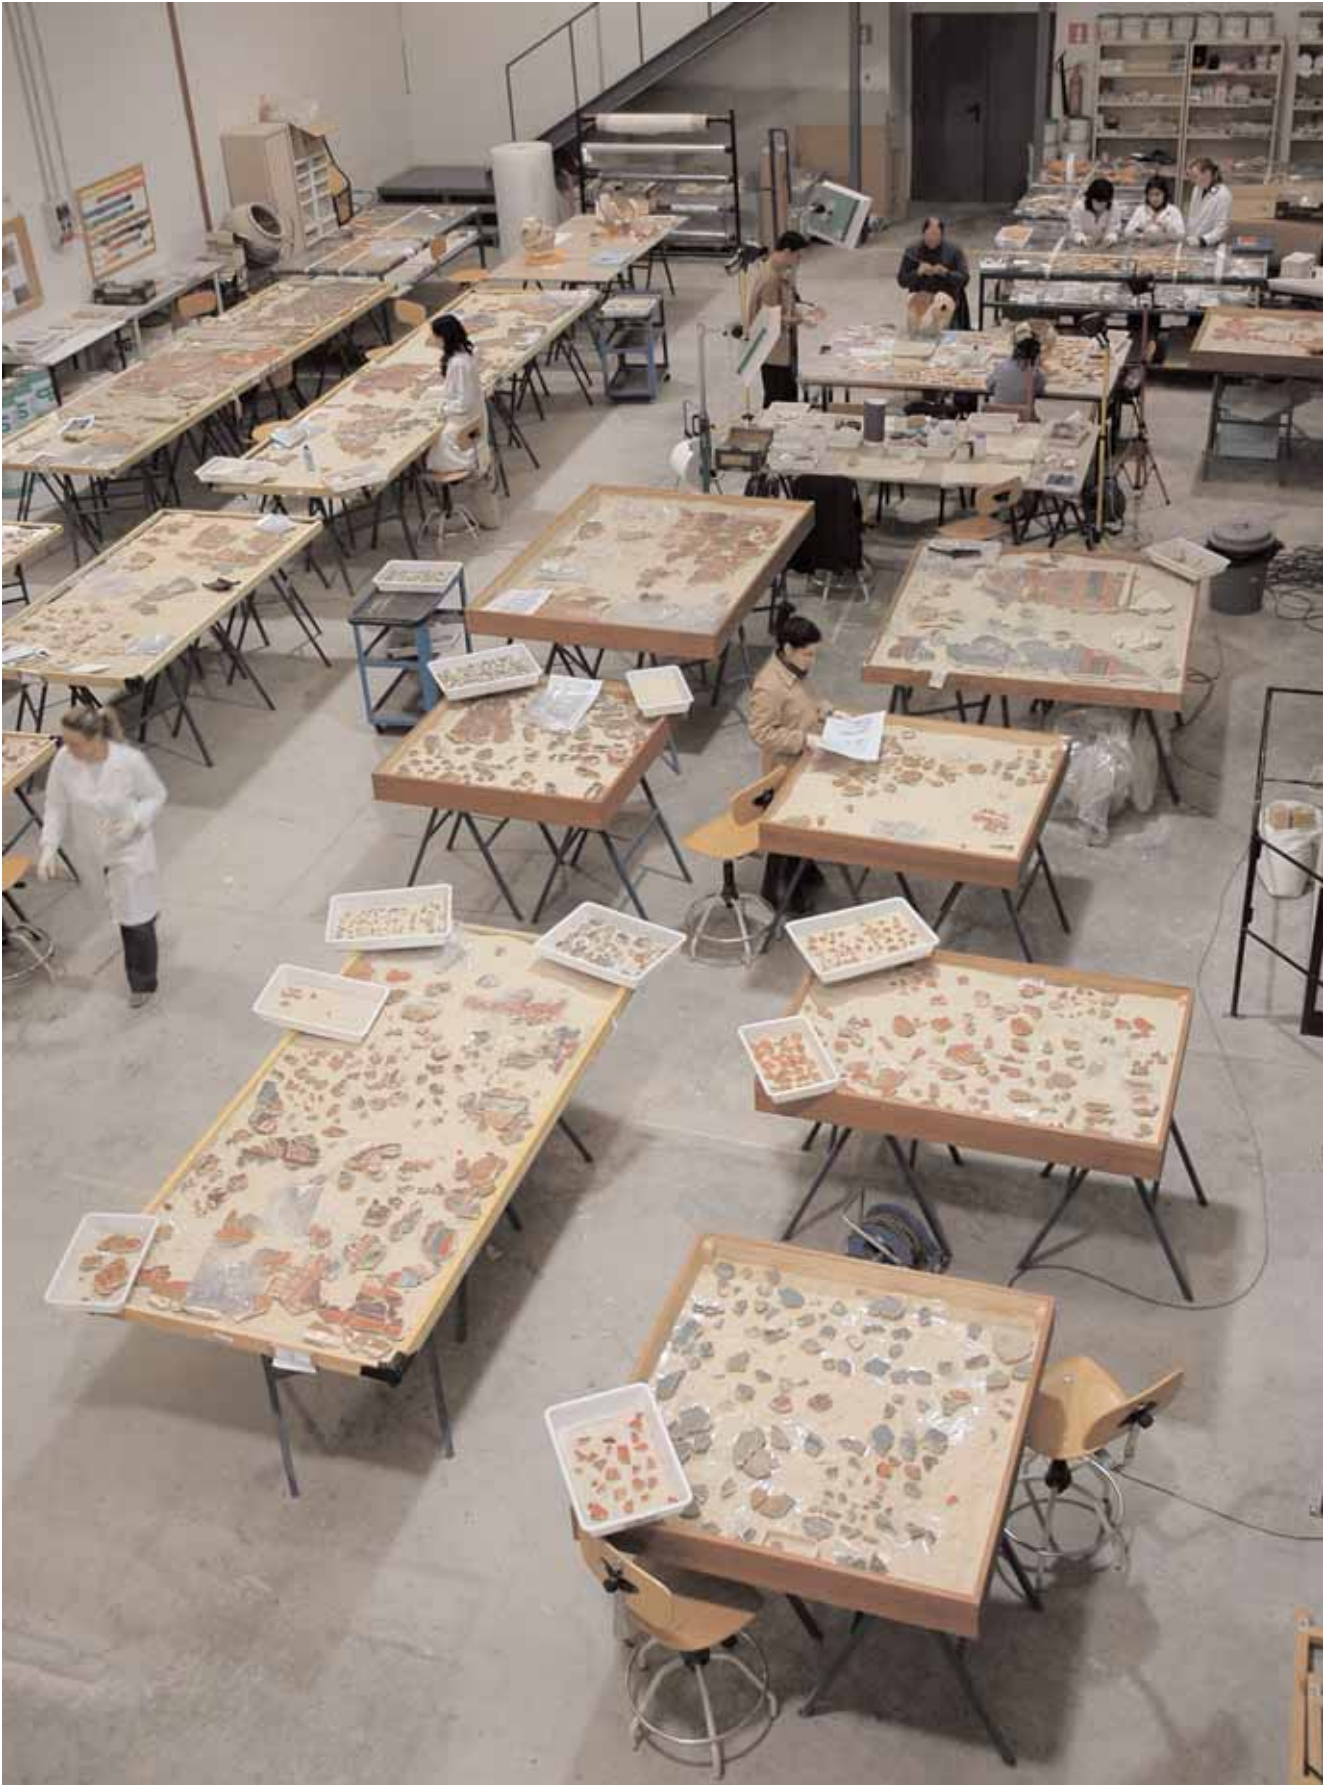
Vista general del taller durante el proceso de puzzle

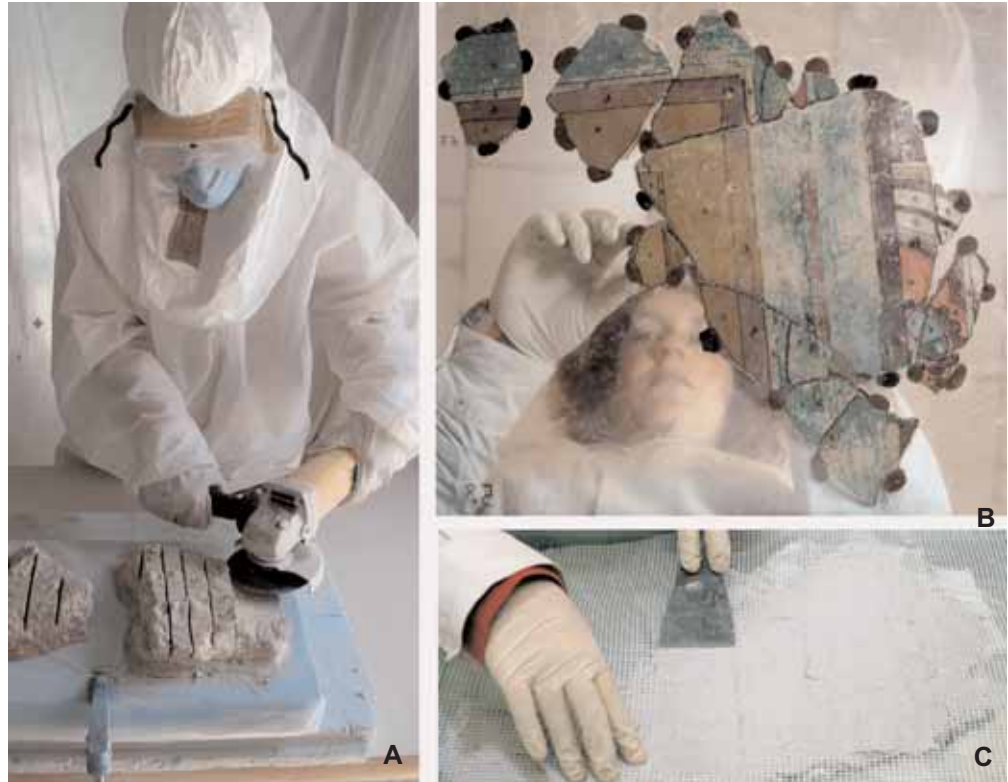
A. Rebaje de los morteros con radial
B. Preparación de los conjuntos sobre las mesas de cristal para la aplicación del mortero de nivelación
C. Aplicación del mortero de nivelación sobre el reverso de la pintura y refuerzo con malla de fibra de vidrio

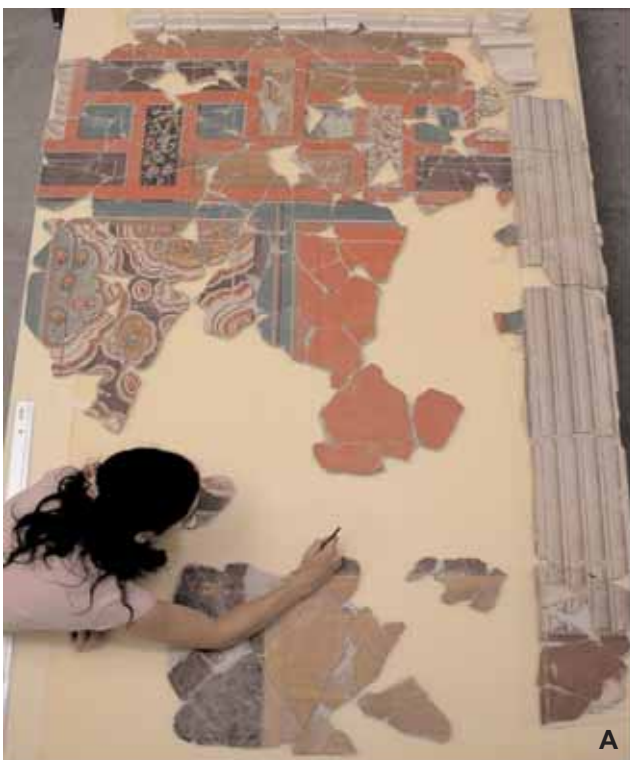
A y B. Proceso de adhesión de las pinturas
C. Adhesión de las molduras con espigas de fibra de vidrio como refuerzo
D. Aplicación del mortero de reintegración
E. Detalle de la aplicación del mortero en las pilastras

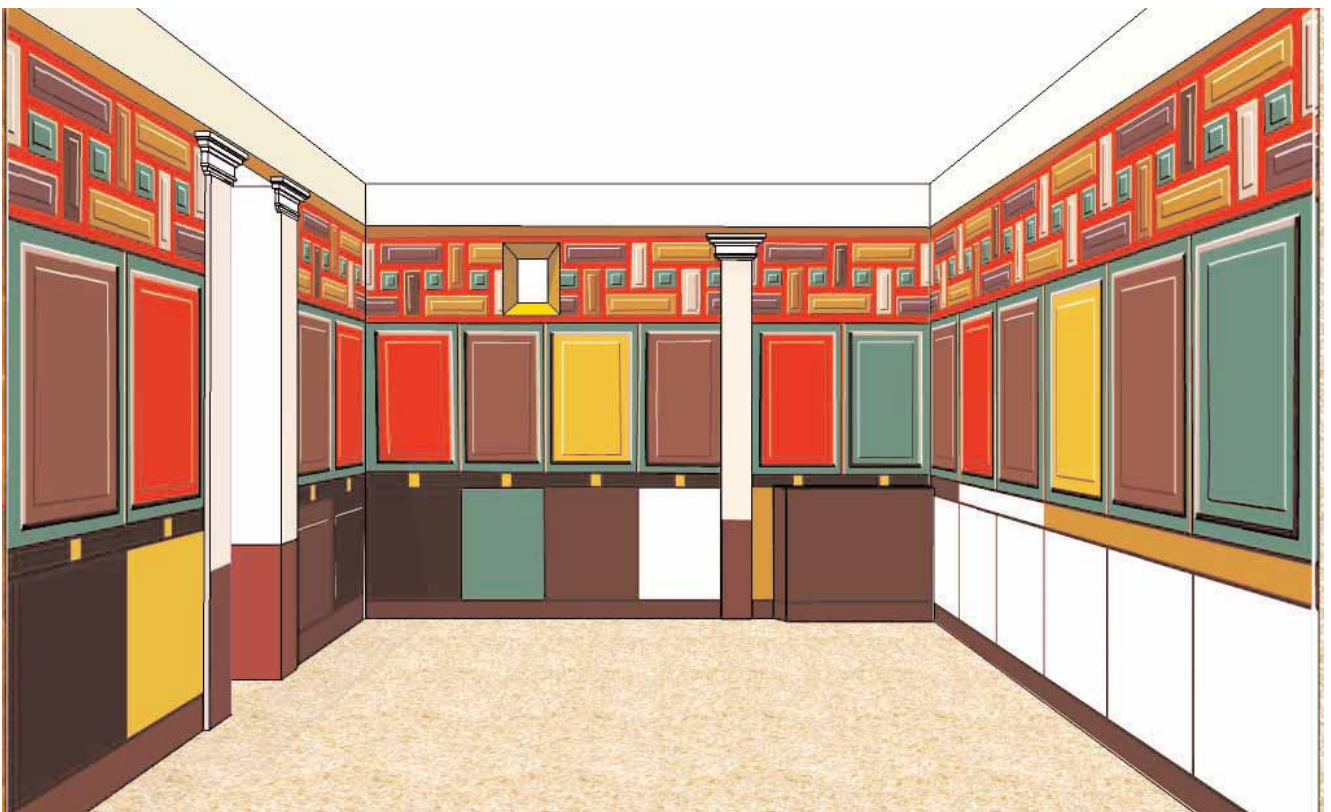
Reconstrucción infográfica de la Habitación 24

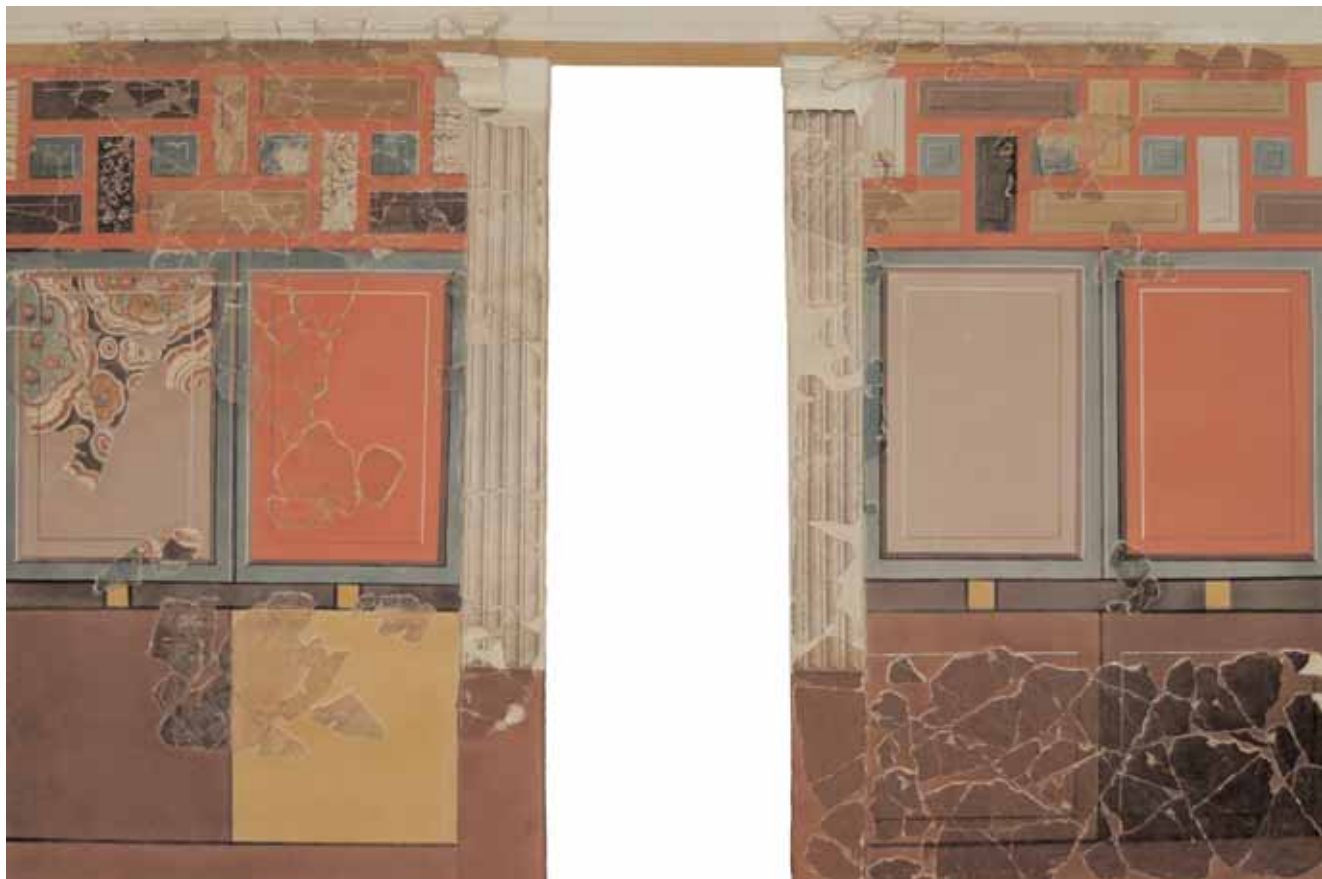
Estado final de la pared A tras la intervención de reintegración cromática

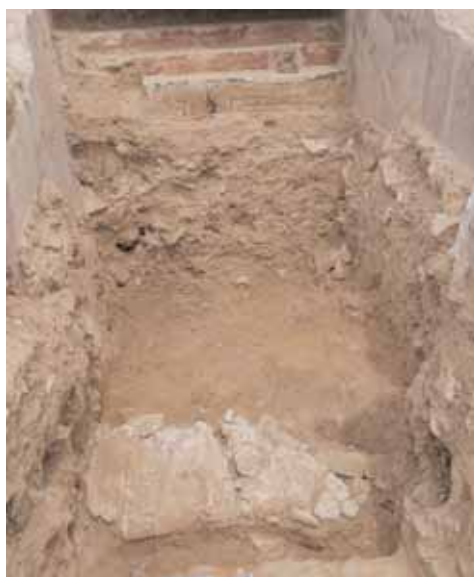
Vista general de H 13 durante las intervenciones de limpieza y engasado, previas a la extracción

Los restos más cuantitativos fueron hallados en H 13, estancia que por sus características se cree podría estar dedicada al culto doméstico. Consta de dos muros laterales enfrentados y uno frontal totalmente decorados con pintura mural. Además el frontal presenta un altar en forma de varias repisas.

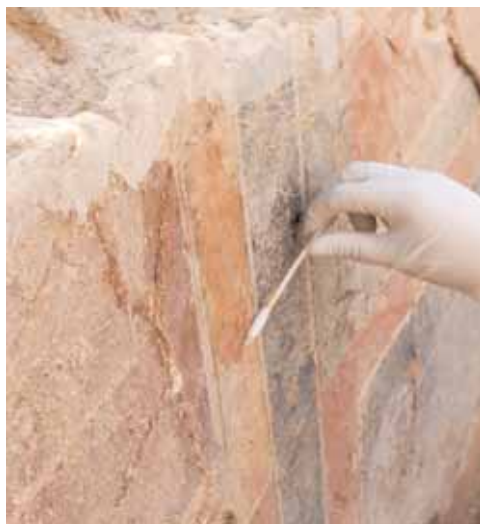
Limpieza de la capa superficial del muro de H6 mediante hisopo humedecido con agua-alcohol

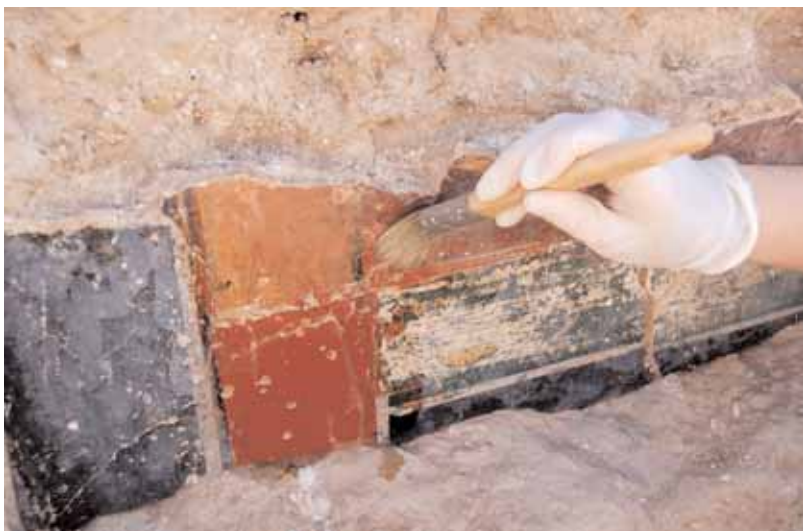
Consolidación previa al empapelado, con resina acrílica en acetona en el muro de H6

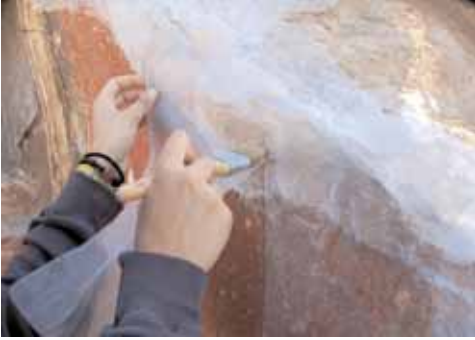
Empapelado con papel japonés y resina acrílica en acetona

En zonas puntuales en las que el pigmento estaba muy pulverulento o con presencia de escamas, se realizó un sentido de color aplicando resina acrílica en agua con pincel, ayudándonos con papel japonés para las zonas más deterioradas. A continuación dimos paso a la fijación de la capa pictórica. El producto escogido para este proceso fue una solución de resina acrílica en acetona al 3% aplicada mediante paletina de cerdas suaves.

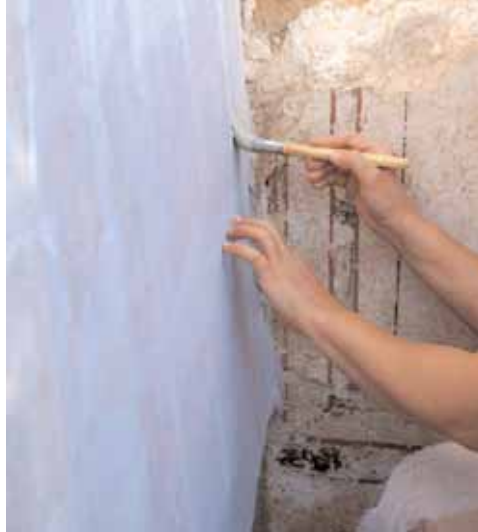
Engasado con veladina y solución acuosa y resina acrílica al 20%

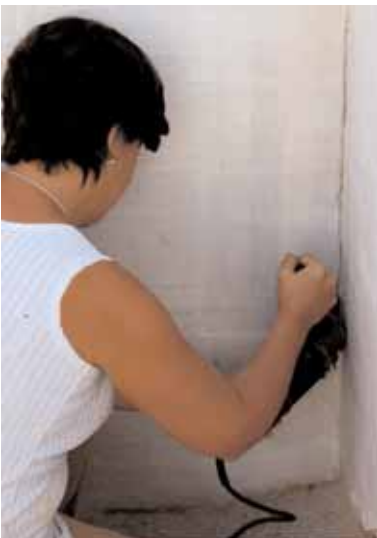
Cortes realizados con la radial sobre los muros de H13

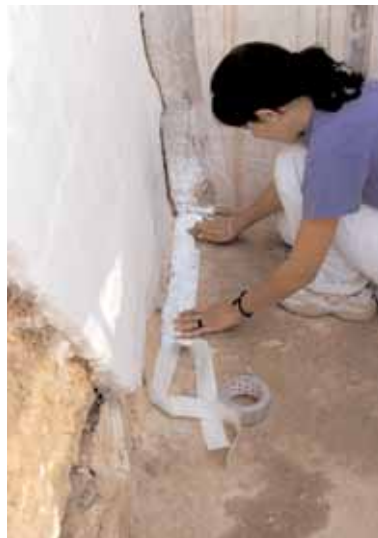
Colocación de cinta de aluminio sobre el pavimento de H13

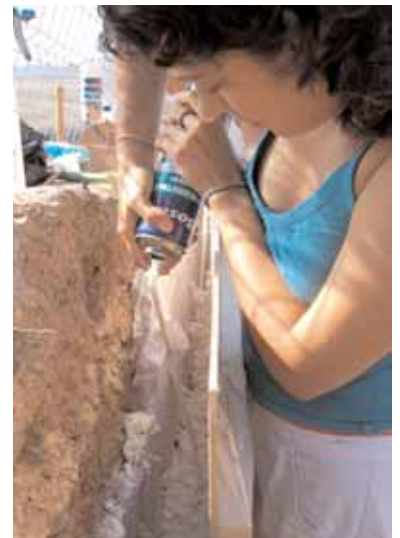
Aplicación de espuma de poliuretano sobre el muro de H13

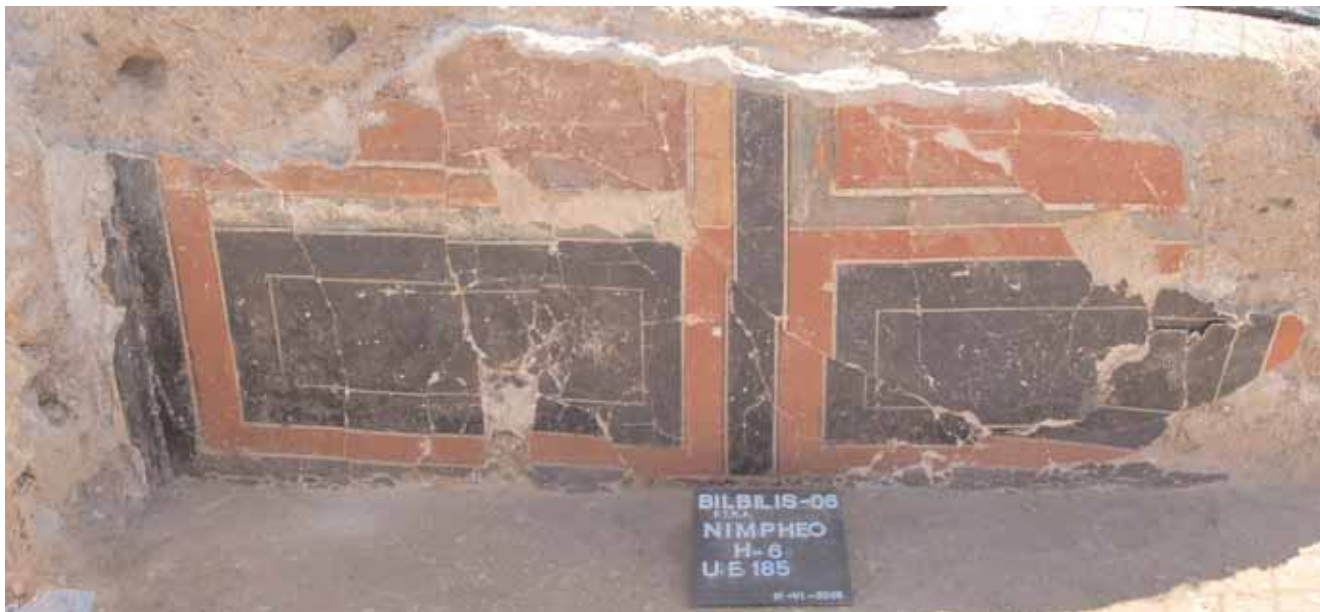
Estado de conservación de H 6, tras los tratamientos de limpieza y consolidación preventiva

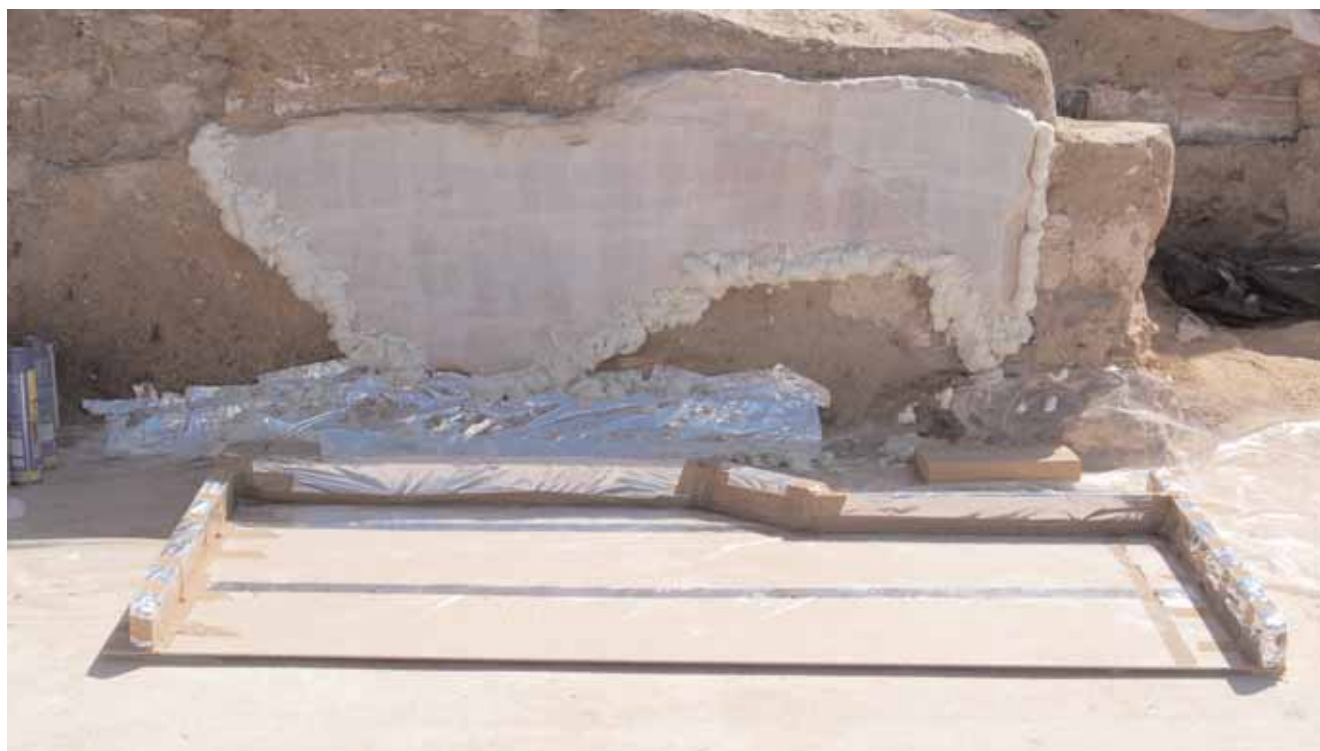
Preparación del soporte rígido previo al arranque de H 6

Para facilitar el arranque y el traslado de los bloques se colocaron un par de travesaños de madera en los bordes laterales del soporte. Una vez secada la espuma, finalmente se introdujeron espadas y barras metálicas para favorecer la separación entre el muro de adobe y la pintura mural.

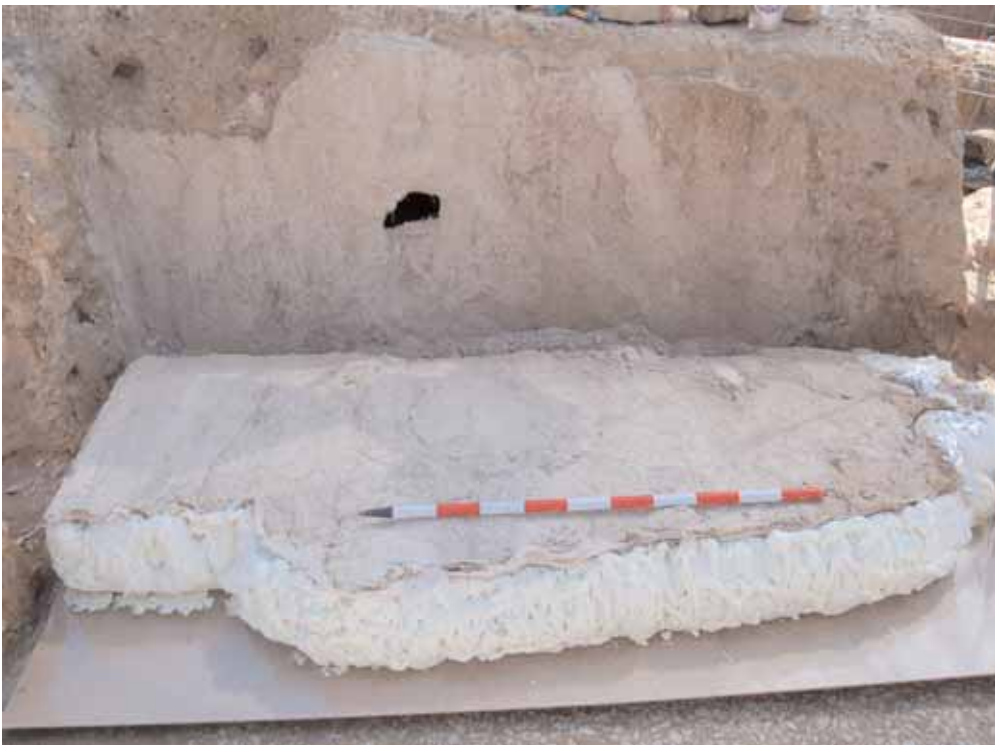
Resultado final tras la extracción de la pintura mural de H6
