kausis

REVISTA DE LA ESCUELA TALLER DE RESTAURACIÓN DE ARAGÓN

diciembre 2006

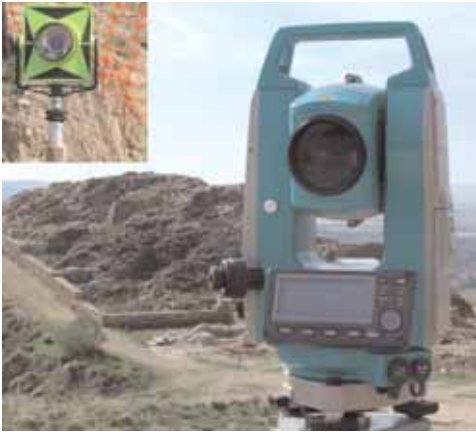
Total Station Sokkia Set 530

El levantamiento no será más que la medición de los datos y referencias necesarios para plasmar una serie de puntos en un plano. En nuestro caso hacemos uso de una Estación Total Topográfica para llevar a cabo la obtención de los datos. Este aparato de precisión milimétrica nos permite ubicar en el espacio cualquier elemento ma-

terial mediante coordenadas planas y/o proyectadas (U.T.M.). La red española de vértices geodésicos y más concretamente el vértice 'Calatayud - 40961' permitió mediante el uso de equipos G.P.S. RTK la creación de una red local de bases de replanteo en el yacimiento de *Bilbilis*. Es así como cada uno de los distintos levantamientos que se realizan se pueden referenciar directamente a una red general de coordenadas, en este caso coordenadas U.T.M. (Geodisa, 2004).

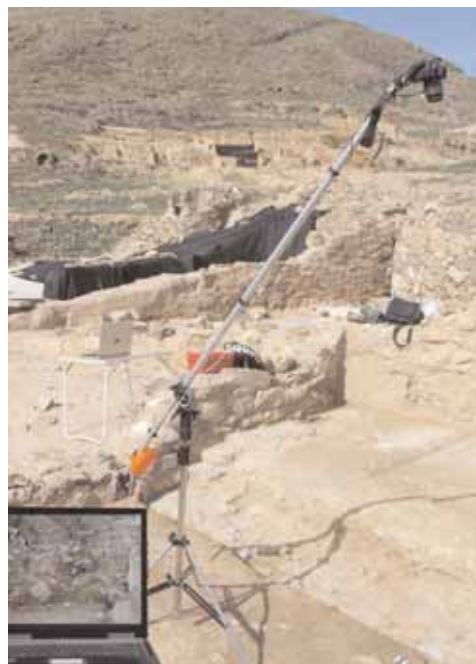
Equipo fotográfico para la realización de fotografías cenitales

En segundo lugar, ha de darse un centrado del encuadre fotográfico. En el caso de las fotografías azimutales esta premisa no presenta mayor problema, sin embargo con las fotografías cenitales el factor de la altura si lo hacía. Solucionar esto ha requerido el uso de un trípode para fotografía cenital complementado con un disparador 'wireless'. A su vez conectando la

cámara con un ordenador portátil permitiendo encuadrar, enfocar y disparar a pesar de que la cámara se encuentre a varios metros del suelo.

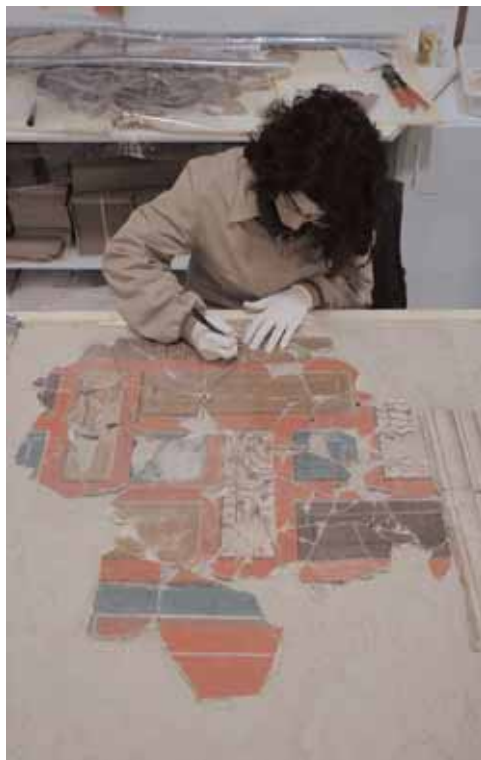
Realización de calcos de la pintura mural

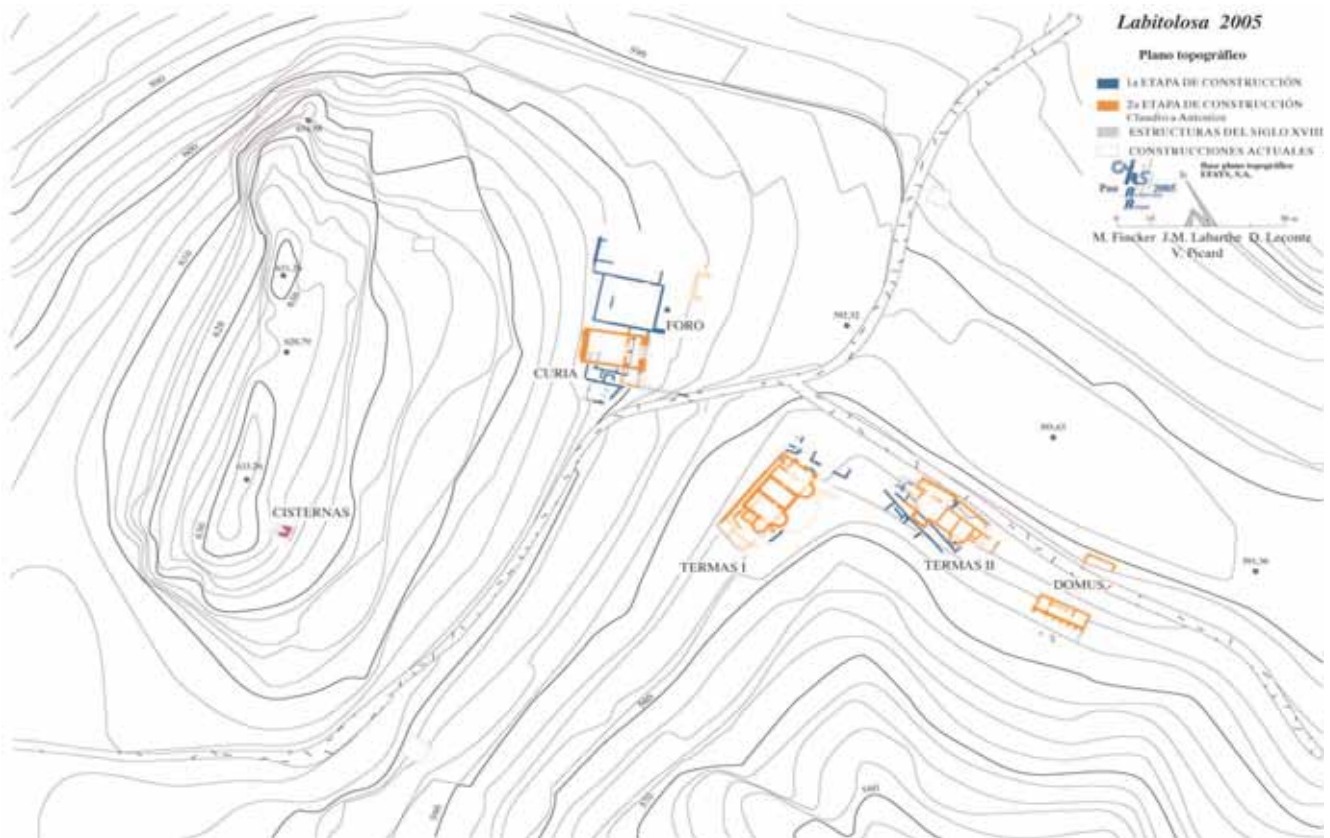
Plano de la ciudad romana de Labitolosa con sus principales monumentos

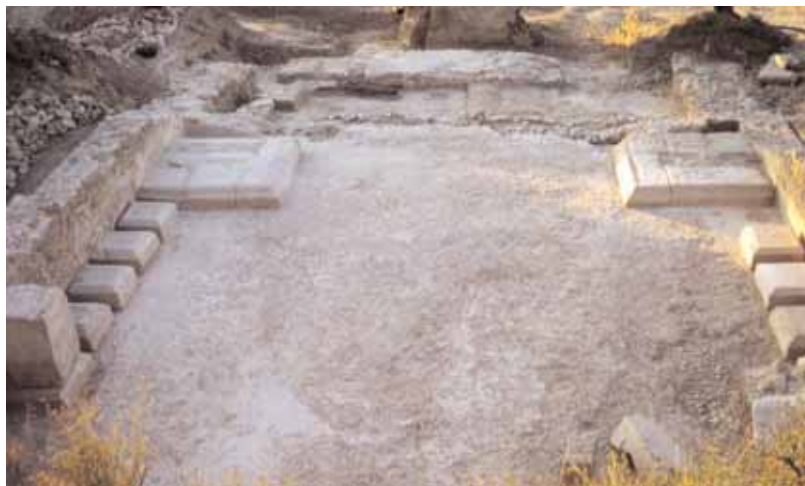
Vista de la Curia antes de realizar su cubierta

De estas actuaciones se ha llevado a cabo la restauración y la cubierta de La Curia. La cubierta ha sido realizada por el arquitecto Luis V. Franco Gay y la restauración por la empresa Al-Mulk. Se trata de unas actuaciones discretas que cumplen su función, realzando en todo caso el protagonismo de los restos. La pro-

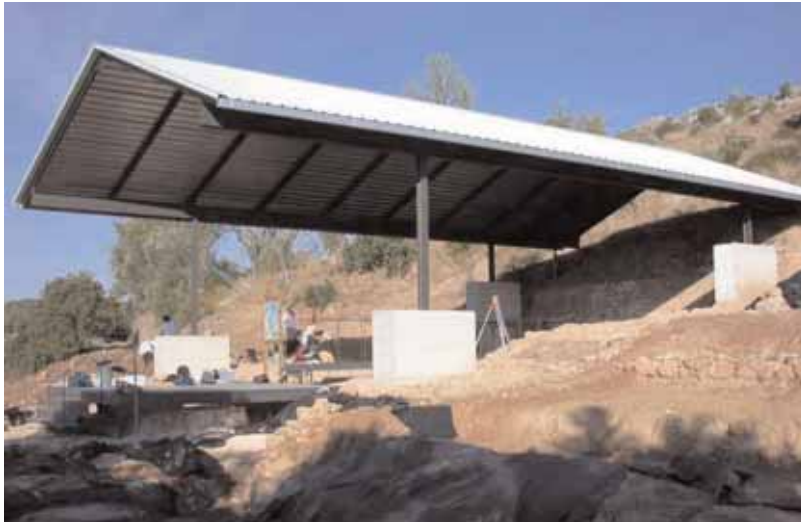
Vista exterior de la cubierta de la Curia de Labilolosa

El proyecto que se ha edificado tiene un carácter neutro frente a las ruinas e incluso respeto al paisaje circundante huyendo de las soluciones, miméticas o de la espectacularidad de algunos ejemplos arquitectónicos. Consigue no distraer la atención de los restos, que no olvidemos son los verdaderos protagonistas. Se ha conseguido realizar una cubierta con estructuras ligeras, discretas y neutras, reproducen el envoltorio del volumen original del monumento pero sin alterar su visión.

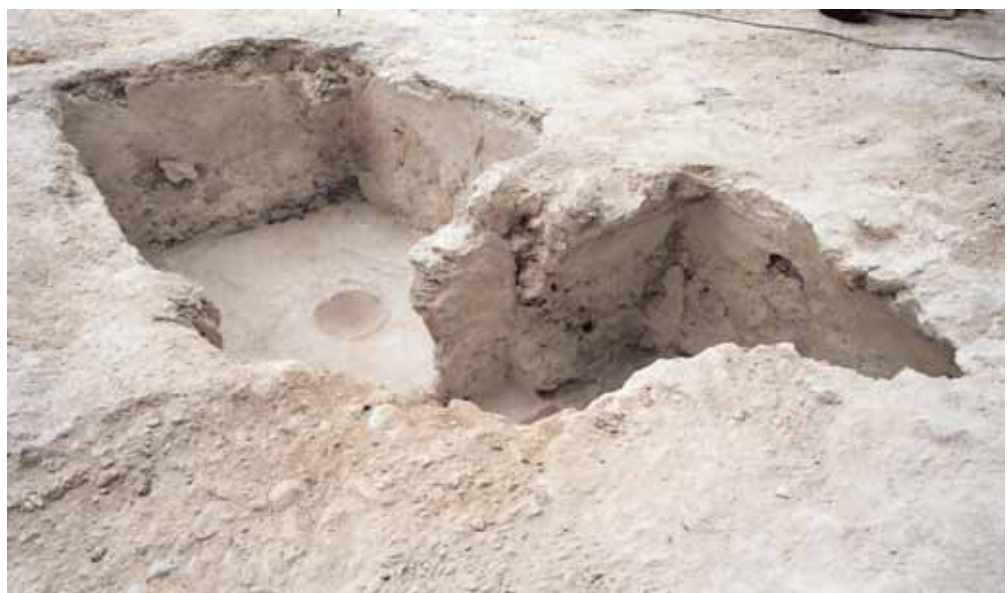
Pila del lagar

Una vez el líquido en las pilas se saca mediante jarras o vasijas de barro de pequeña capacidad, con las que se llenan las tinajas. Las partes gruesas de la uva se depositan en el fondo de la pila, para lo que se colocan esas cerámicas de decantación. La pila, hallada en el transcurso de las ex-

cavaciones, posee dos espacios diferenciados por un muro, en la actualidad casi destruido, que distribuye un espacio muy complejo, ya que aparecen, en una de las estancias hasta cinco suelos diferentes (la mayoría de yeso, pero también hay uno de ladrillos). En el muro aparece una pequeña canalización en yeso que sirva para la conducción del líquido hacia la otra es-

tancia, en donde se podría recoger el producto. Las paredes se encuentran en mal estado, de modo que en gran parte lo que observamos corresponde a capas inferiores del yeso y no con la que estaba en la pila en su última fase. Las dimensiones de esta estructura son de 1,33 m a 1,50 m en sus lados cortos, mientras que en

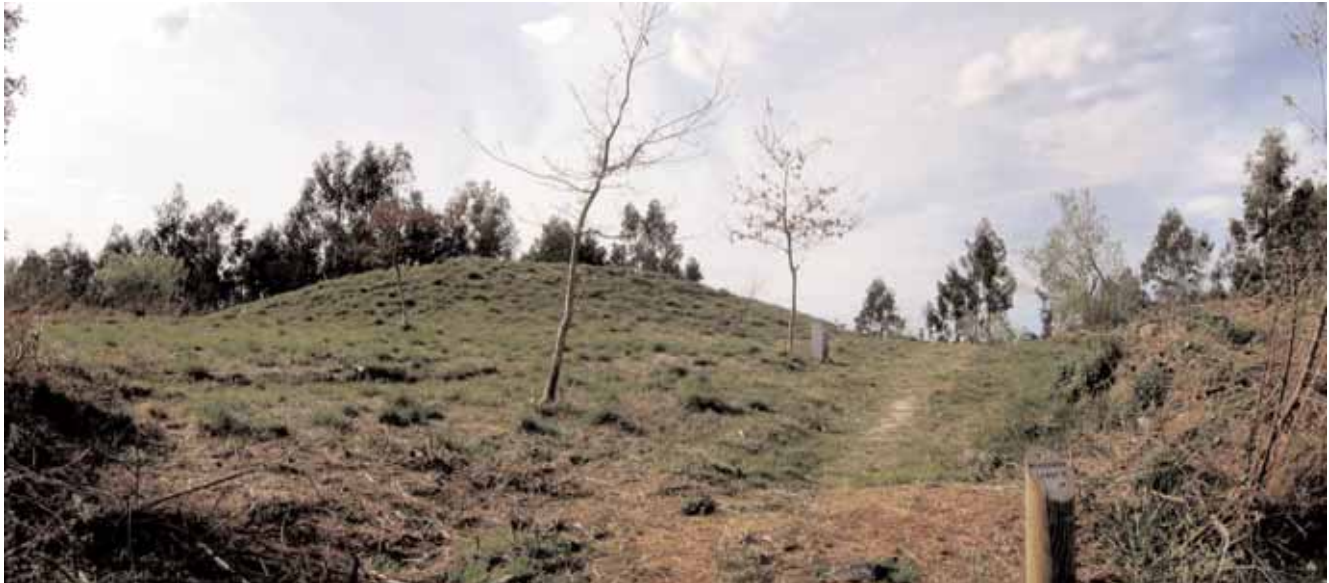
Señalizaciones. Ubicadas la del Gobierno Vasco en la línea que forman los robles y la de demarcación de ruta en el punto de unión entre el pasillo y la senda

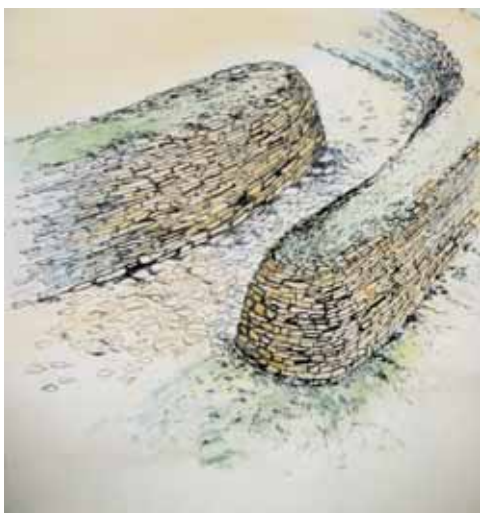
Castro de Arrola. Esquema de la disposición de las murallas conformando el modo de acceso al interior del poblado a través de un pasillo flanqueado por dos muros defensivos

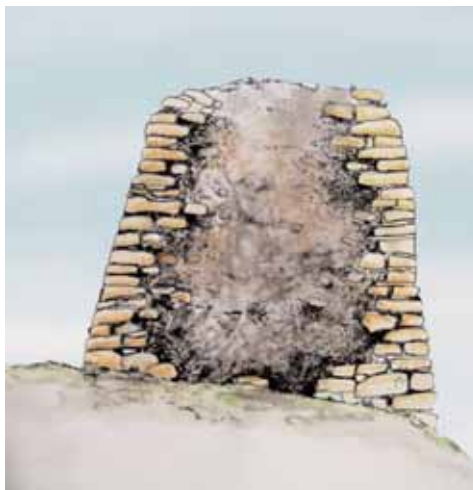
Castro de Arrola. Estructura de la muralla: interior de tierra y piedras y exterior blindado con un forro de bloques.

por dos murallas, técnicamente clavículas, que forman un acceso protegido (disposición en desvío).

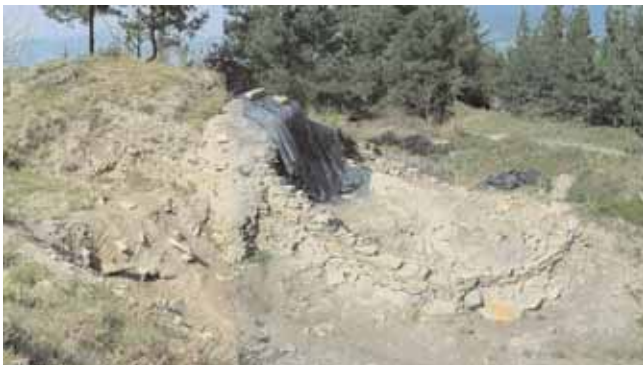
Estado original de los paramentos de las murallas

Una de las murallas fue excavada entre 1982 y 1985. Todo el volumen excavado jamás fue recolocado en su lugar de origen. La muralla quedó gravemente dañada. Esto dió lugar a un progresivo deterioro: debilitamiento de las estructuras, pérdida de las trazas originales, desconfiguración global del monumento, etc.

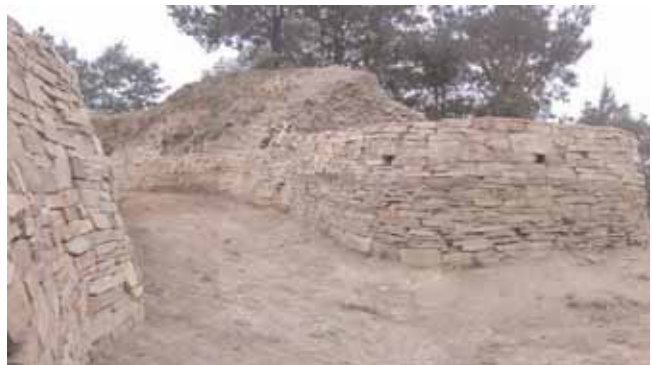
Situación actual de la entrada al castro tras 5 campañas de intervención. (2001 /2006)

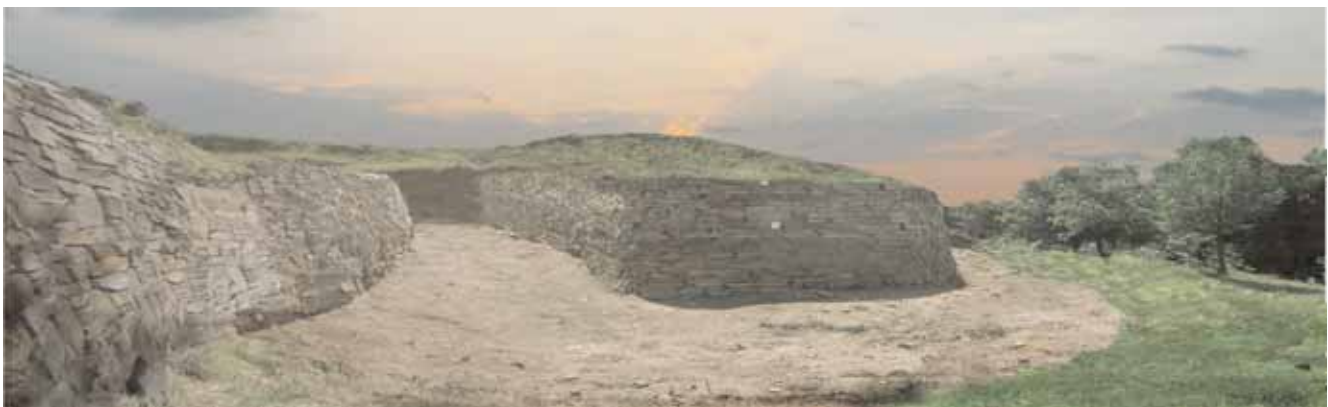
Reconstrucción analógica infográfica

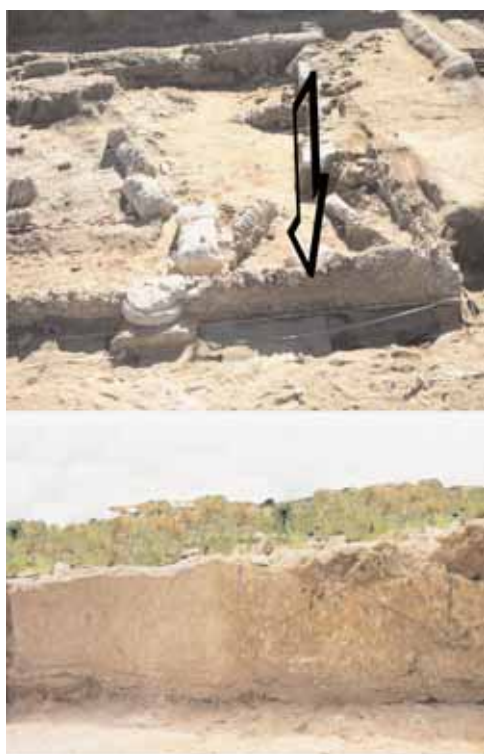
Lámina 1 Localización de la estructura sustentante de la pintura mural y estado *in situ* antes de su arranque en 1990.

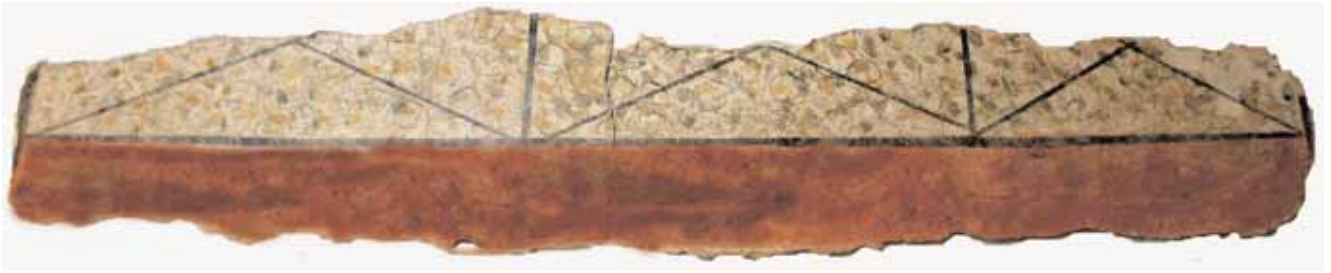
Lámina 2. Restitución infográfica de pintura mural

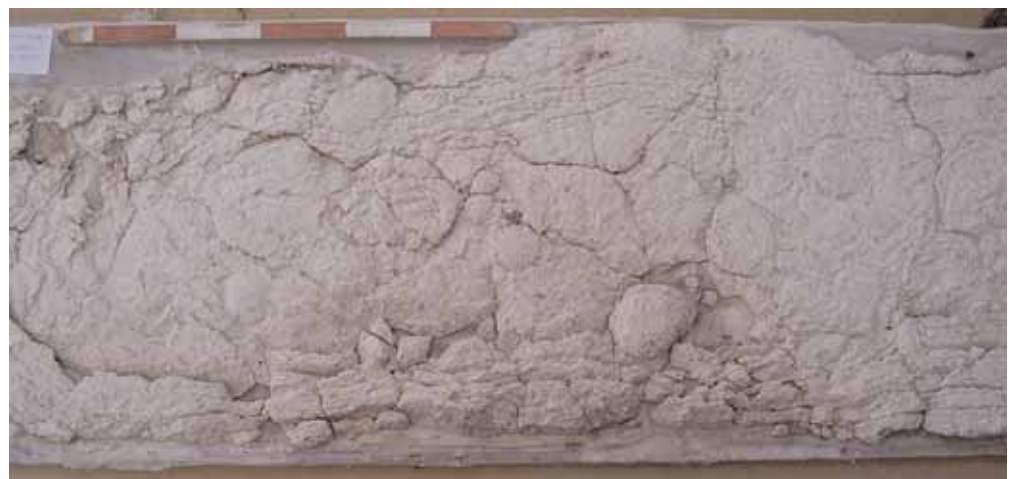
El mortero de una coloración rosácea muy clara y de buena calidad presenta en general, un estado bastante debilitado, con abundantes zonas de descohesión, desca-maciones, grietas y lagunas, debidas pro-

Lámina 3. Reverso de fragmento B

bablemente a los bruscos cambios de temperatura y humedad sufridos por la pieza durante siglos de enterramiento, y alguna de las lagunas debido al proceso de arranque. Se encontraba limpio sin restos de tierras de excavación.

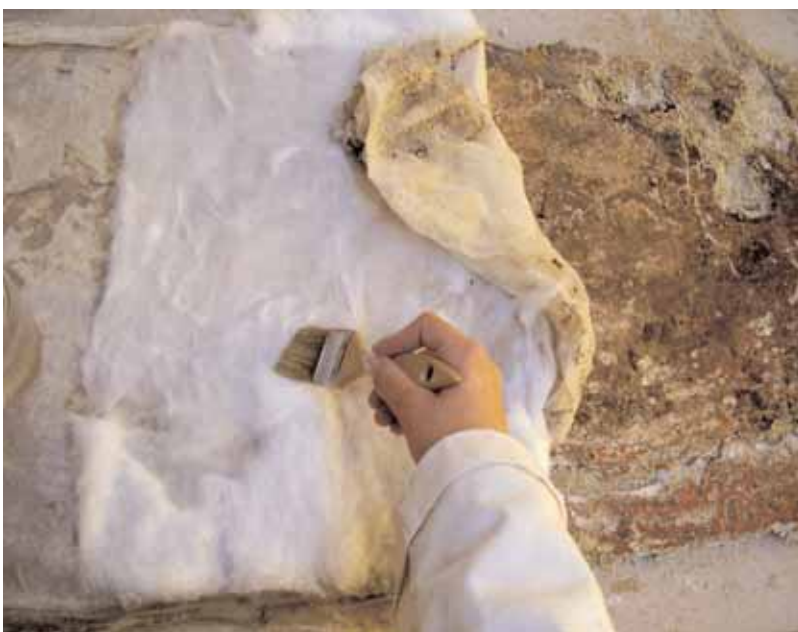
Lámina 4. Eliminación de restos de paraloid

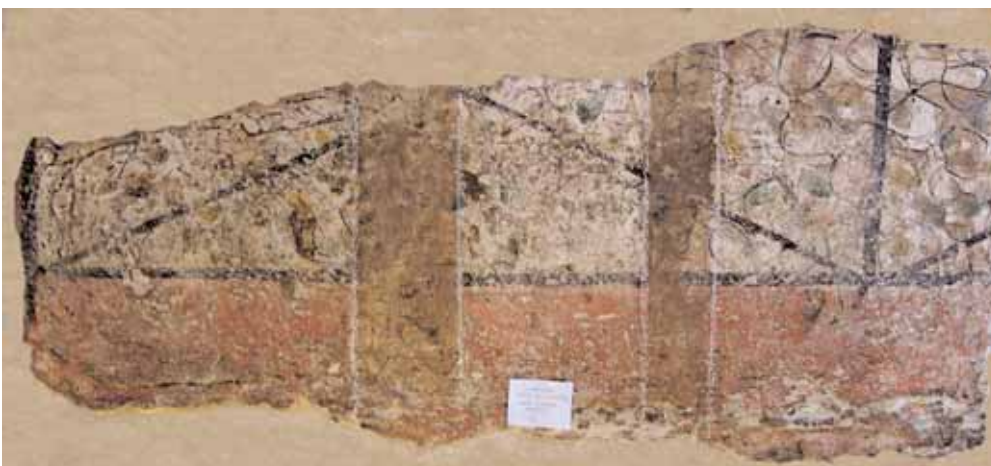
Lámina 5. Resultado tras la utilización de resinas de intercambio aniónico para la eliminación de carbonatos

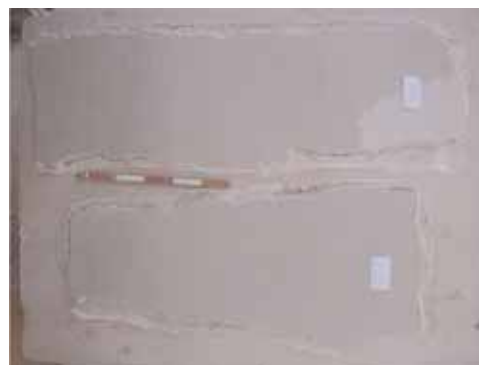
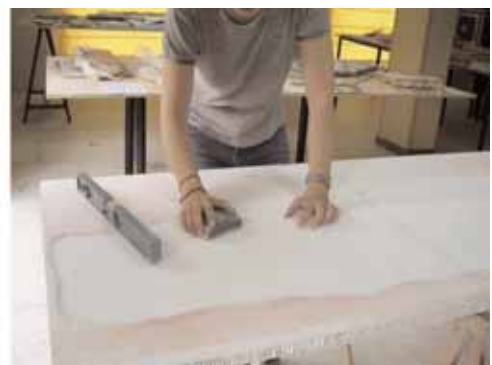
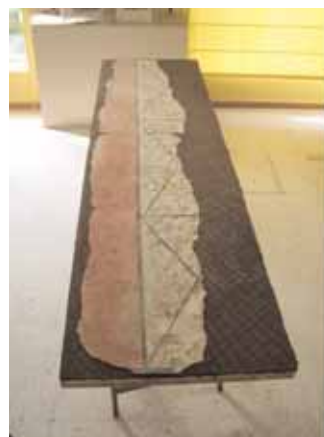
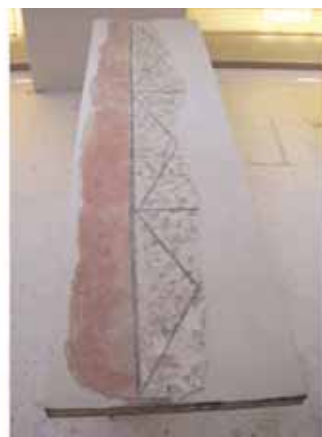
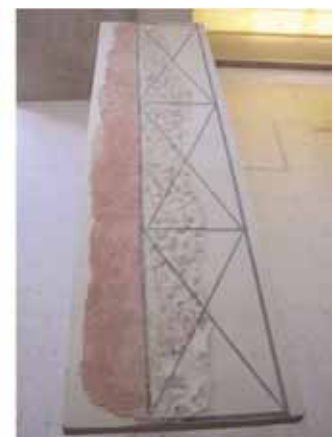
Lámina 6: Aplicación de mortero acrílico sobre el original, elaboración de soporte y colocación sobre el nuevo soporte de la pintura una vez restaurada.

Los anclajes consistían en placas cuadrangulares de 80 mm de lado y 1,5 mm de grosor con una varilla roscada perpendicular a la placa y soldada en el centro de 100 mm de largo. Se colocaron ocho de estos anclajes fijados con resina Epoxi y repartidos por toda la superficie de la plan-

cha con una separación de 730 mm entre sí en horizontal y de 370 mm en vertical.

Se aplicaron dos capas de mortero, una primera capa de mortero acrílico de unos 8 mm (Puzzolana y Acril al 50 % en agua desmineralizada), se utilizó este material con el fin de aligerar el peso final de la pieza. Sobre ésta se aplicó una segunda capa de unos 9 mm de mortero de polvo de mármol (breccia aurora MK000) pigmentos y cal Lafarge en la proporción: 50 ml de cal, 1 ml tierra siena natural, 1 ml tierra sombra natural, Acril al 10 % en agua desmineralizada, con el fin de integrar la pieza en fondo neutro.

Por último y una vez realizado el estudio compositivo se reprodujeron, con acuarela fijada con Acril, las líneas que originalmente reproducían la barandilla de madera que encierra y delimita la vegetación del jardín que se desarrolla al otro lado del muro (lámina 6).
