kausis

REVISTA DE LA ESCUELA TALLER DE RESTAURACIÓN DE PINTURA MURAL DE ARAGÓN II

marzo 2004

EL TECHO POLICROMADO ROMANO DE LA CASA DE LOS DELFINES, VELILLA DE EBRO (ZARAGOZA)

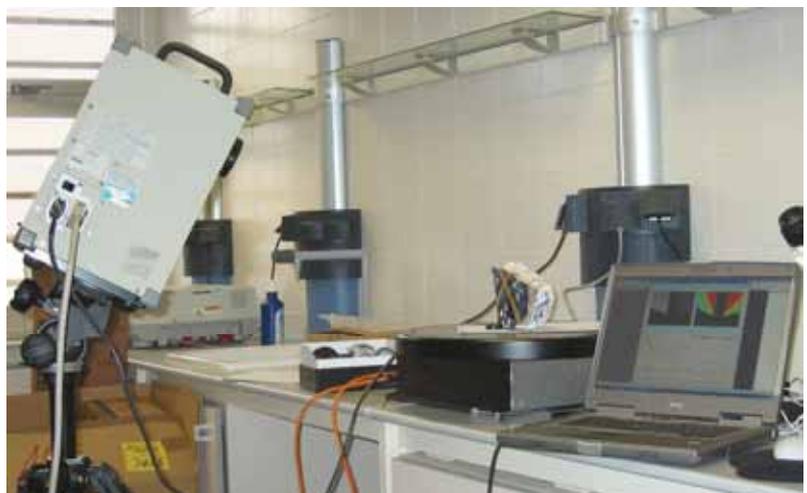
Escaneado de fragmento de pintura mural mediante un equipo 3D de Minolta.

En último lugar **Miguel Boix**, de la empresa Aquatecnica, nos comentó la utilización del escáner tridimensional por láser, su aplicación al mundo de las obras de arte y la restauración. Además realizó una demostración de su funcionamiento en algunas de nuestras piezas.

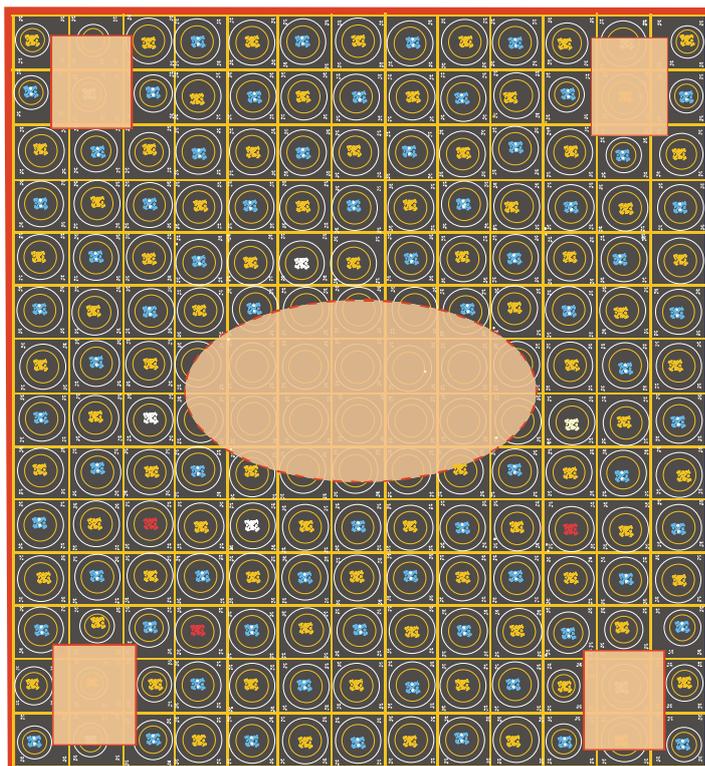
Esquema decorativo del techo

Existen restos de diferentes emblemas, uno central de mayor dimensión, y cuatro laterales dispuestos simétricamente respecto a los dos ejes axiales del techo.

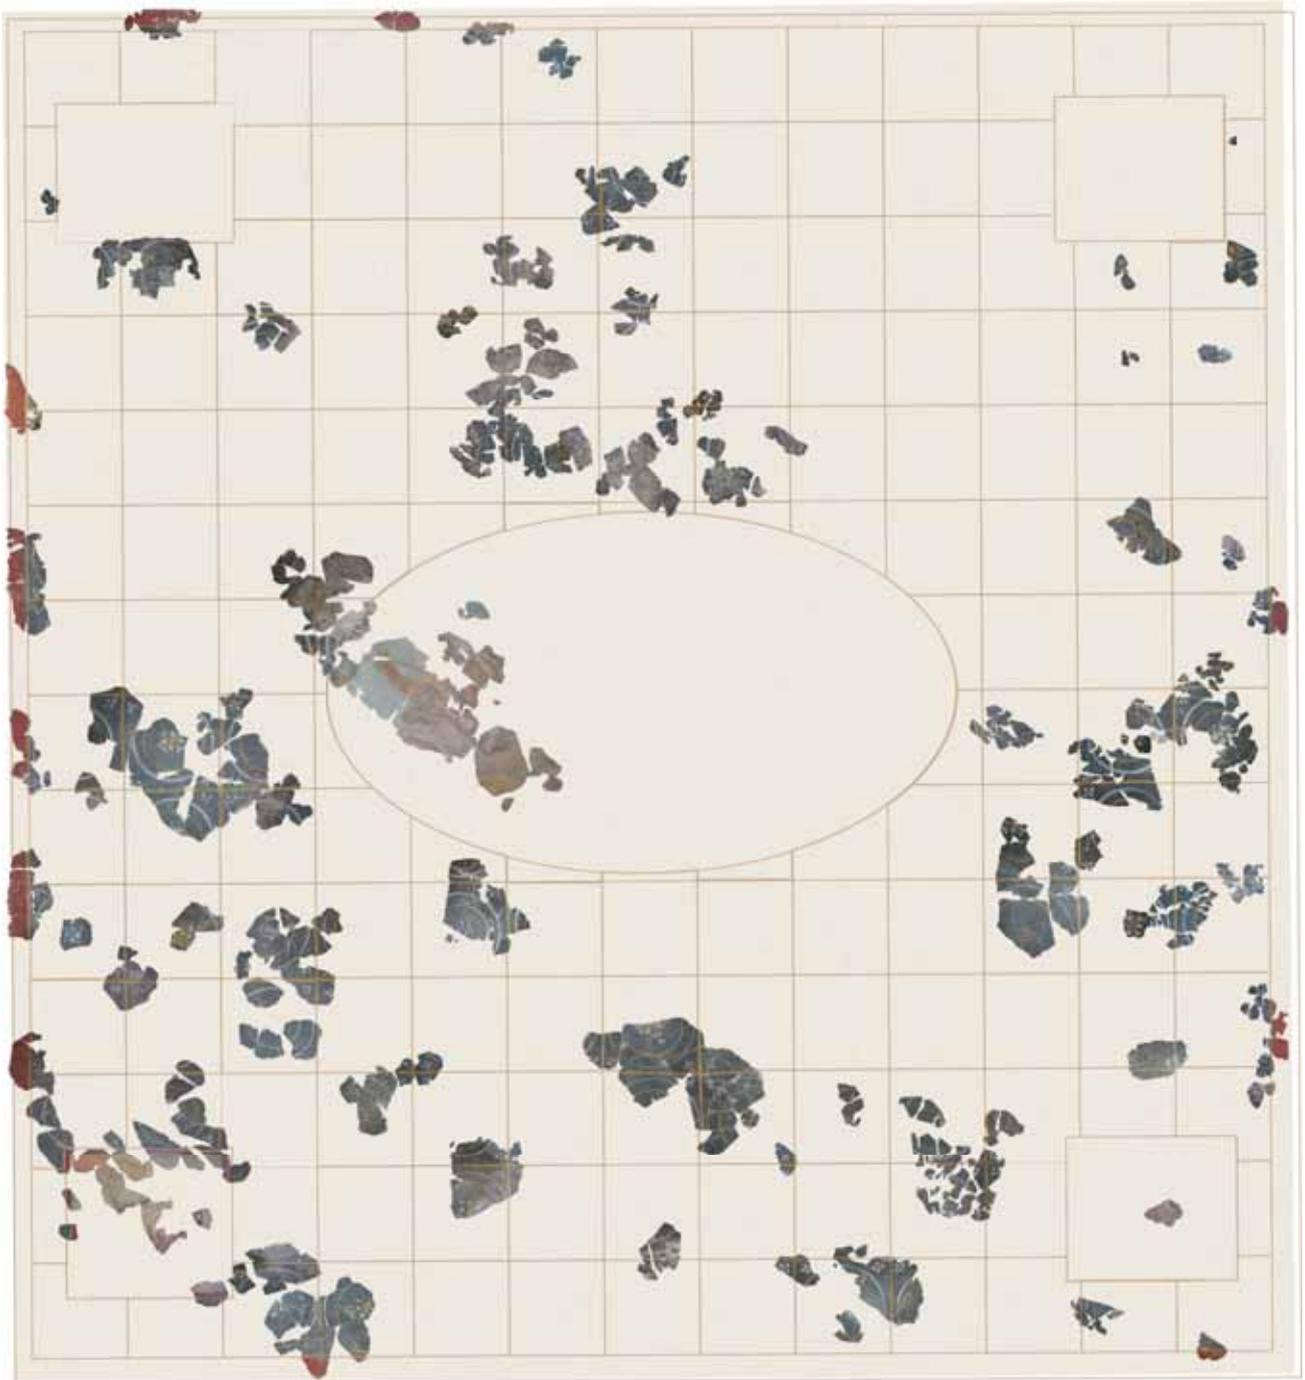
Hipótesis del aspecto final de la restitución del techo abovedado.

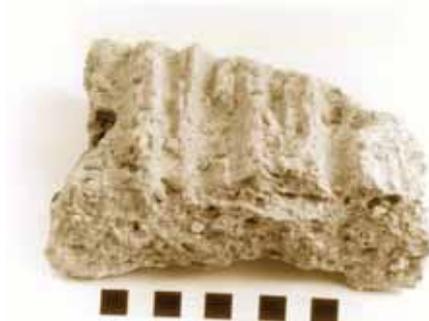
Detalle de los estratos del mortero y de la impronta de cañas

y el uso de cantos rodados de río como carga del mortero.

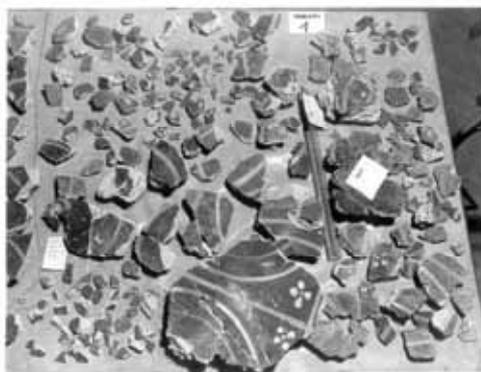
Fotografía del Museo de Zaragoza con la disposición de piezas en uno de los tableros en 1989.

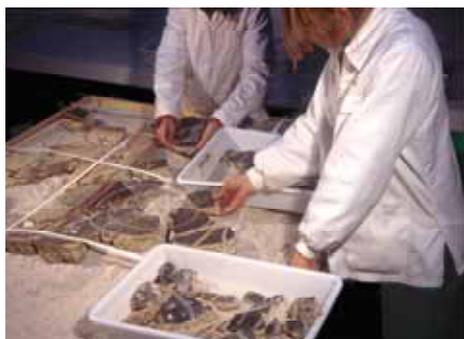
Detalle del trabajo de puzzle

Para concluir con el trabajo de puzzle procedimos al **casamiento sistemático entre todos los conjuntos**. En esta fase también incorporamos fragmentos, aunque no casaran por morteros. Las medidas y distancias de círculos y filetes, impronta de cañas y cuerdas y la técnica de ejecución (dirección del trazo, empaste, aguadas, flores...) eran los factores que nos aseguraban la situación de estas piezas con respecto a otras. En este sentido, nos ayudamos de plantillas de plástico sobre las que se completó la información que aporta el conjunto con el que se trabaja (incisión de compás que marca el recorrido de los círculos, líneas de filetes, etc). En cada uno de los casos, se analizaban detenidamente todos los

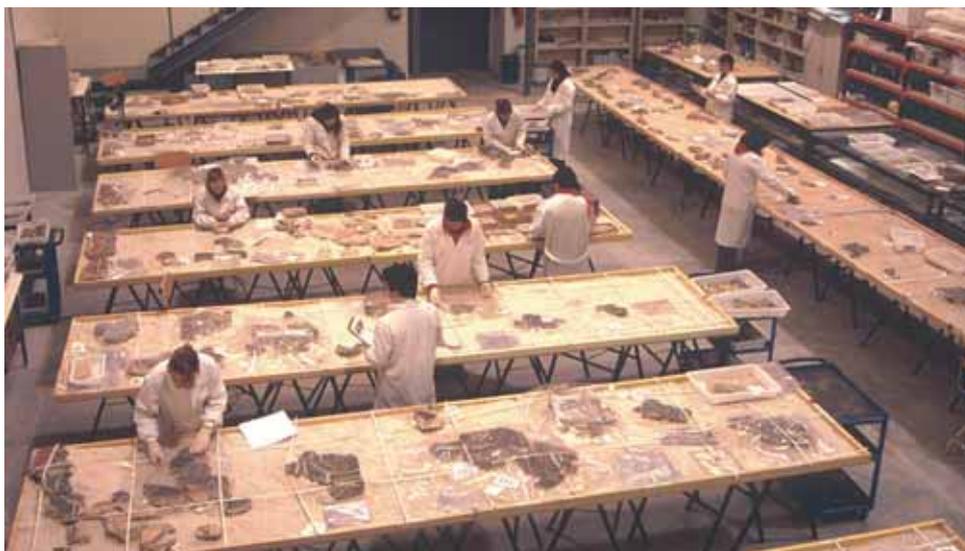
Vista general de la ubicación de conjuntos por cuadrículas colocados sobre las mesas de arena.

La siguiente distribución se realizó por cuadrículas. Para ello organizamos las mesas de arena del taller, reproduciendo las medidas del techo y la situación de las cuadrículas. Sobre este símil a escala natural del techo colocamos aquellos conjuntos cuya localización resultaba bastante aproximada gracias a su tamaño y datos de cuadrícula. El resto de fragmentos se distribuyeron en bandejas por cuadrículas.

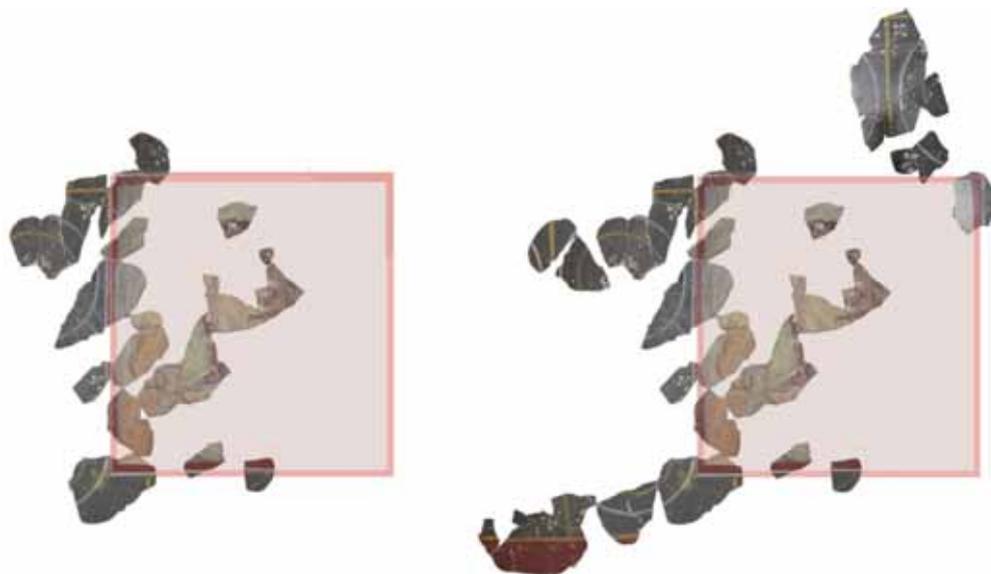
Emblema lateral antes y después de los procesos de puzzle.

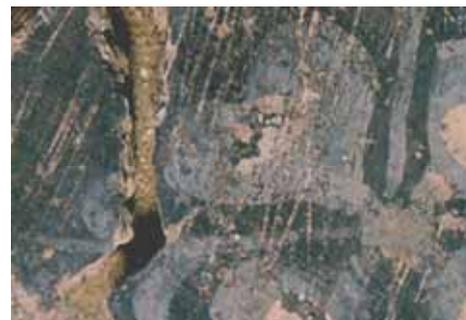
Arañazos sobre la película pictórica.

Por último, los daños más notables de la película pictórica son la suciedad superficial, arañazos, restos de carbonatos, brillos (que en la mayor parte de los casos se deben a un exceso de Paraloid B-72[®], o ha un defecto de absorción, microfisuraciones y pérdidas.

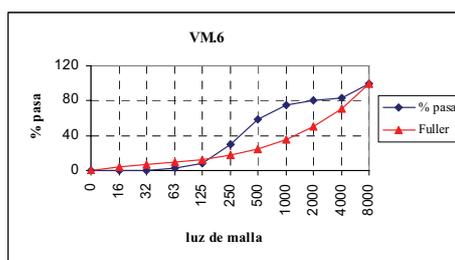
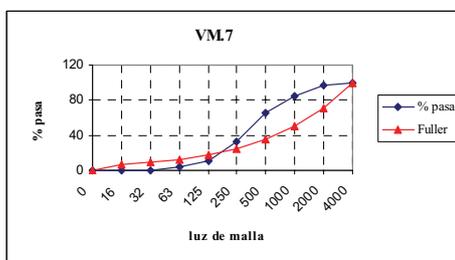
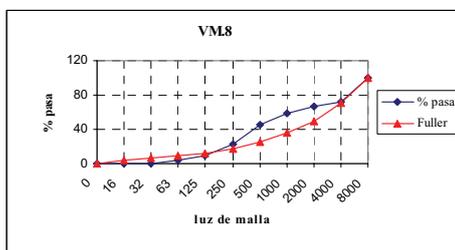
Granulometría de diferentes muestras de mortero de una misma muestra.

enlucido. El segundo y el tercer estrato podrían considerarse uno solo, debido a la similitud de su composición cuantitativa pero no granulométrica.

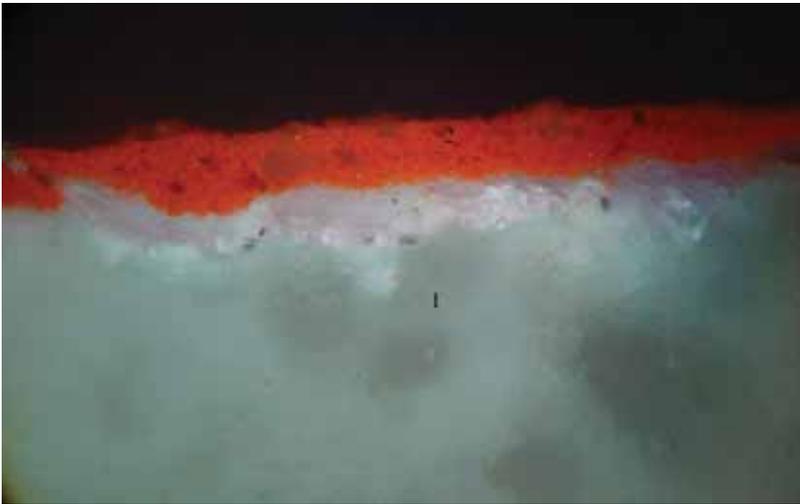
Estratigrafía de pigmento rojo compuesta por mezcla de tierras minio y cinabrio.

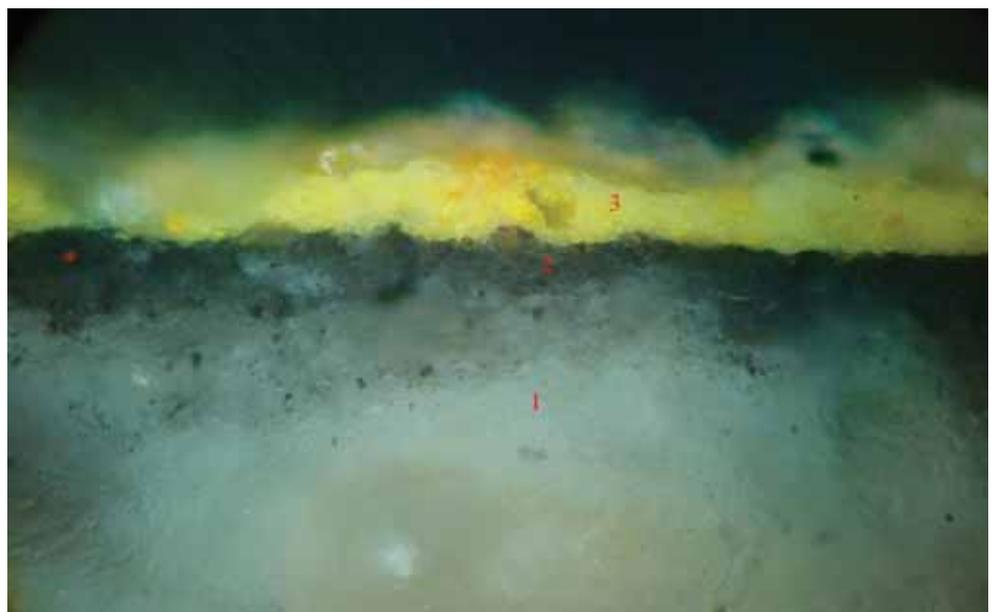
Estratigrafía de pigmento ocre (tierra) sobre fondo negro vegetal y mortero de cal y arena.

La ausencia de pigmentos orgánicos y la presencia de cal en todas las muestras revela que la técnica de ejecución de las pinturas sea un fresco.

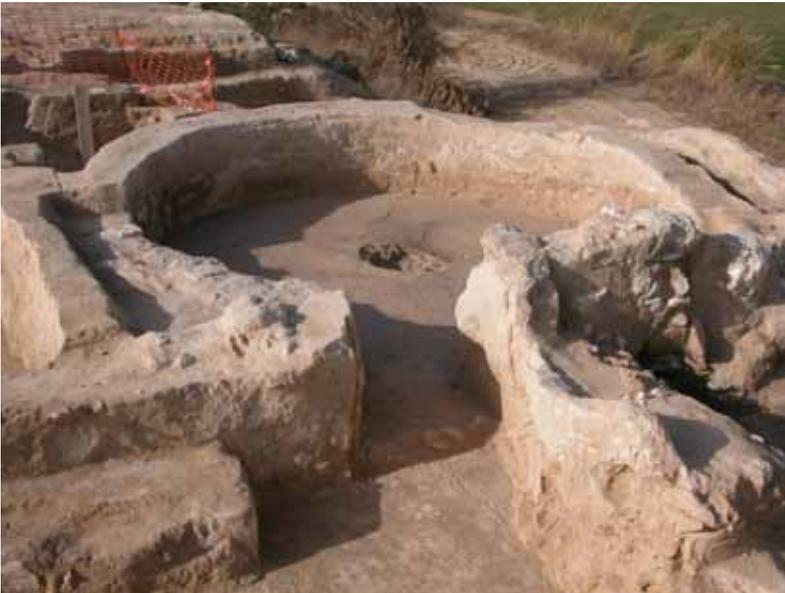
Sudatorium del circuito femenino.

Todas ellas tienen planta cuadrangular, excepto los *sudatoria* que como marcan los cánones vitrubianos son de planta circular e irían cubiertos por una cúpula. Respecto a las piscinas dedicadas propiamente al baño tan sólo se conserva la del *caldarium* femenino, la piscina o las piscinas (caso de que el *tepidarium* también la tuviese) del circuito masculino se han desplomado por erosión sobre el corte de la terraza del río. Ambos circuitos se abren a un pasillo frontal (de 1,5 m. de anchura) que aísla completamente a la zona dedicada al baño de la calle y que sirve de distribuidor para los bañistas según su sexo. Esta zona se complementa con una estancia rectangular que se abre a ese pasillo del frente del edificio y sin conexión con ninguno de los circuitos, quizá se trate de una *taberna* o de una estancia dedicada a oficina.

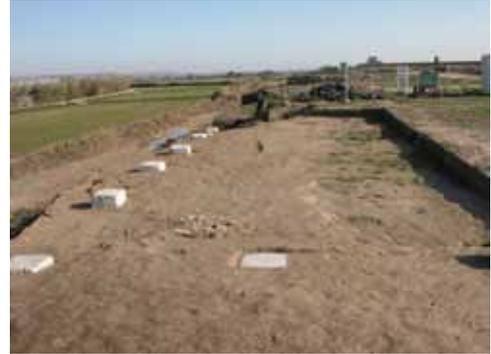
Apoyos pétreos de los pórticos de la palestra.

Por último, junto al circuito masculino se sitúa una amplia palestra (de no menos de unos 400 m²), dedicada a practicar ejercicios gimnásticos y que denota una clara influencia griega, ya que la palestra no es en sí misma un elemento inherente a los edificios para baños propiamente romanos. Se trata de un patio porticado,

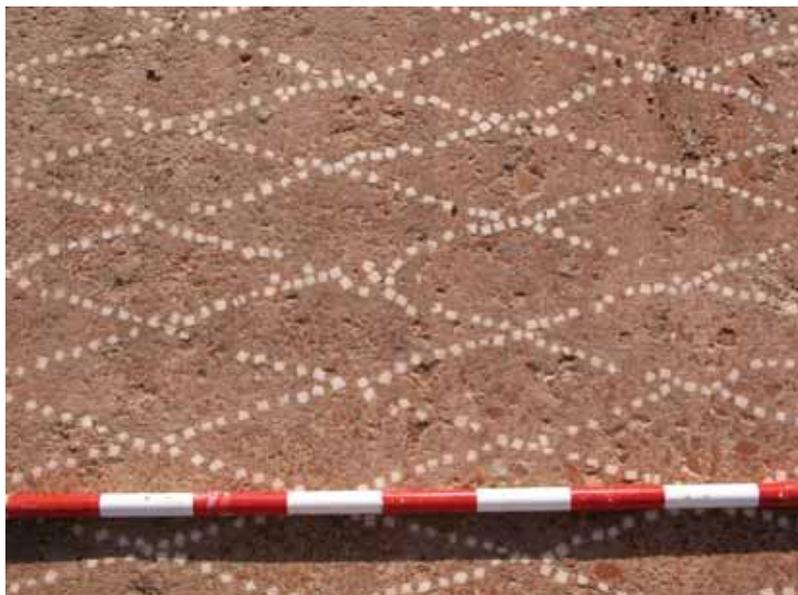
Detalle del pavimento en *opus signinum* del *apodyterium* / *frigidarium* masculino.

El sistema constructivo de las termas, como mandan los cánones de la arquitectura republicana, es sencillo y práctico, plenamente adaptado a los materiales de la zona y a las necesidades estructurales y funcionales del tipo de edificio levantado. Así, como es habitual para el valle del Ebro, habida cuenta la escasez de piedra de calidad, el material por utilizado por excelencia es la tierra. Los muros cuentan con un pequeño zócalo, apenas un ecanchado que rellena la banqueta fundacional, de piedra alabastrina procedente de los pequeños montes que se sitúan cerrando el valle del Ebro al sur del yacimiento. Sobre esos zócalos las paredes se elevarán en adobe o tapial. Tan sólo se han encontrado dados pétreos de una cierta entidad (se trata de sillares cúbicos de 45 por 45 cm.) utilizados como apoyos de los pilares de los pórticos de la palestra, cuyos alzados eran también en adobe.

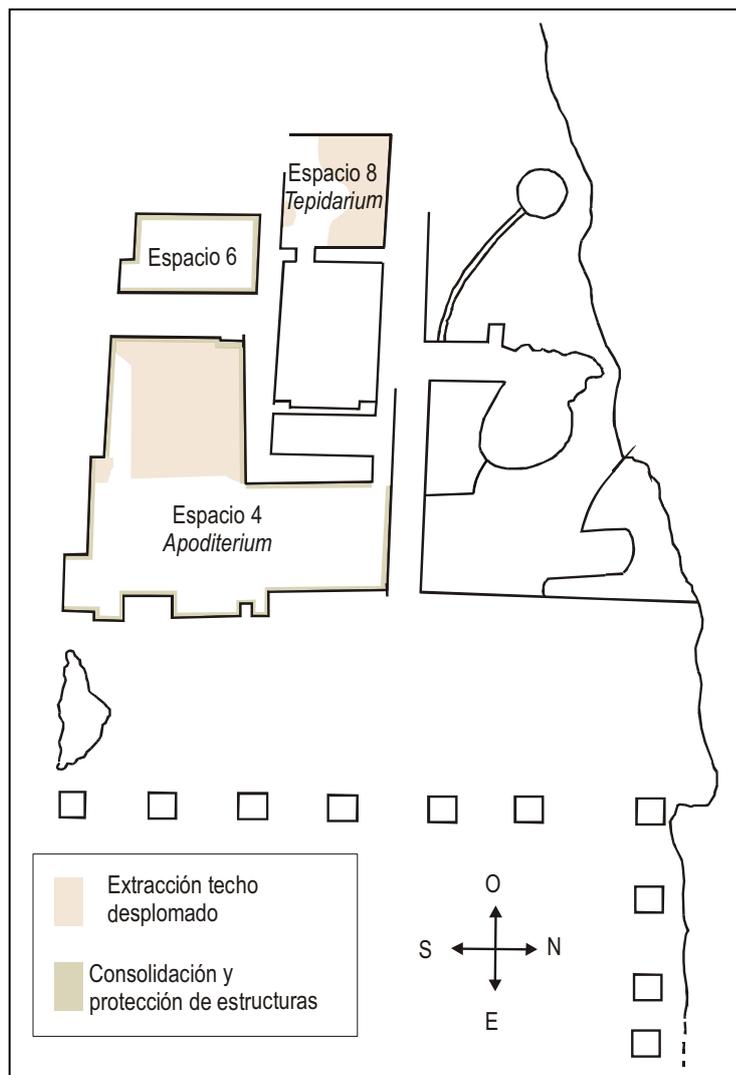
Planta de la zona de las termas en la que se señalan las zonas donde ha intervenido el equipo de la Escuela Taller de Pintura Mural de Aragón II.

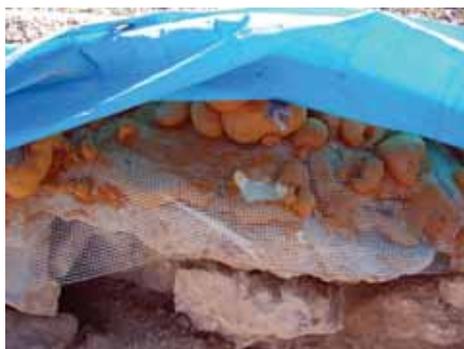
Detalle del techo donde se observa la malla de fibra de vidrio y la espuma.

plástico y, en menor medida, la humedad desprendida por la espuma de poliuretano en su proceso de polimerización. En el *tepidarium*, la descohesión de los morteros era más acusada, posiblemente debido a una defectuosa técnica de ejecución.

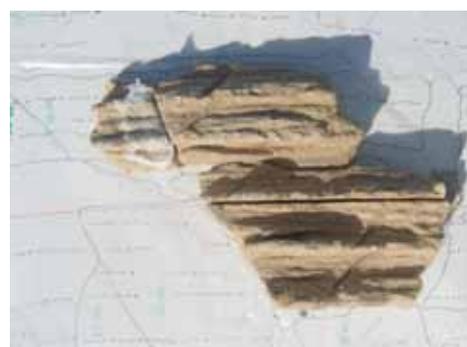
Detalle de un calco del *apodyterium*.

En el *apodyterium*, la documentación de las cuadrículas se ha realizado través de calcos. Se trata de un proceso laborioso que consiste en plasmar sobre un plástico transparente de poliestireno, y con un rotulador indeleble, los contornos e improntas de los fragmentos por niveles.

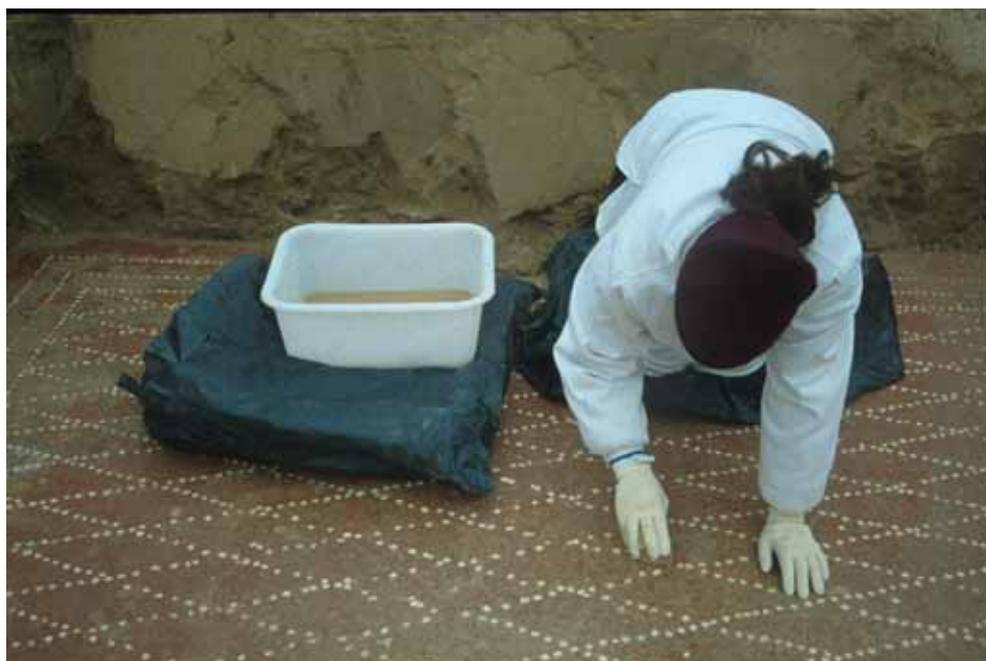
Proceso de limpieza del *opus signum* que apareció debajo del techo del *apodyterium*.

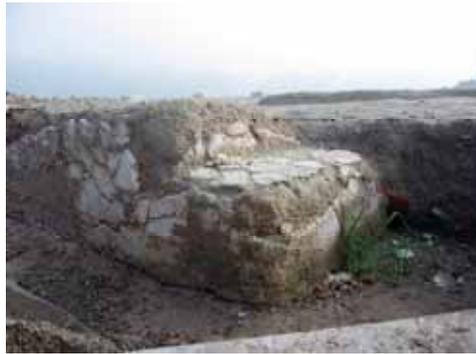
Detalle de un muro del *apodyterium* antes de su consolidación.

Debido a la ausencia de una vía de evacuación del agua de lluvia, ésta se acumulaba en los espacios excavados, dando lugar a una elevada humedad, propiciando la aparición de sales, plantas, líquenes y musgos; provocando grietas y fisuras, de diferentes tamaños en la superficie del enlucido; lagunas, pérdidas puntuales y disgregaciones generalizadas. También, la plasticidad del adobe ha provocado, en parte, deslizamientos y deformaciones en el enlucido.

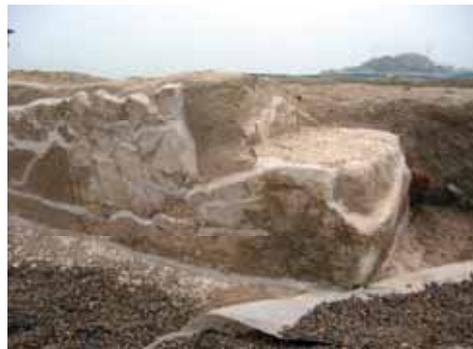
Detalle de un muro del *apodyterium* después de su consolidación.

- Limpieza del enlucido, fisuras, grietas y bordes de lagunas.
- Consolidación del adobe, y zonas del enlucido muy disgregadas, con el silicato de etilo, y engasado de las zonas que lo necesitaban.

- Sellado con mortero hidráulico de cal, las lagunas y grietas que presentaba el muro con el empleo de espátulas, tras 15 días después de la aplicación del silicato, evitando de este modo zonas de debilidad.
- Biselado de los bordes con el mismo mortero, impidiendo entrada de agua y suciedad.

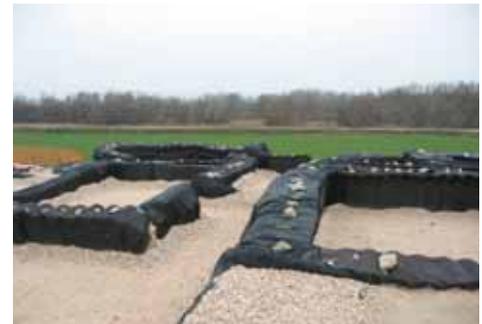
Protección final de los muros.

Sobre las tejas se colocaron pesos para evitar su movimiento o caída.

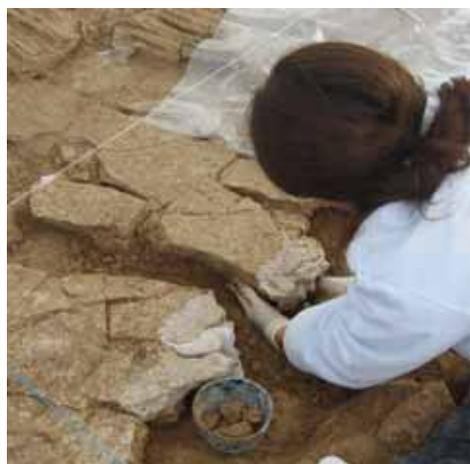
Engasado de protección antes de la extracción de la pieza.

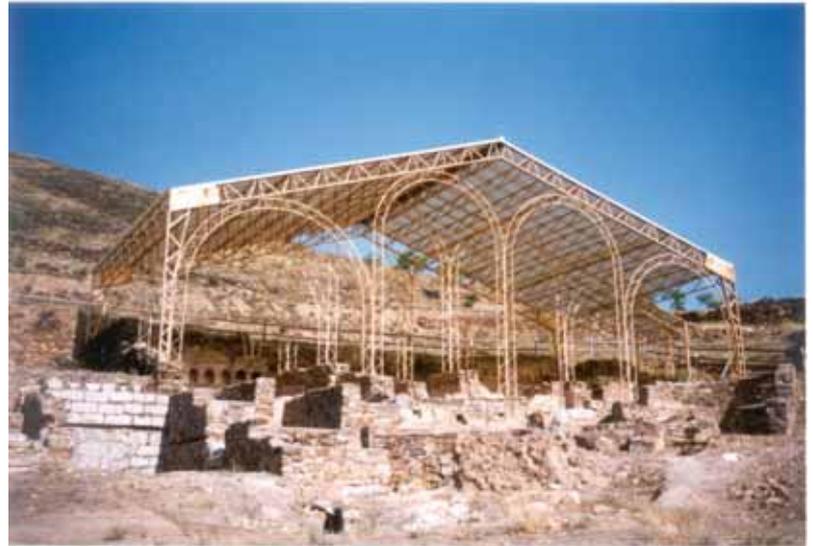
Termas cubiertas parcialmente con una estructura metálica (*Bilbilis*)

En el caso de la musealización, se requiere de la toma de medidas y controles periódicos que eviten su degradación y favorezcan su protección ante las visitas del público y las degradaciones de los agentes atmosféricos. Muchas veces se opta por la creación de una cubierta que proteja el yacimiento de manera total o parcial⁷. También se puede optar por la creación de un edificio de protección⁸. Estas soluciones son muy discutidas por su impacto visual.

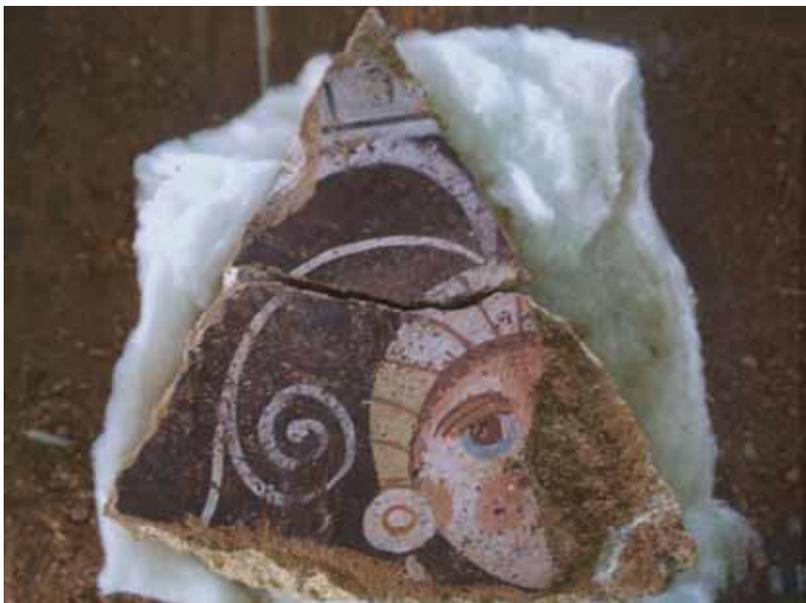
Pintura mural con intónaco arcilloso

En cuanto al estado de conservación la mayoría de los morteros se encontraban descohesionados, agrietados y fisurados, presentando además suciedad a nivel superficial.

En el caso del intónaco arcilloso se optó por emplear Paraloid B-72® al 3% en tolueno, al ser este disolvente más penetrante y volátil, combinando la fijación pictórica y la consolidación de

los morteros. Se dieron diversas aplicaciones inicialmente por pulverización y seguidamente por impregnación.

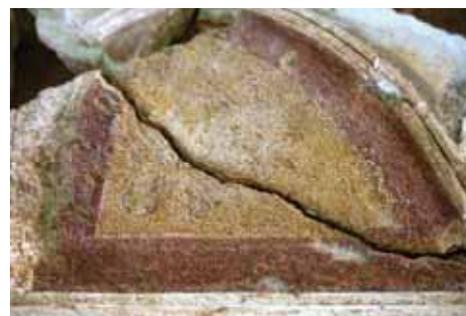
Presencia de sulfatos en forma de fibras.

La presencia de sales también fue significativa, encontrándose en diferentes fragmentos carbonatos y sulfatos.

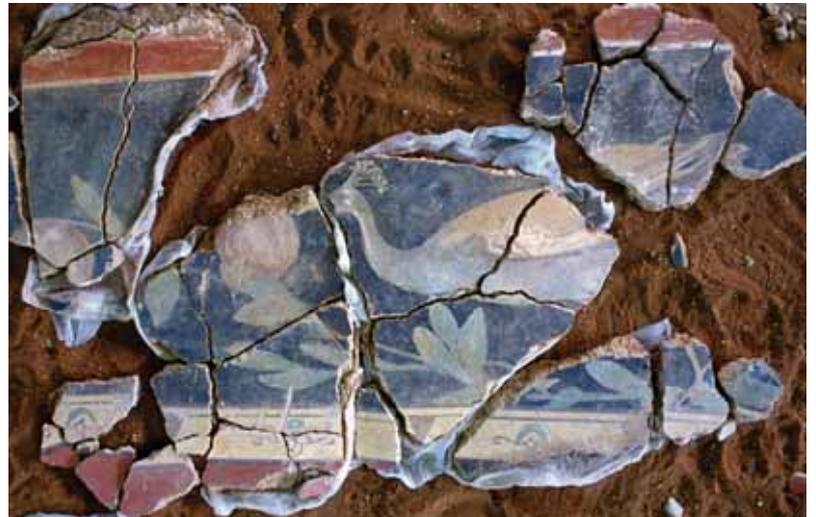
Fragmentos de pintura mural correspondientes a la representación de un pavo real.

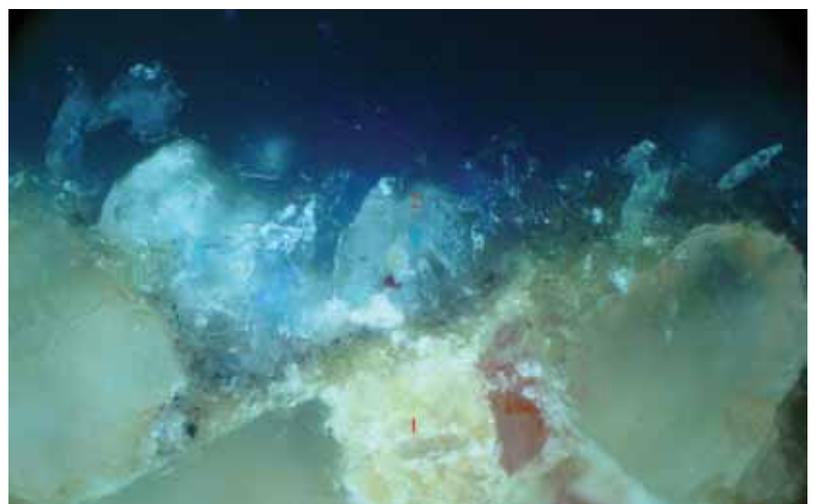
Sección estratigráfica correspondiente a pigmento azul egipcio.

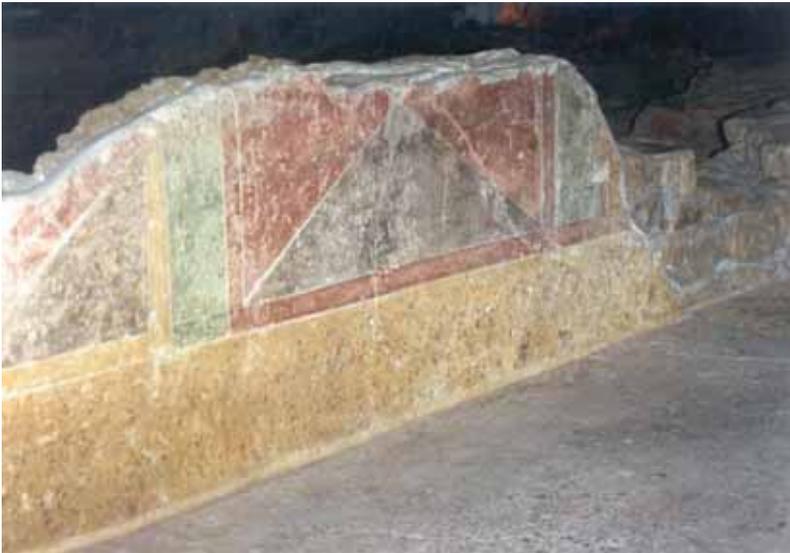
Fragmento de lienzo en la estancia D2.

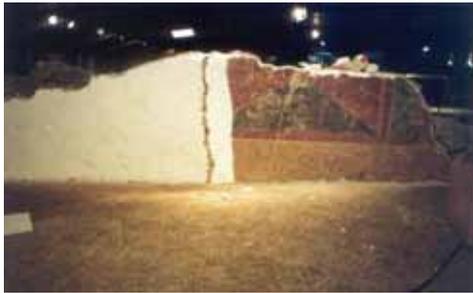
Proceso de desalación.

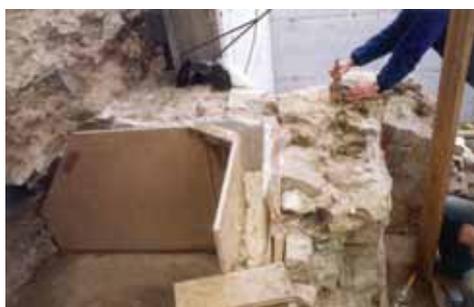
Encofrado y relleno de poliuretano de la esquina en la estancia D4.

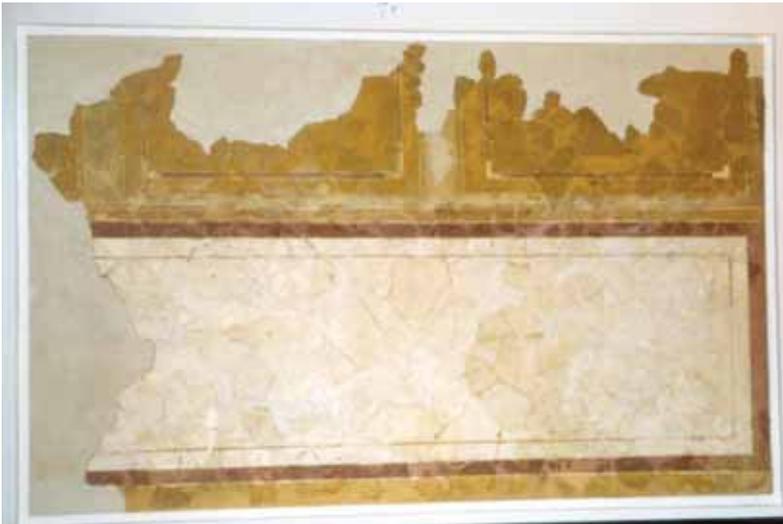
Las lagunas y pérdidas se rellenaron con argamasas y masillas a base de cal hidratada, polvo de mármol impalpable y emulsión acrílica; los fondos y zonas de grandes faltas se rellenaron previamente con un estrato de arcilla expandida (*Arlita*), con el fin de aligerar el peso del panel y, sobre el mismo, se extendió una capa de argamasa de cal hidratada, arenas normalizadas del Instituto “Eduardo Torroja” y restos tamizados de los morteros originales que se habían eliminado para quitar peso al conjunto. Este estrato de relleno se aplicó a nivel más bajo del original igual que en el resto de las pinturas.

Evidentemente la recomposición del lienzo perteneciente a la pared núm. 3 de la estancia D2, no pudo ser ubicada en su mismo lugar, debido a que la altura de la zona era mucho más baja que en el

Recomposición del panel de la estancia D2.

momento en el que se usaron las termas. Se optó por instalarlo en la zona de entrada del área museográfica, con las correspondientes indicaciones históricas, arqueológicas y estilísticas.

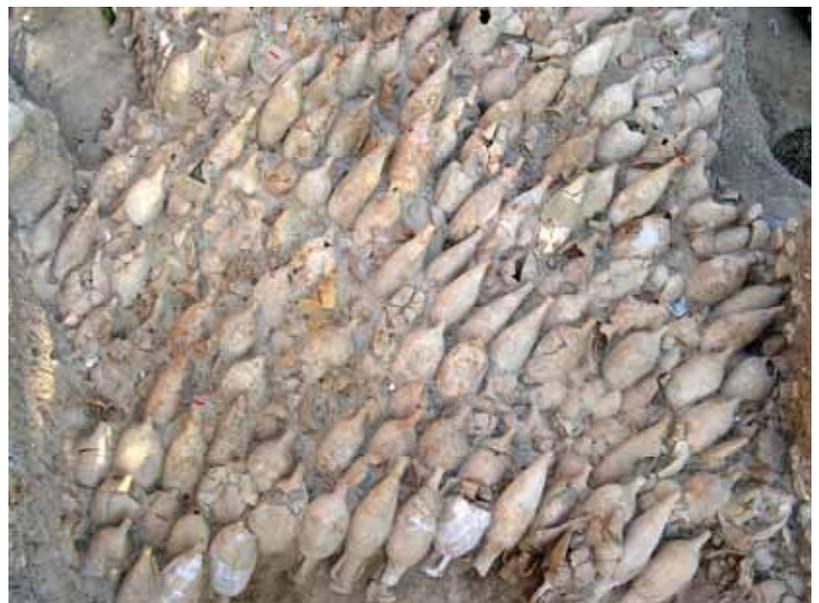
Las ánforas han sufrido desperfectos desde el mismo momento de su colocación, ya que se apoyaban unas en otras sin ningún cuidado, rompiéndose alguna y usándose los fragmentos para calzar nuevas piezas. Además, muchas de ellas estaban desgastadas o rotas por el uso.

Vista general de una zona del campo de ánforas.

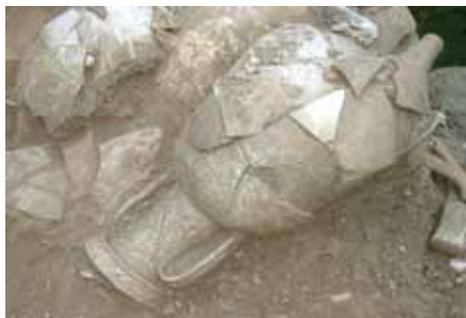
Estado de conservación de un ánfora.

Dejando de lado el tema de la fragmentación, el verdadero problema aparece en el momento de descubrir las ánforas y dejarlas a la intemperie. Entre los meses de agosto y octubre (en noviembre y diciembre se trabajó con cubierta) han sufrido continuos procesos de humectación y secado debido a las lluvias y a la subida del nivel freático del Ebro. Estos cambios bruscos de humedad han provocado la cristalización de sales solubles presentes en el agua y la tierra, lo que produce la aparición de nuevas grietas y eflorescencias salinas.

A este deterioro progresivo hay que sumar el desarrollo de plantas superiores, que introducen las raíces entre las grietas, aumentándolas y provocando el hundimiento de fragmentos.

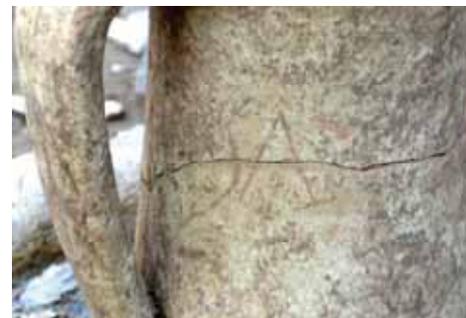
También se aprecian fisuras y exfoliación superficial provocadas por la cristalización de sales solubles. Durante el proceso de extracción no se ha

limpiado la superficie de las ánforas debido al riesgo de perder información en forma de *tituli picti*, *graffiti*, o sellos. Se ha dejado la fase de limpieza para el taller de restauración.

Detalle de un *tituli picti*.

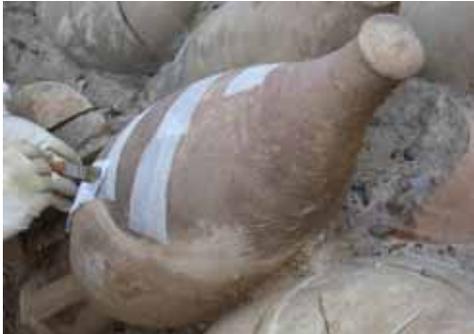
Según iba avanzando el otoño, con las consiguientes lluvias y hasta que se colocó la cubierta, la humedad de las piezas no permitía que el adhesivo

actuase correctamente, por lo que hubo que recurrir al secado mediante la aplicación de acetona o a un cañón de aire caliente, dependiendo del grado de humedad del ánfora y la superficie a secar.

Proceso de engasado

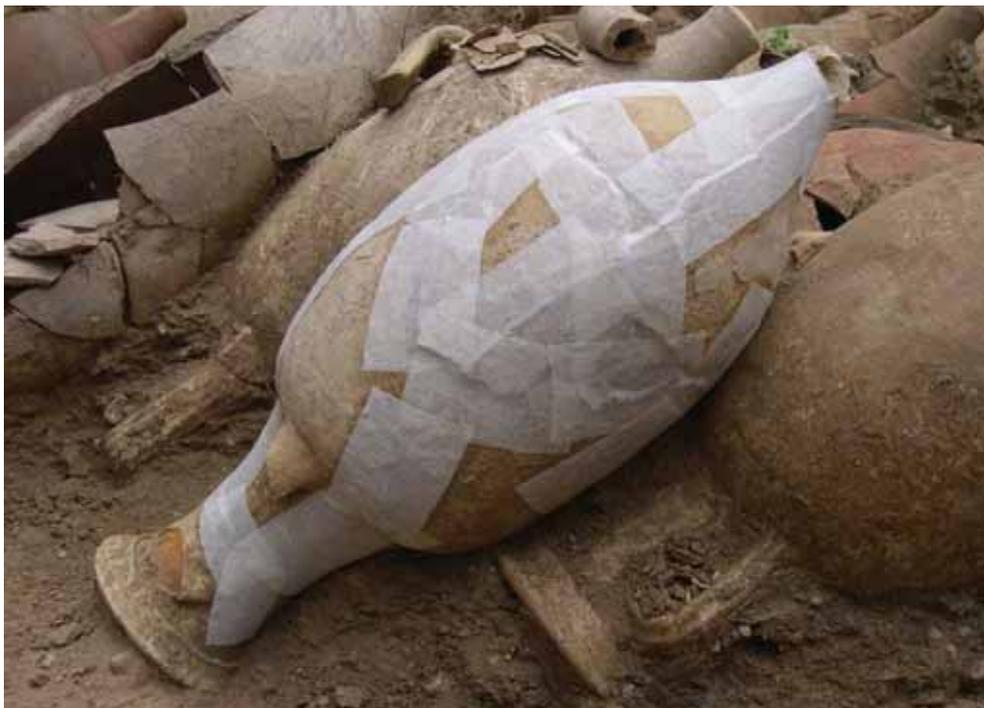
Ánfora consolidada y preparada para el levantamiento.

Las ánforas están formadas por diferentes piezas que se pegan antes de la cocción. Estas zonas de unión (boca, asas, cuello, pivote) son las más débiles y las que aparecen fracturadas.
