# kausis

REVISTA DE LA ESCUELA TALLER DE RESTAURACIÓN DE ARAGÓN III  
DEPARTAMENTO DE EDUCACIÓN, CULTURA Y DEPORTE DEL GOBIERNO DE ARAGÓN

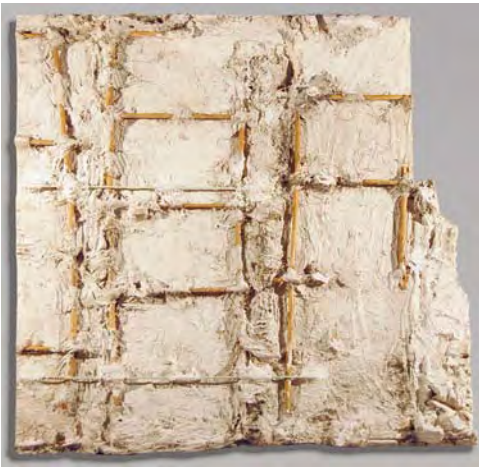
Reverso del panel 4 de yeso formado por dos placas y media con su correspondiente estructura de cañas

La enorme fragilidad estructural de los paneles de yeso hacía que cada manipulación supusiera un altísimo riesgo de nuevos daños. Las alteraciones más importantes son: ataque de insectos xilófagos<sup>1</sup> en las cañas; debilidad del soporte acentuado por el refuerzo de cañas (por su propia naturaleza y deterioro) y la estructura de la unión en placas, sólo sujetas por yeso y estopa; fracturas producidas durante el arranque que fueron reparadas con pellas de yeso, concretamente en el panel 4 y un pequeña zona del 2, así como una extensa red de pequeñas fisuras en todos los paneles; y decoloración

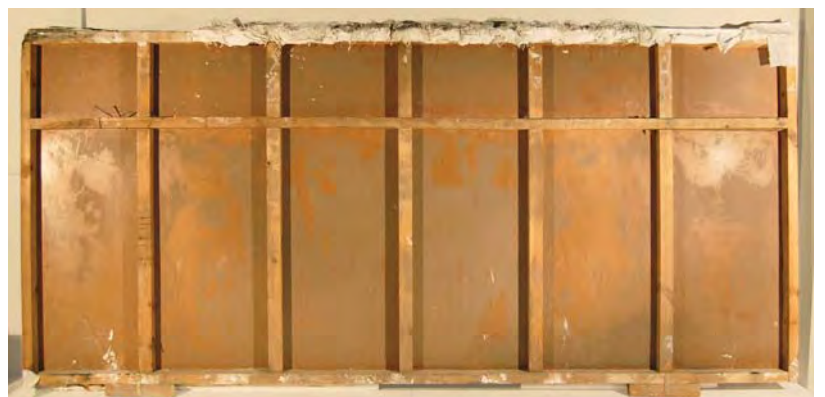
Reverso del panel 7 de táblex. Se observa el bastidor de refuerzo y los añadidos de yeso y estopa en las partes superior e inferior.

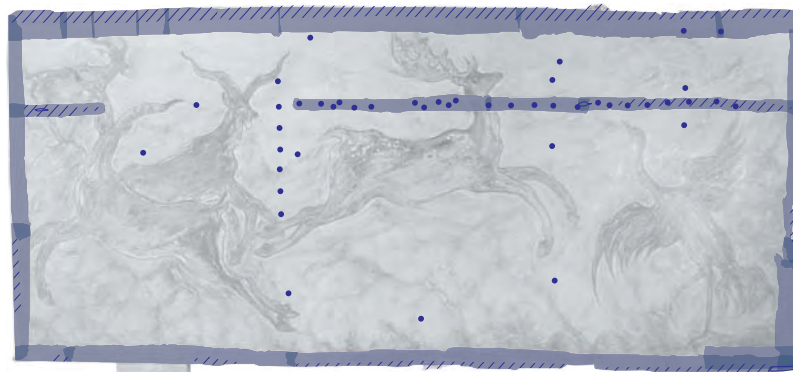
ALTERACIONES DEL ANVERSO

- Lagunas
- Levantamientos / exfoliaciones
- Gasas / decoloración
- Manchas de óxido

Mapa de daños y esquema de la localización del panel 7 en el mural de Javier Ciria

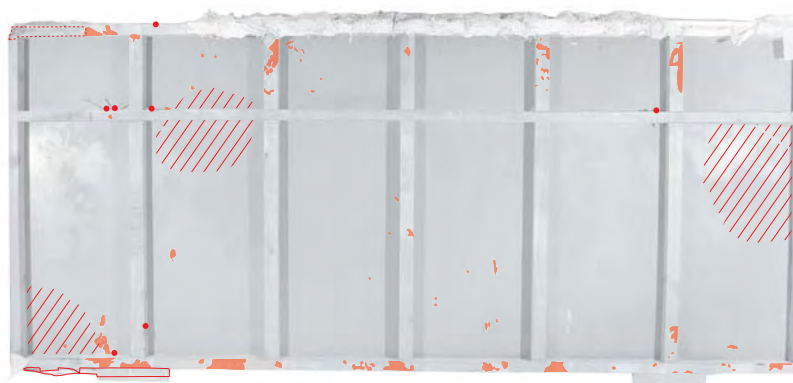
ALTERACIONES DEL REVERSO

- Depósitos
- Disgregación
- Pérdidas volumétricas del bastidor
- Manchas de humedad
- Elementos metálicos oxidados

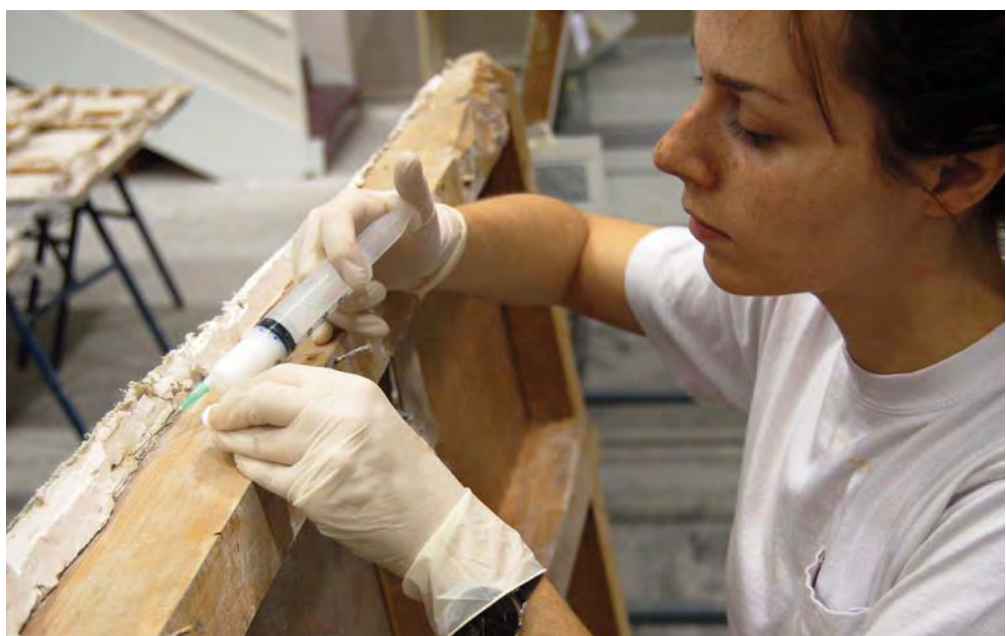
Consolidación de los bordes en los paneles de tablex

Las zonas perimetrales donde la pintura y el yeso sobresalían ligeramente del soporte se han reforzado con un engasado adherido con Acril 33 espesado con tolueno, realizando a continuación un bisel con mortero sintético<sup>7</sup>. En todas las zonas donde sobresalía con cierta entidad la pintura y, especialmente, en los bordes superior e inferior de los paneles 6 y 7, se ha instalado un nuevo soporte para reforzar estos añadidos originales que quedaban expuestos y sujetos únicamente por la gasa y/o pellas de yeso en el reverso que, además, estaban fracturadas. En cuanto a las pellas de yeso que rebasaban el grosor del bastidor, éstas se rebajaron hasta dejar un espesor de 10 mm aproximadamente.

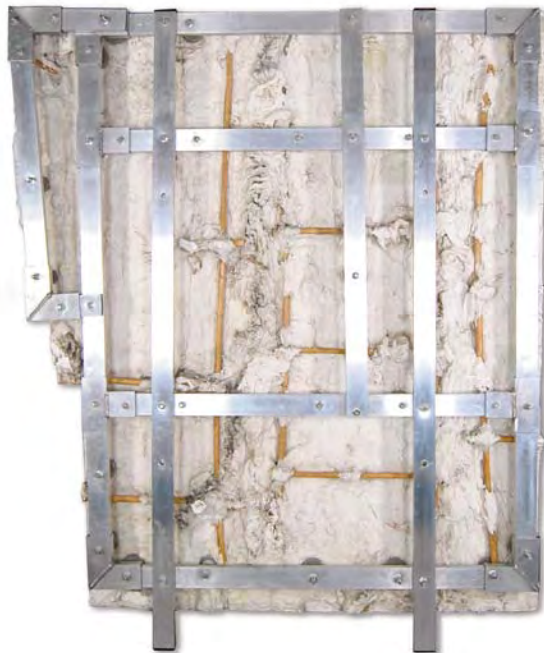
Vista frontal de la estructura de refuerzo en un panel de yeso

horizontales, dependiendo de las necesidades de cada caso. La función de los travesaños es reforzar las zonas de juntas verticales entre placas que son las que tienen mayor riesgo de fractura. Para poder adaptar cada estructura a los requerimientos del panel se han utilizado piezas angulares y en forma de T que alojan las barras con cierta holgura para poder variar los ángulos en función de las necesidades.

El entramado va unido al soporte de yeso con una serie de puntos de anclaje adheridos mediante un adhesivo estruc-

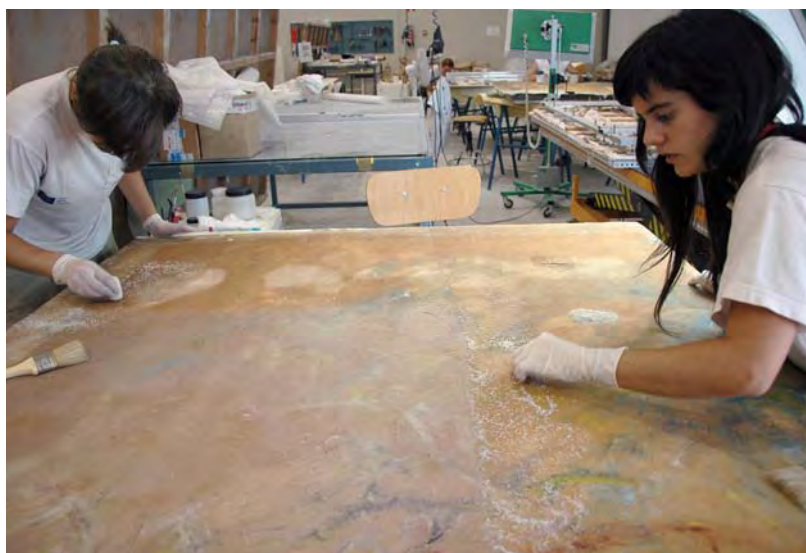
- No existe capa de protección o barniz sobre la pintura que la proteja, por lo cual todos los depósitos de suciedad se encuentran directamente sobre el estrato de color.

Limpieza de la superficie con goma wishab

- El óleo es muy reciente y, por tanto, su polimerización no es aún completa, siendo muy sensible a casi todos los disolventes.
- La preparación y el fondo ocre han demostrado una intolerancia absoluta al agua, incluso aplicada en forma de gel rígido como el agar agar.
- El óxido de hierro del pigmento ocre del fondo impide la utilización de productos quelantes, que hubieran sido muy efectivos para la eliminación de compuestos procedentes de la polución ambiental y el humo del tabaco.
- El color ocre del fondo hace difícil delimitar el nivel de la limpieza.

Tras múltiples pruebas en el fondo de yeso, se logró realizar una limpieza mediante emulsión agua en aceite, de forma que el contacto con el agua quedaba enmascarado por el hidrocarburo, concretamente ligroína. El agua llevaba mucina para mejorar la limpieza. Sin embargo, previa a su aplicación, fue necesaria la consolidación de la superficie mediante tres aplicaciones de Paraloid B-72 al 3 %

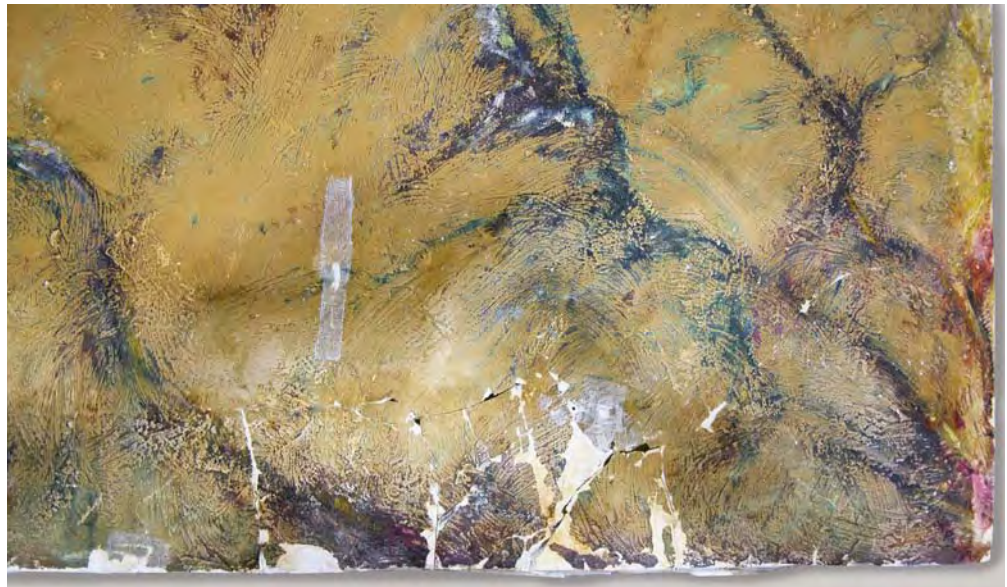
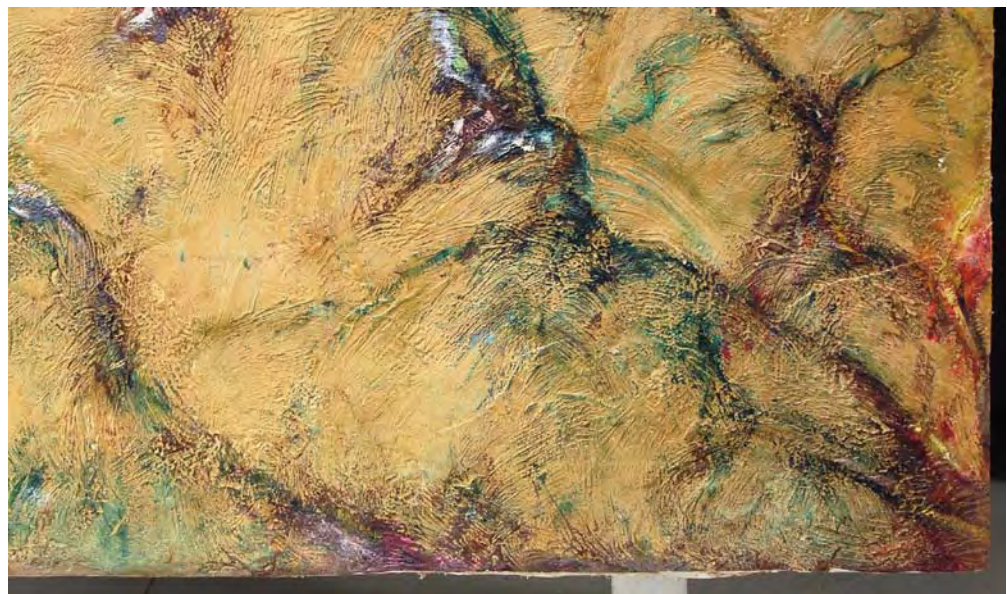
Detalle de la esquina inferior derecha del panel 4 antes y después de la restauración

metida, ya que el problema afecta sobre todo al fondo y, por tanto, no se presentaban dificultades de reconstrucción de figuras. Por ello, el criterio de retoque es reproducir fielmente la textura y cromatismo de las superficies, haciéndolo con la técnica de puntillismo, claramente discernible si se contempla desde cerca y perfectamente integrada si se observa a cierta distancia.

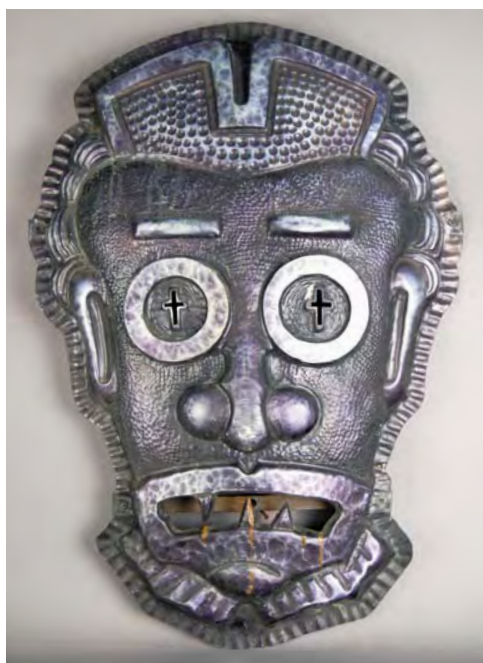
Estado inicial del anverso de una de las máscaras

El aluminio presentaba deformaciones provocadas por impactos y un embalaje inadecuado, además de fracturas y pérdidas. Éstas se encontraban localizadas en las áreas de impacto en algunos casos y, en otros, estaban relacionadas con el escaso espesor de la lámina de aluminio tras el trabajo de martilleado.

En la superficie de las piezas encontramos diferentes degradaciones tales como erosiones y arañazos, depósitos de distinta naturaleza y gran acumulación de suciedad. También se observaron iridiscencias superficiales de color púrpura en las máscaras negras, localizadas en zonas de veladuras. Es posible que éstas se encuentren relacionadas con el escaso espesor de la capa de color.

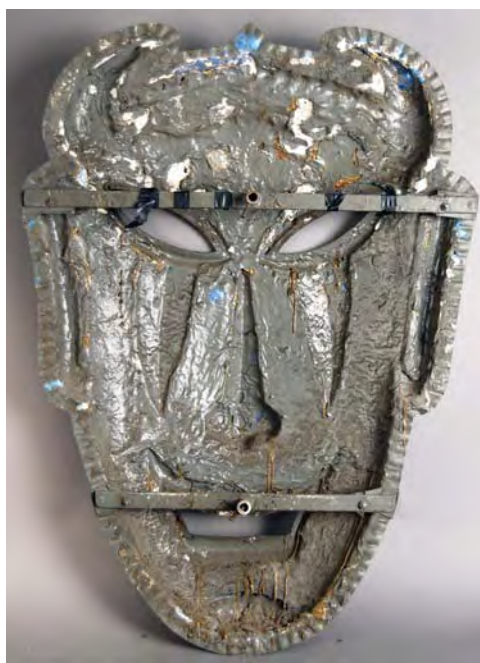
Estado inicial del reverso de una de las máscaras

La capa de resina aplicada como refuerzo se encontraba en muy mal estado, presentando agrietamientos, arrugas, levantamientos y grandes pérdidas. Se observaron también acumulaciones de este material incluso en el anverso de las más-

A continuación, se procedió a la eliminación de los recubrimientos del reverso debido al mal estado de conservación que presentaban y a que habían perdido su funcionalidad. Su retirada resultó necesaria, ya que un posible contacto con fuentes de calor podría volver a ocasionar su fusión y goteo. Se han combinado los siguientes métodos mecánicos y químicos según la consistencia de la resina y el comportamiento de cada máscara: eliminación mecánica mediante bisturí y espátula; aplicación de calor con Leister y retirada mecánica de la resina fundida; y limpieza química mediante empacos de acetona para eliminar la resina

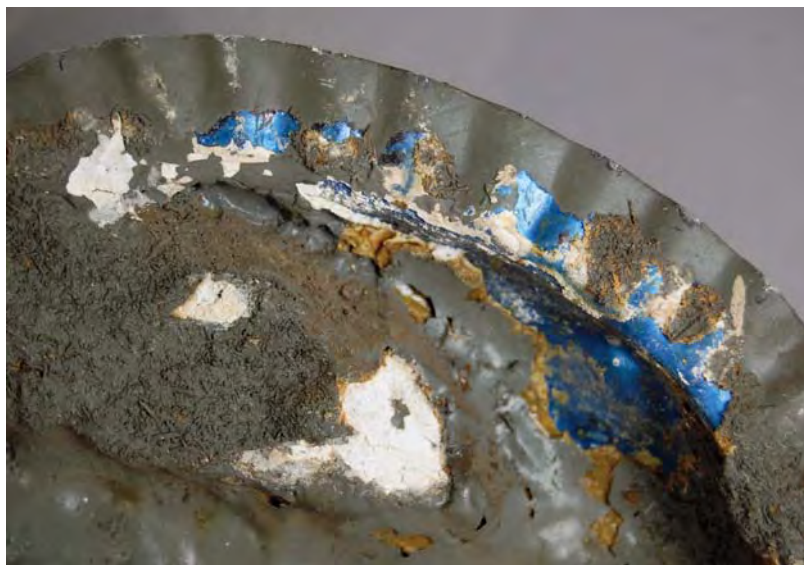
Detalle del recubrimiento a base de cal, resina de pino y pintura

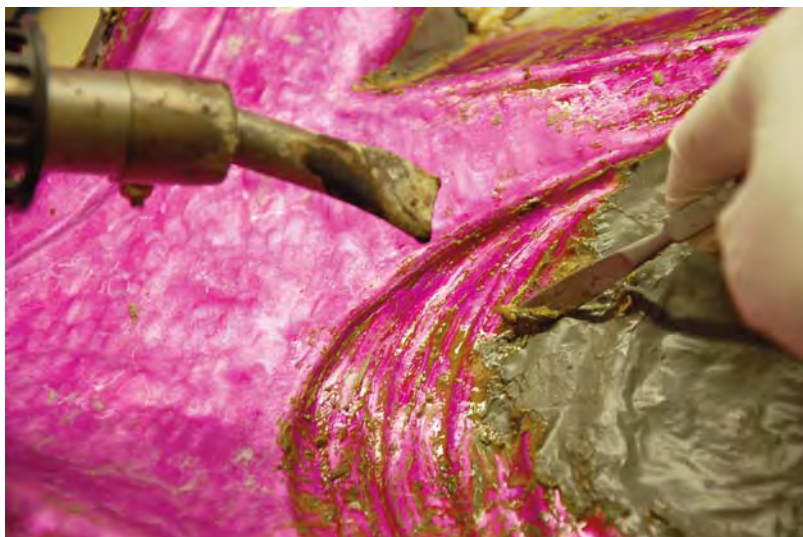
Eliminación de la resina del reverso mediante aplicación de calor con Leister

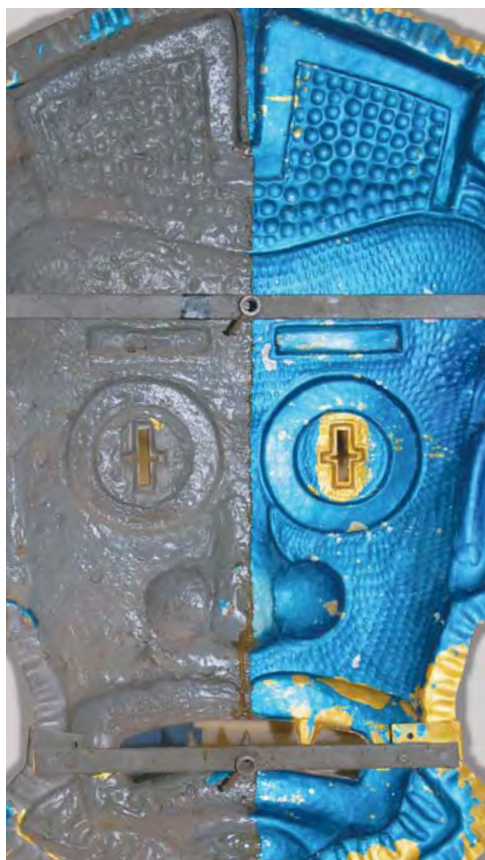
Cata de limpieza del reverso de una de las máscaras

Los estratos de cal que presentaban algunas máscaras se eliminaron mecánicamente y, en otros casos, fue necesaria una

limpieza química. Esta limpieza se basó fundamentalmente en la aplicación de apósitos de H<sub>2</sub>O y de Amberlite IR 120 H<sup>1</sup>.

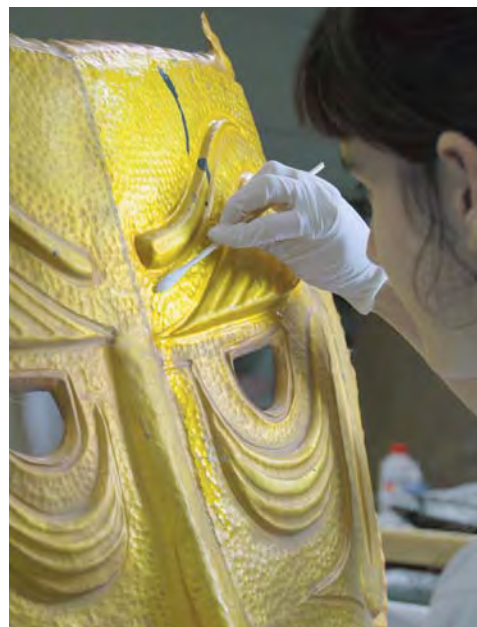
Limpieza del anverso con Tween 20

Se llevó a cabo una limpieza con una disolución al 2 % en volumen de Tween 20<sup>3</sup> y H<sub>2</sub>O. Tras su aplicación se realizó un aclarado para eliminar todos los restos del producto. En zonas localizadas de las máscaras de color negro se apreciaron manchas y unos velos blancos que fueron tratados con disoluciones de acetona y ligroína en distintas proporciones.

El proceso de limpieza se tuvo que realizar con extrema precaución ya que se pudo observar que se producían pequeñas pérdidas de color si se insistía demasiado en zonas puntuales.

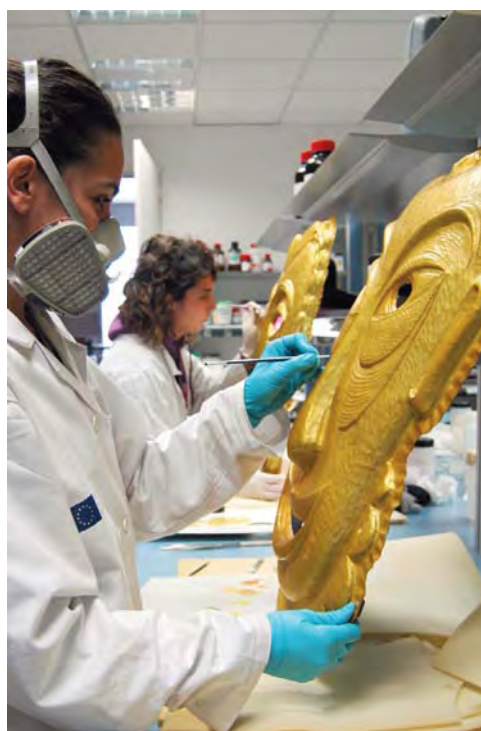
Reintegración pictórica

El siguiente proceso fue la reintegración volumétrica en aquellas zonas que presentaban grietas. En primer lugar, se aplicó Mowilith DM C2<sup>4</sup> como capa de intervención. Después se procedió al sellado con resina epoxi mezclada con pigmentos.

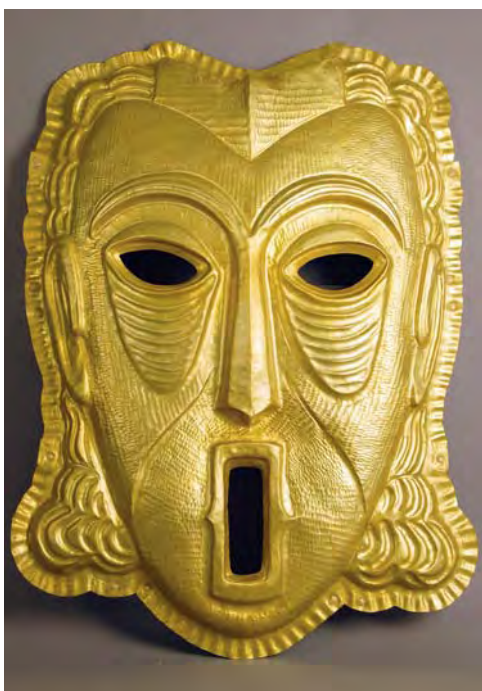
Estado final del anverso de la máscara 5D

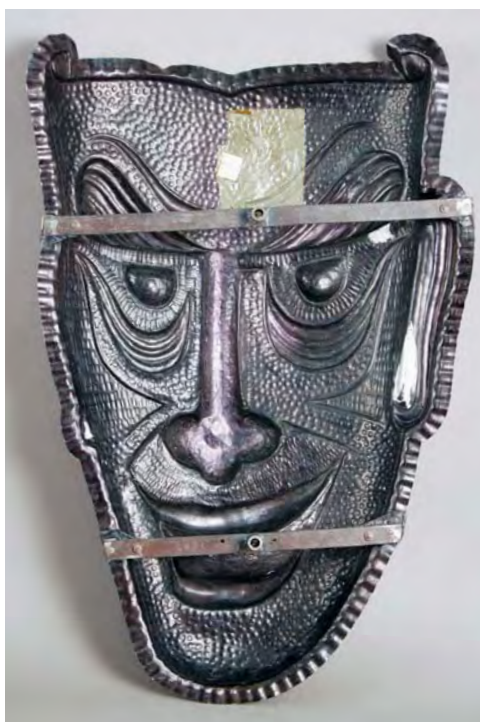
Estado final del anverso de la máscara 3D

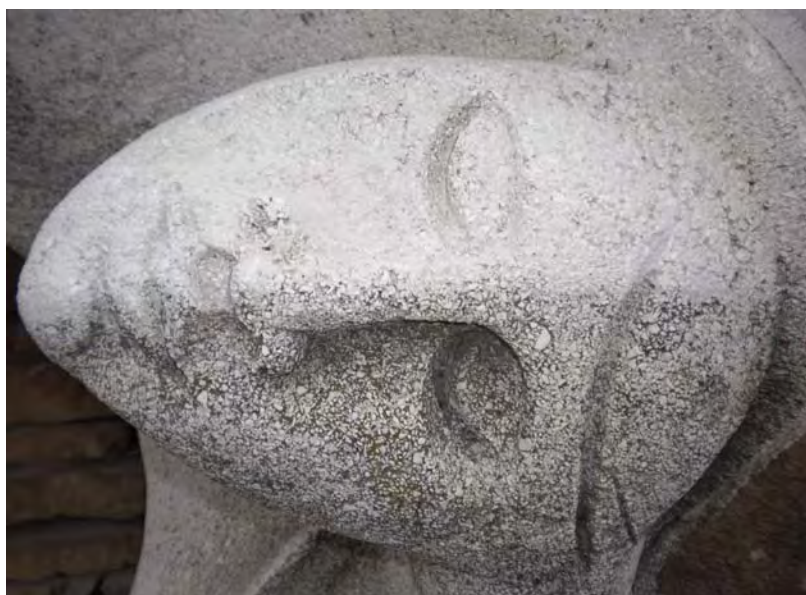
Cata de limpieza en el rostro del ángel

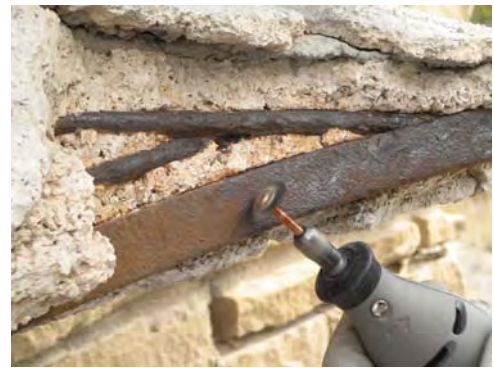
Eliminación con microtomo de la corrosión de la estructura

En la intervención llevada a cabo en los hierros el objetivo principal fue erradicar y frenar la oxidación y, por tanto, suprimir este foco de degradación de la obra. Para eliminar los productos de corrosión se utilizó microtorno con cepillos de acero. Posteriormente se aplicó ácido tánico al 3 % en alcohol como inhibidor de corrosión y Paraloid B-72 al 10 % en acetona como protección.

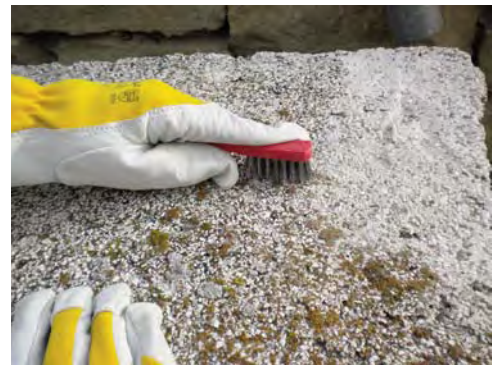
Proceso de cepillado para la eliminación de los líquenes

- Cepillos de acero y perrillos para la eliminación mecánica de los líquenes, que interferían en la percepción de la obra, oscureciéndola. Aunque no representaban un daño estructural inmediato, su permanencia podría ocasionar daños físicos por la absorción y retención de agua; y químicos, por segregar ácidos que podrían desintegrar el mortero<sup>1</sup>. Debido a ello, y a pesar de ser un tema controvertido, se optó por su eliminación.

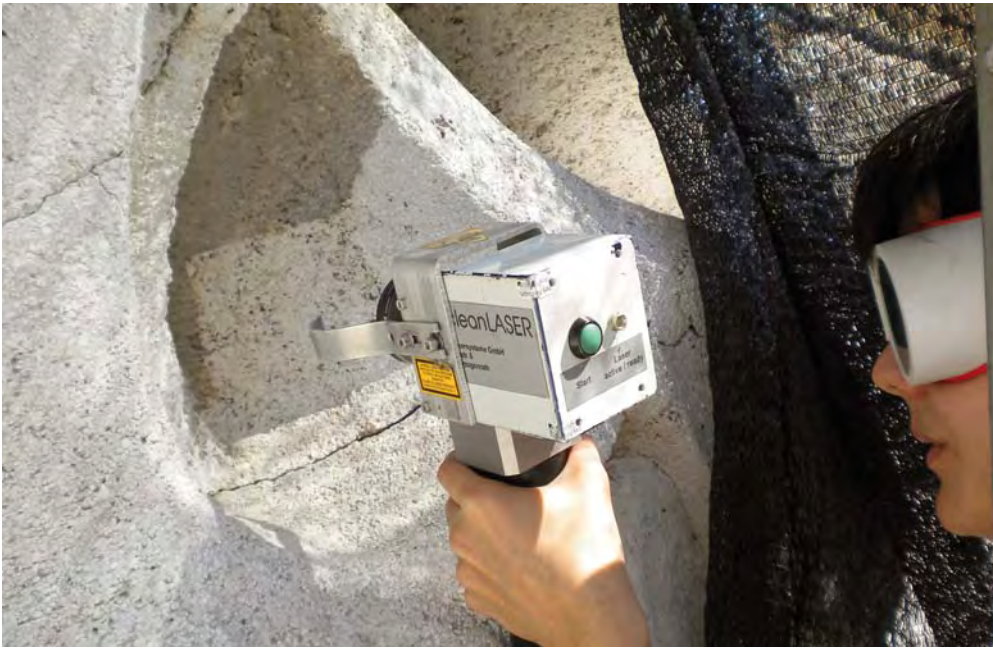
Eliminación con láser del inicio de costra negra

- Láser modelo CL 20 Q Backpack que ofrecía como ventaja, frente a los utilizados anteriormente en la restauración de material pétreo, la eliminación más precisa de sustratos tanto claros como oscuros, lo que nos permitió actuar sobre los inicios de costra negra y las carbonataciones.

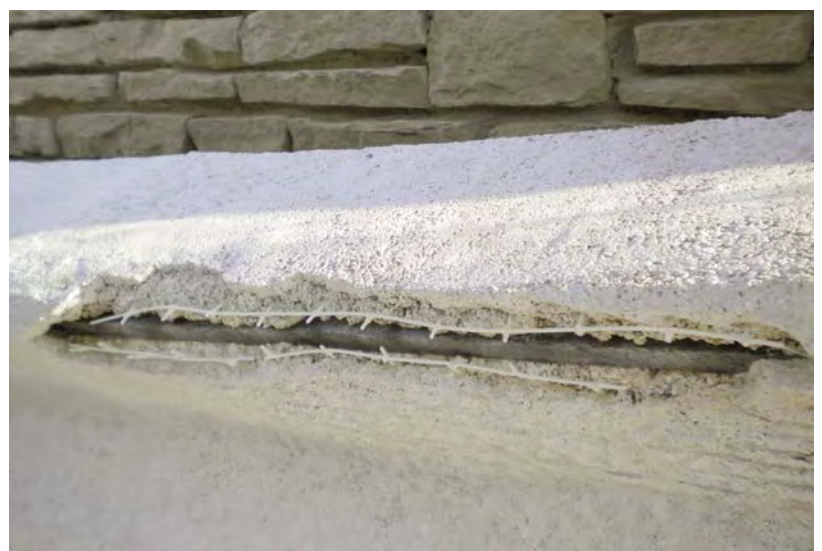
Estructura de varillas de fibra de vidrio que permite la sujeción del mortero

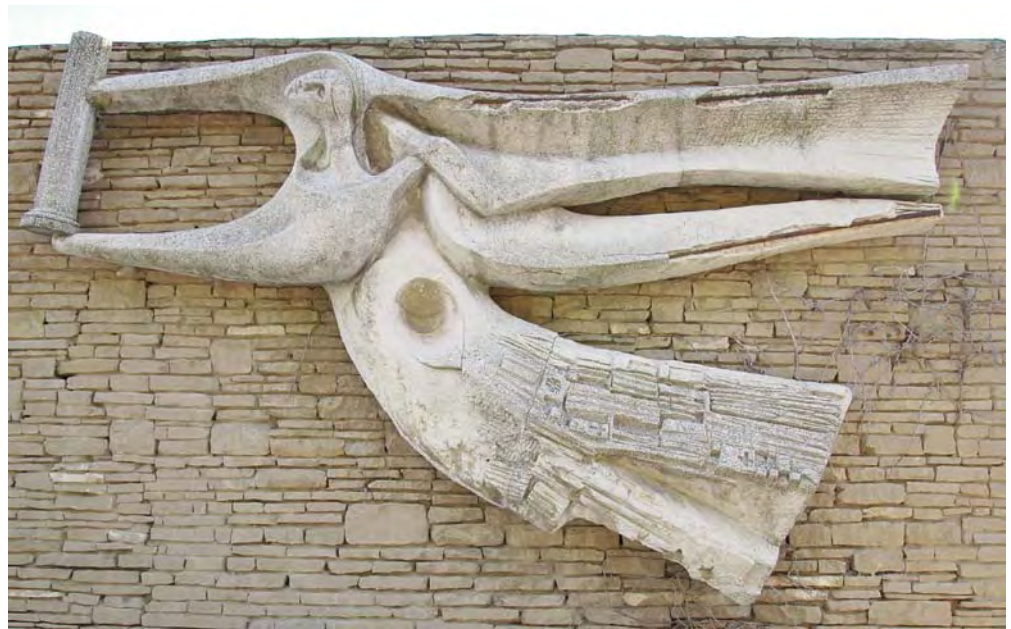
Las fluctuaciones de temperatura y humedad provocaban, junto a la lluvia, el fenómeno conocido como crioclastia: la superficie porosa permitía que el agua penetrara, con la bajada de las temperaturas el líquido se congela, aumentando su volumen y rompiendo el material adyacente. En consecuencia, se han encontrado grietas, fisuras, fragmentos desprendidos y pérdidas que dejaban a la vista la estructura de hierro interna.

y el oxígeno, habían aumentado de volumen por la corrosión desplazando el material circundante, lo que dio lugar al incremento de las alteraciones como grietas, fisuras y desprendimientos. Por este motivo la estructura de hierro interna quedó progresivamente expuesta al medio, lo que ha supuesto un deterioro acelerado en los últimos años.

La obra presentaba, además, concreciones calcáreas e inicio de costra negra, así como zonas lavadas donde se había perdido la textura y forma de la escultura.

El ángel antes de la intervención

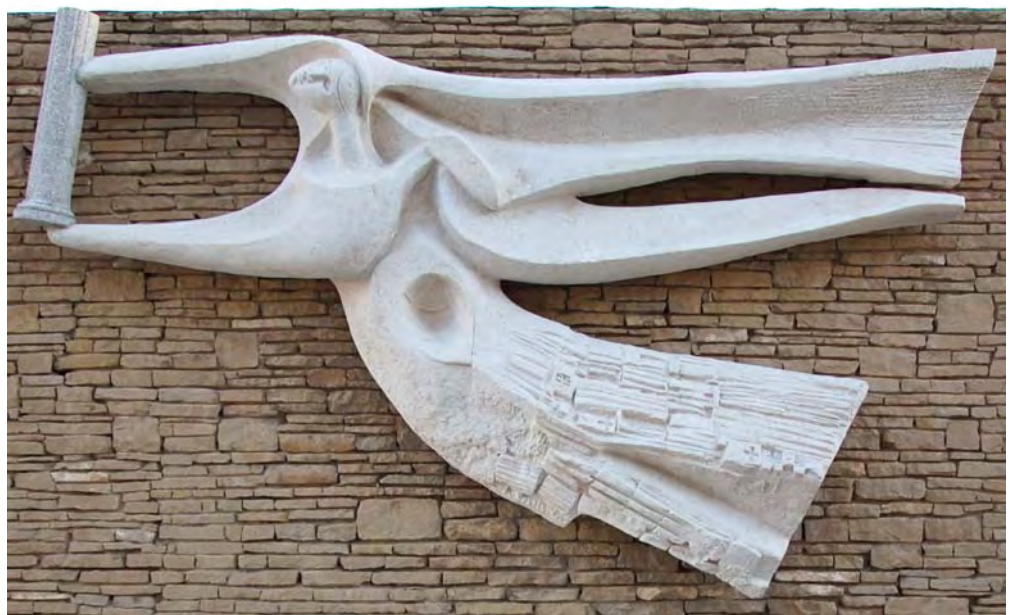
El ángel tras la intervención

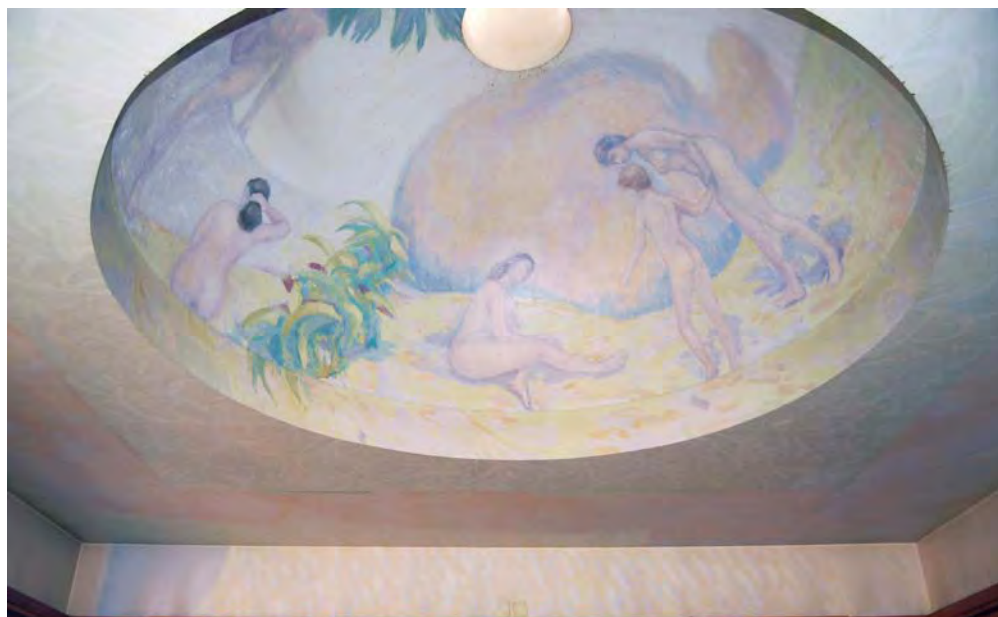
Estado inicial de la cúpula y techo pintados por Eduardo Salavera

El deterioro más significativo de la obra era la suciedad superficial y, en consecuencia, el oscurecimiento y la pérdida de saturación de la pintura. Todo ello se debía al paso del tiempo y la contaminación generada por la calefacción, el humo del tabaco y los sistemas de iluminación.

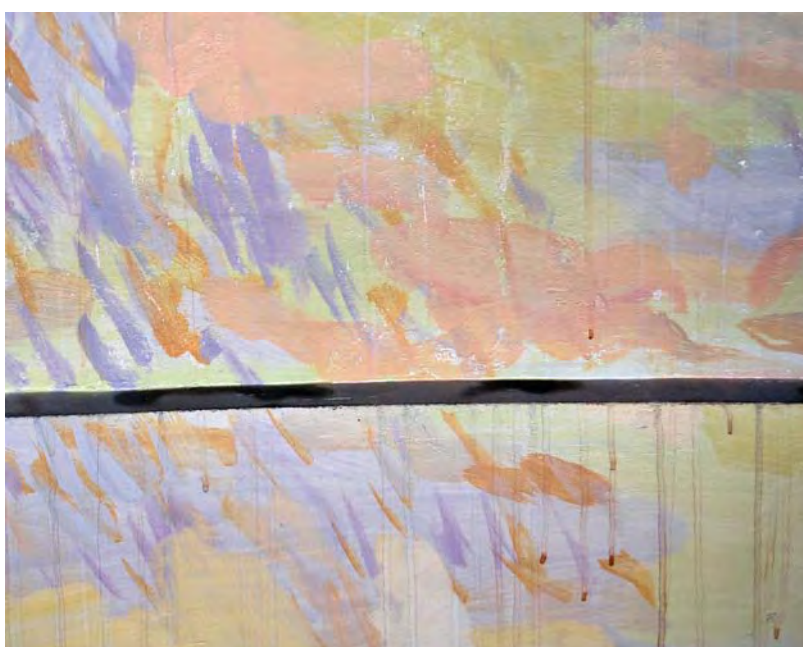
Detalle de la acumulación de polvo y las escorrentías en la cornisa

Otra alteración de relevancia eran las escorrentías que se extendían por toda la superficie de la cúpula. Según la informa-

ción proporcionada por Eduardo Salavera, al tiempo de terminar la obra entró agua por la linterna, que proporciona la iluminación cenital de la sala, debido a una tormenta. Con intención de que esto no volviera a suceder, se colocó una claraboya, sin tener en cuenta que podría quedar abierta por un descuido. Este problema se solucionó sellándola definitivamente.

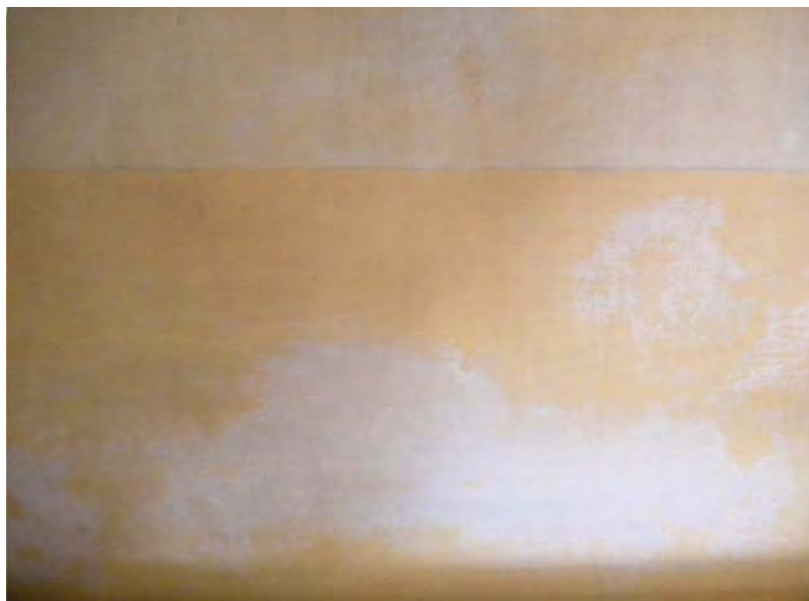
Laguna en la capa pictórica de la que se desconoce el origen

En los frisos y el techo se pueden encontrar pequeñas lagunas producidas, presuntamente, por la colocación de elementos del mobiliario. En la cúpula, sin embargo, podrían deberse a un deficiente montaje y desmontaje del andamio utilizado por el artista en la realización de la pintura mural. Estas lagunas aparecen de manera localizada y de un tamaño muy reducido, por lo que no afectan a la visión de conjunto de la obra. Por último, se localizó una laguna de capa pictórica o decoloración de considerable tamaño en el lateral izquierdo del friso noreste. En un primer momento se pensó que pudiera deberse a la presencia de sales, idea que quedó descartada al no encontrarse depósitos en la capa de preparación, por lo que se desconoce su origen.

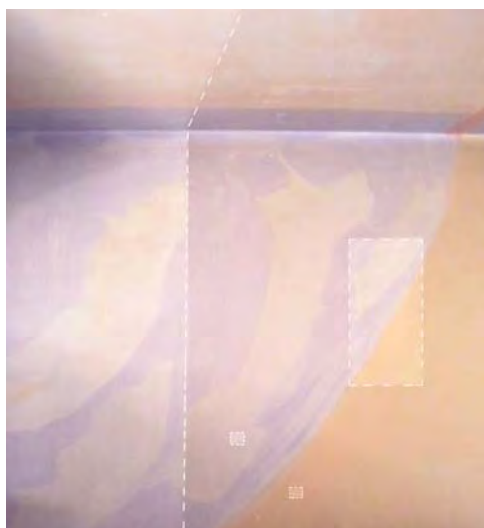
Cata de limpieza

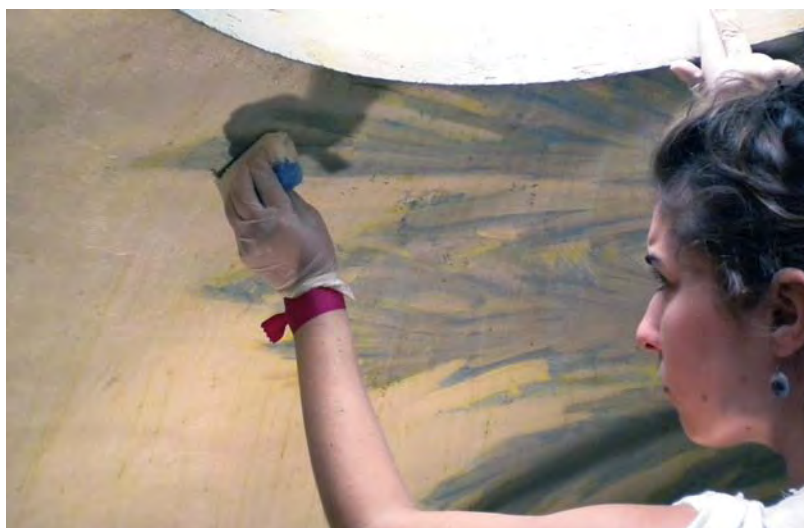
Limpieza superficial con goma wishab

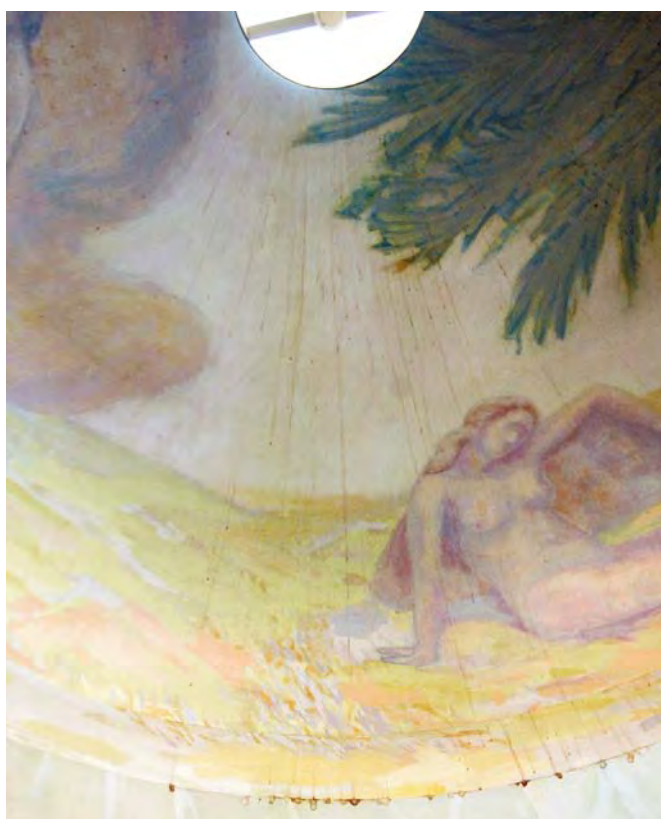
Detalle de una figura de la cúpula antes de la intervención

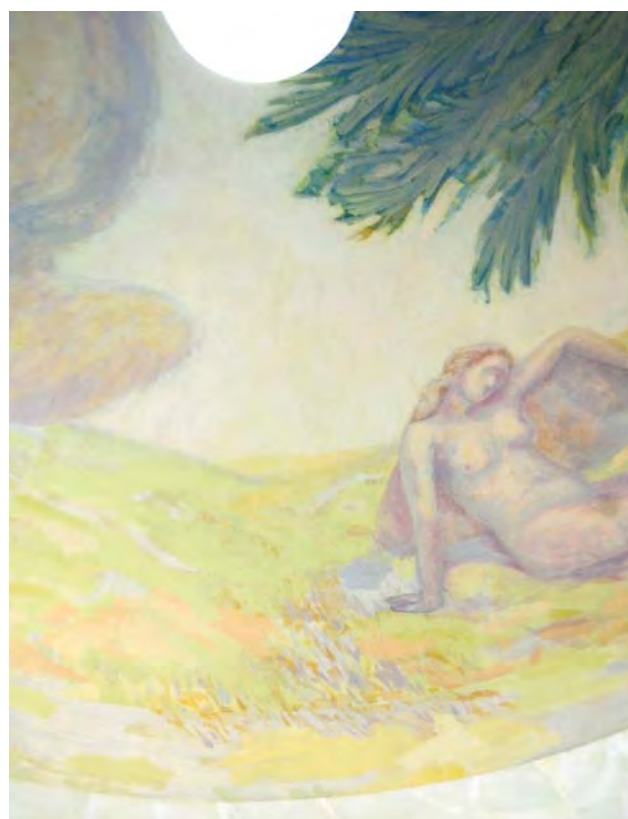
Detalle de esa misma figura tras la restauración

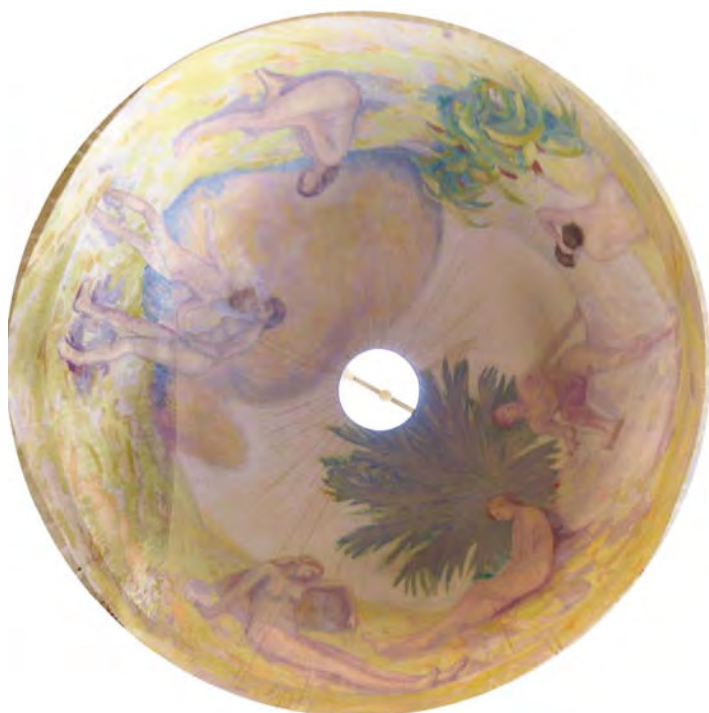
Fotografía inicial de la pintura mural de Salavera

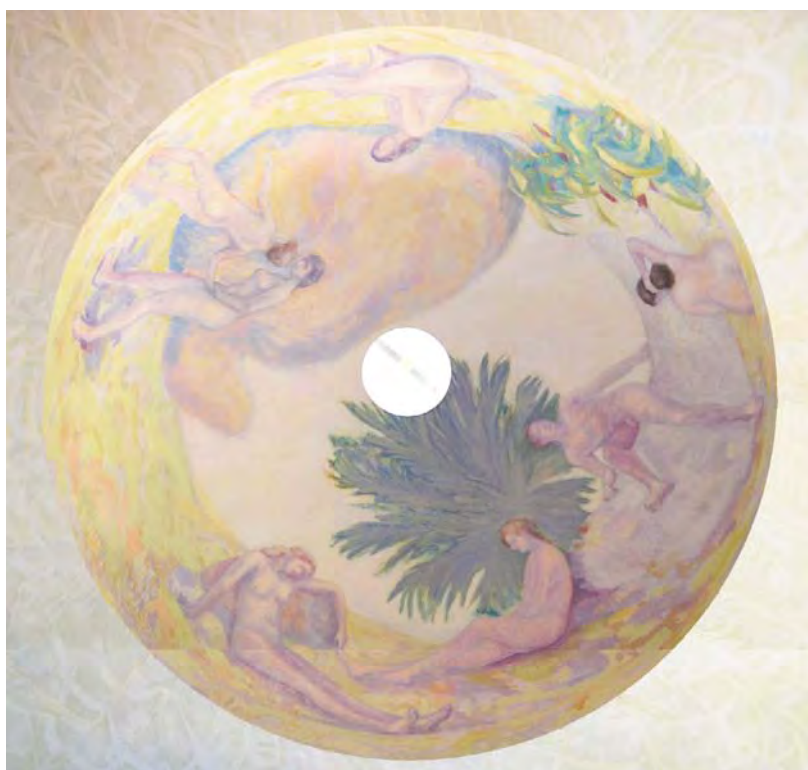
Fotografía final de la pintura mural de Salavera

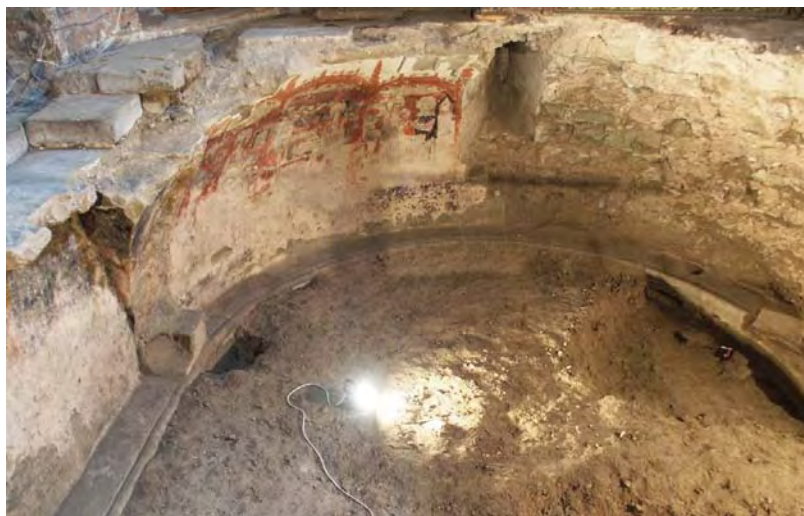
Las fuentes documentales encontradas citaban la existencia de una cripta del templo románico en la zona del actual presbiterio, conocida como la capilla de Nuestra Señora del Subterráneo. Este motivo propició la realización de catas arqueológicas que dieron como resultado el hallazgo de un muro lateral de la iglesia románica y de la mayor parte del ábside en cuyas paredes existe un conjunto pictórico medieval (figura 2).

La presencia de oquedades entre el soporte, la pulverulencia de los pigmentos, las grietas y fisuras de la capa pictórica, las pérdidas del soporte y las concreciones calcáreas sobre las pinturas hicieron necesaria una intervención de urgencia para evitar el desprendimiento de fragmentos o mayores pérdidas de la película pictórica. El tratamiento de

Fig. 2. Vista general de la cripta tras la excavación arqueológica

emergencia consistió en el sellado con mortero de cal de los bordes y las grietas que tuvieran riesgo de desprenderse y en la fijación mediante pulverización de silicato de etilo de los pigmentos. Posteriormente se vio la necesidad del engasado de algunas zonas abombadas o agrietadas de las escenas de la Anunciación y del Nacimiento.

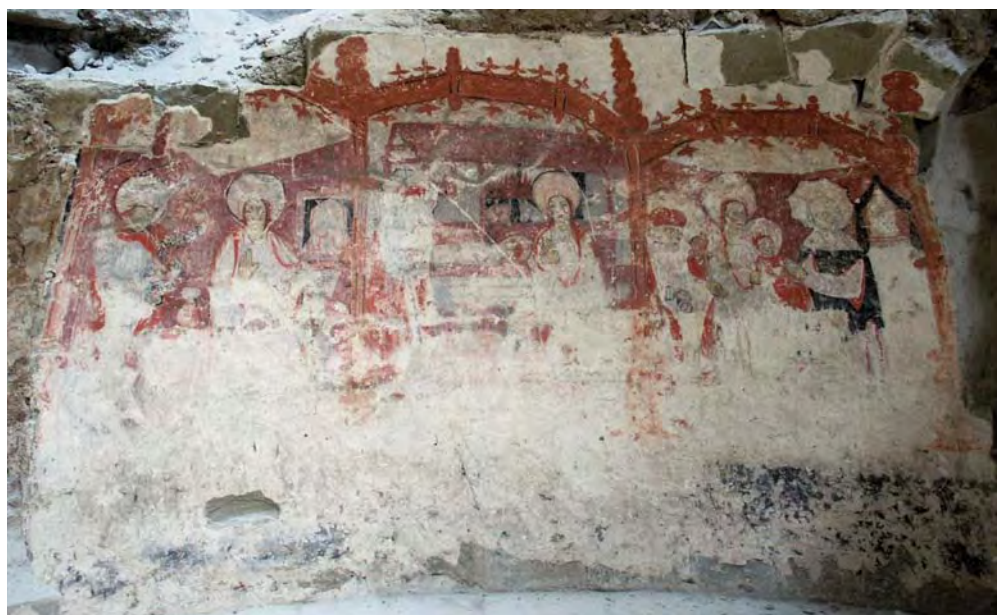
Las pinturas halladas se componen de escenas de la Virgen, relacionadas con la vida de Jesús, las cuales están enmarcadas en cresterías pintadas de tipo gótico y que permiten encuadrar las pinturas a finales del siglo XIV (figura 3). La parte inferior de las mismas está muy deteriorada y prácticamente la totalidad se ha perdido, sin embargo, la zona superior se ha conservado mejor y permite identificar cada una de las tres escenas. La escena de la izquierda simboliza la Anunciación, y en ella aparece la Virgen con el Ángel. La central representa el nacimiento de Jesús: en el lado izquierdo, peor conservado, se localiza la figura de San José; en el centro al Niño delante del buey y el burro; y a la derecha de la escena a la Virgen. Por último, la escena de la derecha muestra la presentación del Niño en el Templo en la que se reconoce a San José, la Virgen y el Niño en la parte izquierda, y el sacerdote a la derecha.

Fig. 3. Conjunto pictórico de la cripta

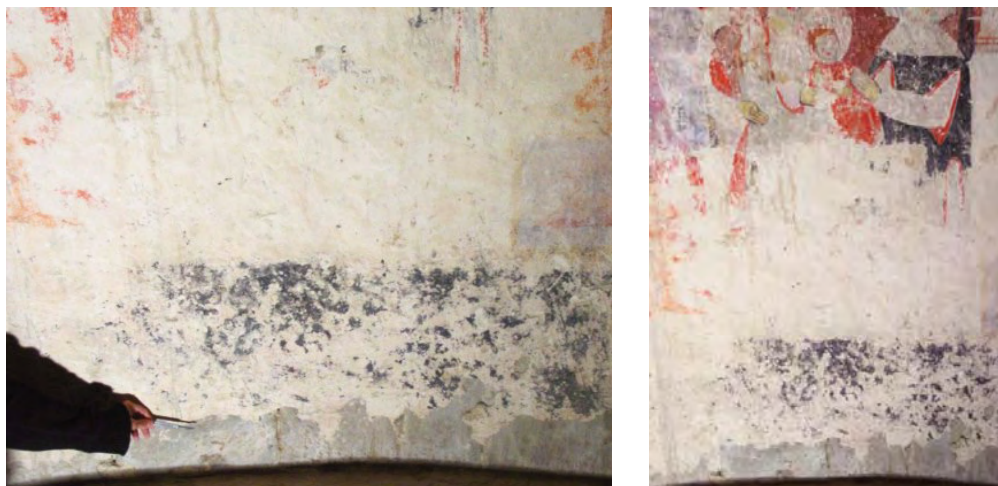
Fig. 4. Localización y detalle de donde fue tomada la muestra de mortero sobre el cual están realizadas las pinturas de la cripta

El estudio de los morteros presentes en la cripta de la iglesia de San Martín de Biel, resulta de gran importancia puesto que nos permite saber la composición de las muestras pertenecientes al enlucido sobre el cual se han realizado las pinturas (muestra tomada de la zona inferior del zócalo) (figura 4), así como la composición del suelo de la cripta (figura 5).

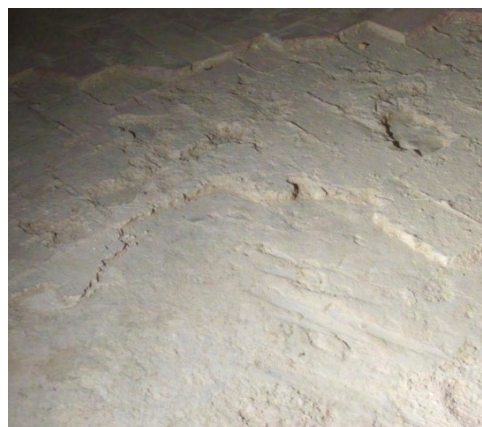
Fig. 5. Zona del suelo analizada

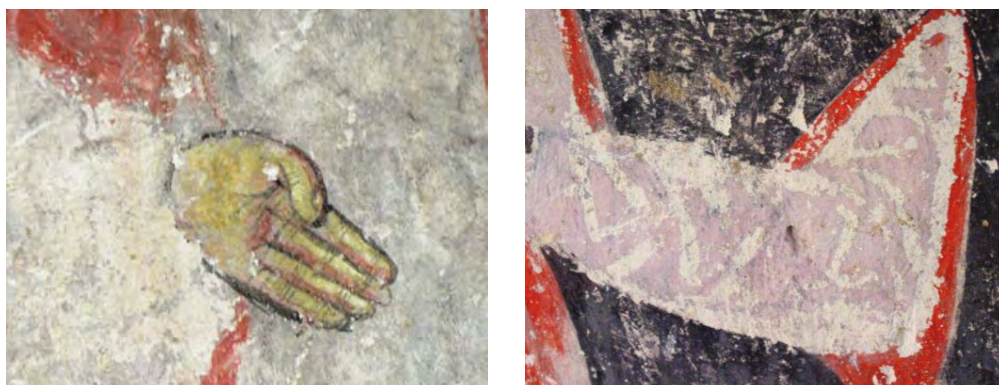
Fig. 6. Detalle de las tonalidades ocre-verdoso de la mano y lila-morado

ocre-verde que está presente en las carnaciones (figura 6).

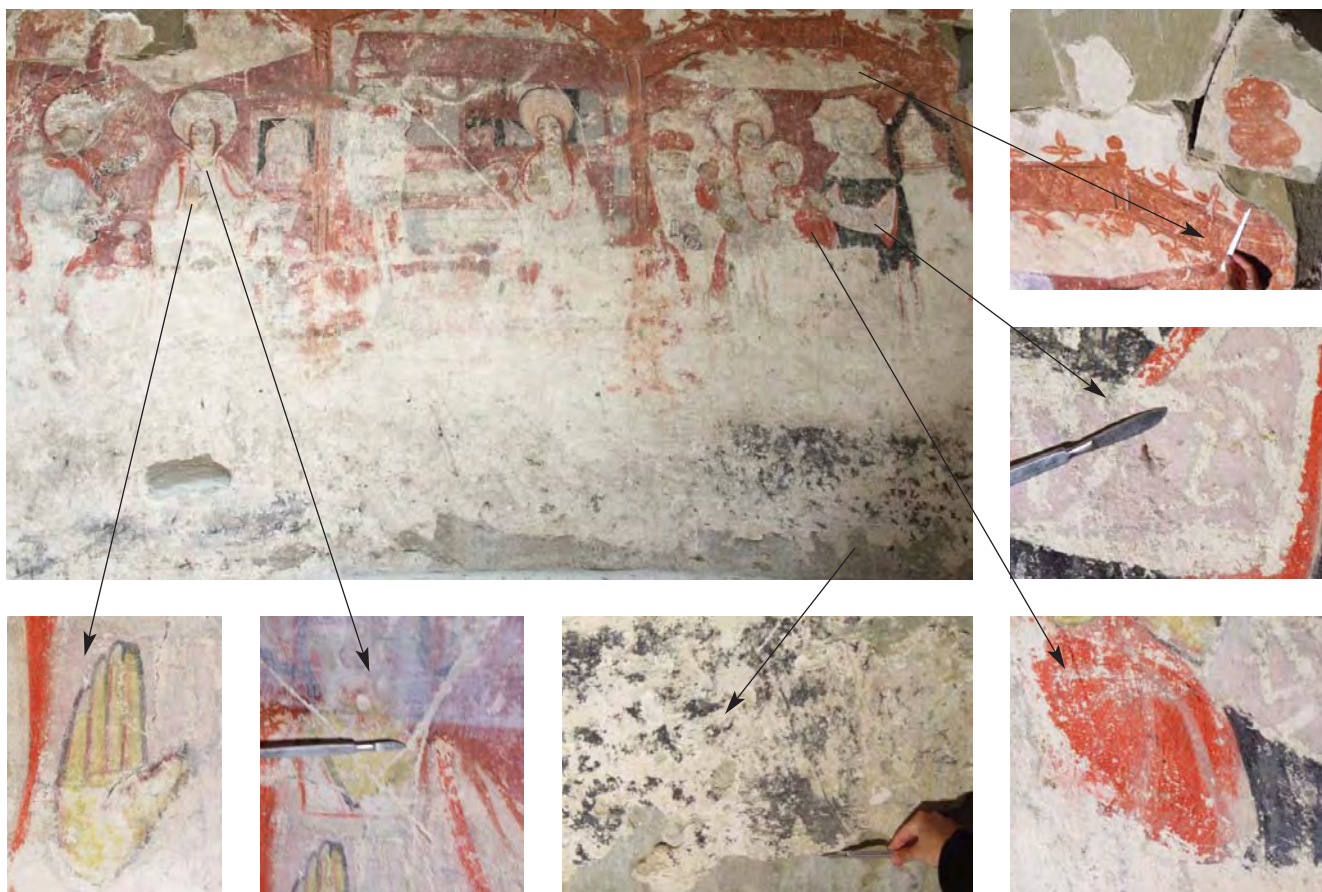
Fig. 7. Localización de las muestras de los pigmentos estudiados

La toma de muestras quedó limitada a aquellas zonas que no habían sido engasadas como medida de protección. Tras una inspección visual de las pinturas con los restauradores, se eligieron los puntos de mayor interés y en los que el daño producido tras la extracción de las micromuestras sea el menor posible. En concreto, se estudiaron seis muestras de pigmentos, cinco de ellas correspondieron a cada uno de los colores ya descritos, y la sexta muestra volvió a ser un pigmento rojo ya que fue posible diferenciar dos tonalidades diferentes según pertenecieran a la decoración de las escenas o a los ropajes de las figuras. En la tabla 1 se resumen las muestras estudiadas y en la figura 7 se muestra su localización.
