# kausis

REVISTA DE LA ESCUELA TALLER DE RESTAURACIÓN DE ARAGÓN III  
DEPARTAMENTO DE EDUCACIÓN, CULTURA Y DEPORTE DEL GOBIERNO DE ARAGÓN

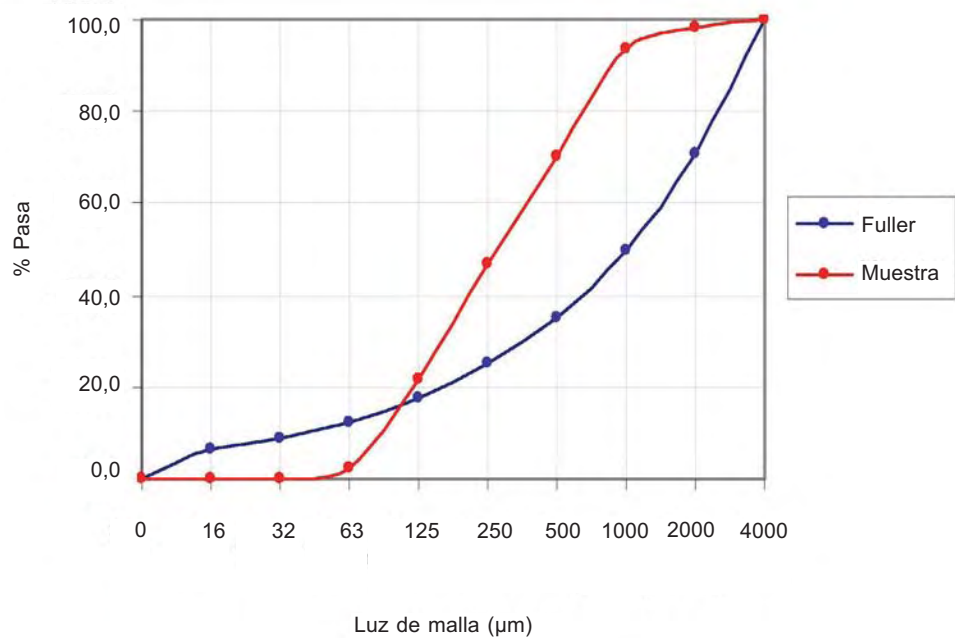
Fig. 8. Granulometría de la muestra de mortero del enlucido, comparada con la curva ideal de Fuller

muy inferior al ideal según la curva de Fuller (figura 8); esta granulometría tan fina, junto con el resultado de la composición química (75 % de cal) hace pensar que se haya utilizado la técnica del fresco para realizar las pinturas encontradas sobre este enlucido; no obstante, con los siguientes análisis, se podrá corroborar si esto es así.

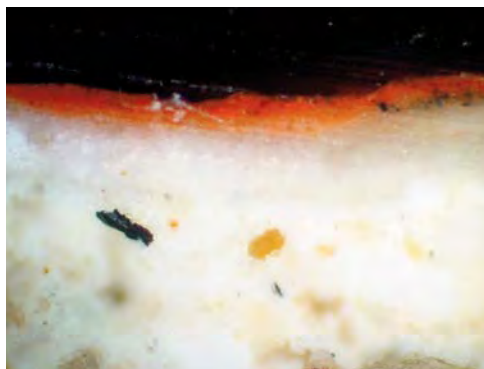
Fig. 9. Microfotografía realizada a 220X de la muestra IEL005 donde se observa un enfoscado de cal y silicatos, el enlucido de cal y la capa pictórica roja

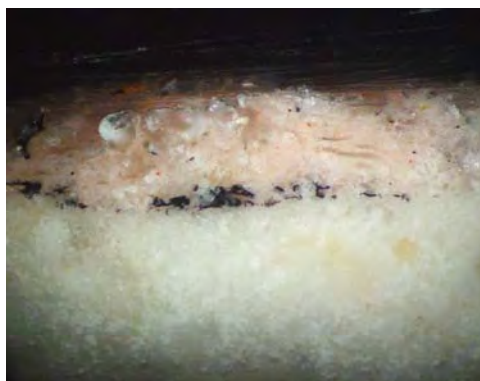
El dibujo preparatorio se puede observar claramente en dos muestras y en una tercera se puede intuir. Estas muestras pertenecen tanto a ropajes como a las zonas de carnaciones (IEL001-003). En todos los casos se trata de un estrato negro discontinuo de espesor muy fino que varía entre 20-34 micras, y cuya morfología permite fácilmente identificarlo al microscopio óptico como carbón (figura 10).

El tono lila o morado que aparece en las túnicas de las principales figuras es una mezcla de cal con cinabrio muy finamente dividido y trazas de carbón (figura 10). La capa pictórica tiene un aspecto homogéneo, sin ningún tipo de alteración visible ni composición química inusual que pueda llevarnos a pensar que este tono es el resultado de una transformación de color del pigmento, como inicialmente se apuntó. Llama la atención el espesor tan grueso (120 micras) que posee este estrato pictórico en comparación con el resto que, en el mejor de los casos, alcanza las cincuenta micras. Este espesor es similar al de la capa de enlucido.

Fig. 10. Estratigrafía de la muestra IEL001, donde se observa el enlucido de cal, el dibujo preparatorio y la capa pictórica

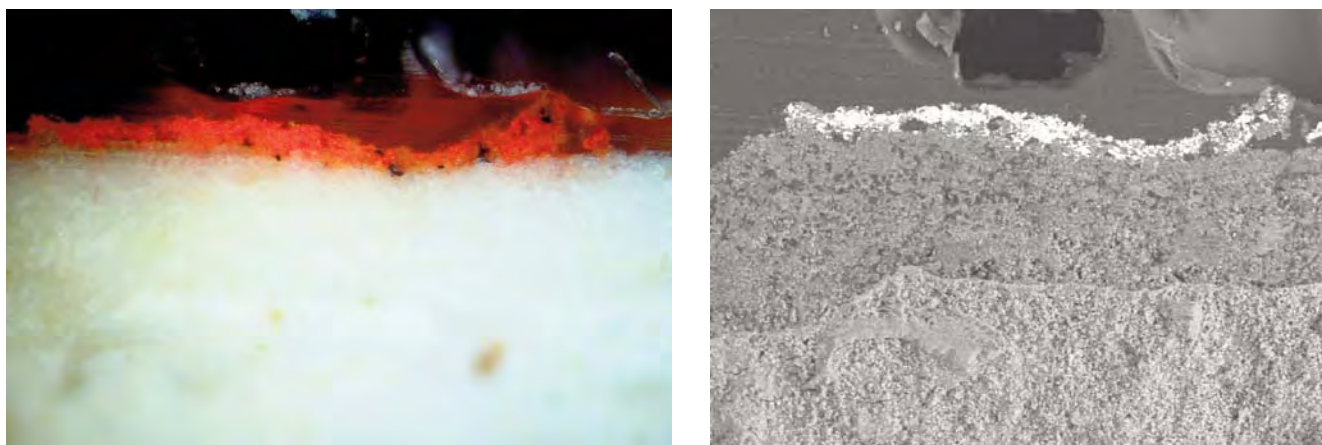
usaba para áreas generales grandes como los motivos decorativos y fondos. En el primer caso, se ha empleado un pigmento más caro y menos asequible como el cinabrio (figura 11), consiguiendo de esta forma tonos más vivos para la vestimenta de las figuras principales de las pinturas. Los fondos y los motivos decorativos, de mayores dimensiones, están pintados con un pigmento muy abundante en la naturaleza y más económico que el cinabrio como son las tierras ricas en óxidos de hierro. Una característica común de ambos pigmentos es que tanto el cinabrio como las tierras no son los únicos compuestos de las capas pictóricas rojas, sino que están mezclados con carbonato de calcio en proporciones diversas.

Fig. 11. Sección estratigráfica obtenida a 200X de la muestra IEL004 mediante microscopía óptica (izquierda) y microscopía electrónica (derecha) en las que se observan dos capas de preparación compuestas por carbonato de calcio y la capa pictórica por cinabrio, cal y carbón.

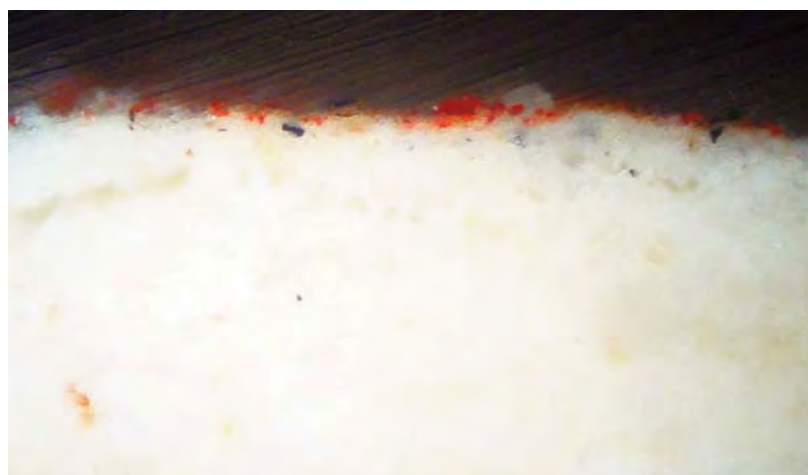
La muestra de carnación estudiada (figura 12) reveló que está compuesta por cal y cinabrio, siendo la cal el compuesto mayoritario (figura 13). El espesor de este estrato es reducido, apenas 20 micras, pero el tamaño de grano del pigmento rojo es más grande que el cinabrio empleado para los ropajes. En el caso de la carnación el tamaño de grano alcanza 10-15 micras, por el contrario, en los ropajes no supera las 4 micras.

Fig. 12. Microfotografía realizada a 260X de la muestra IEL003 perteneciente a la carnación y cuya composición es cinabrio y cal

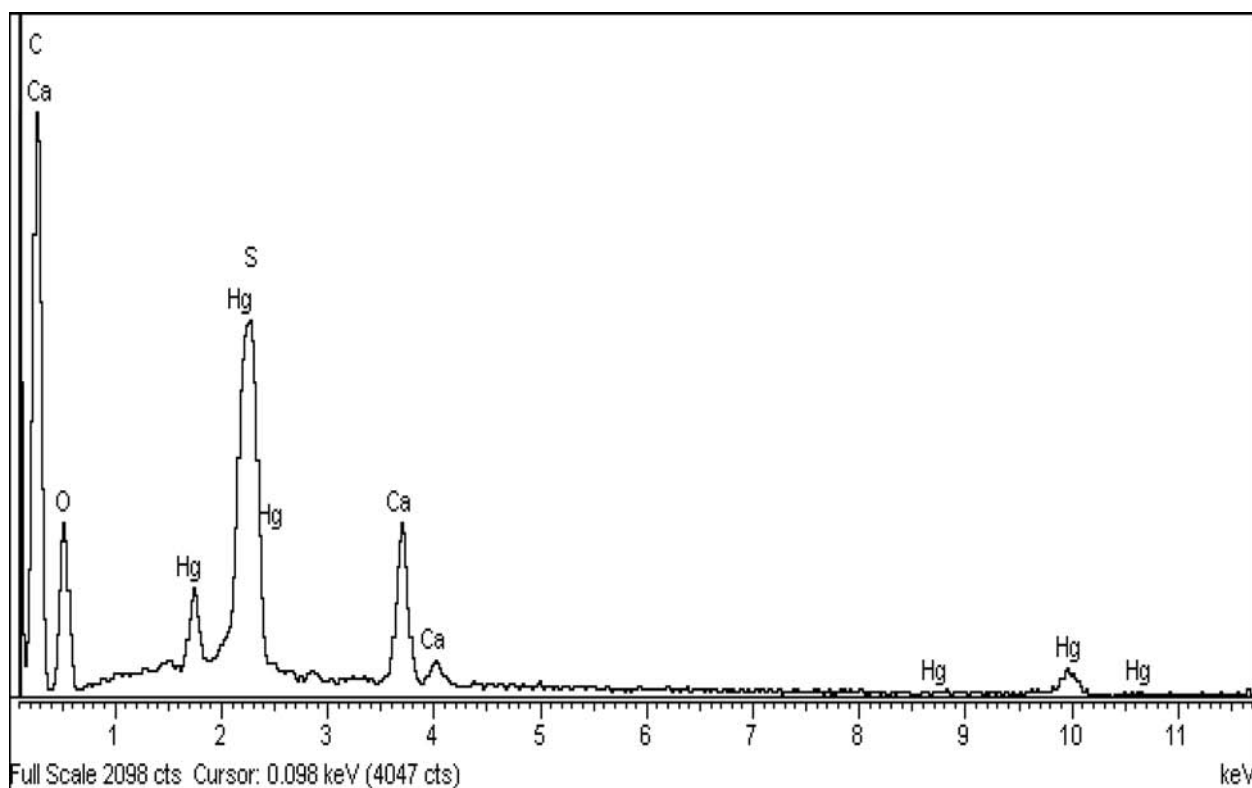
Fig. 13. Espectro obtenido del análisis EDX de la carnación

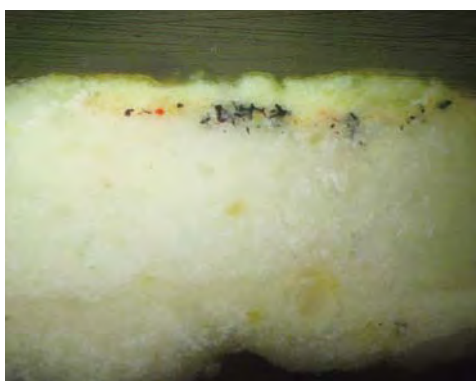
La estratigrafía realizada a la coloración ocre-verdosa presente en las zonas de las carnaciones mostró una composición a base de tierras ricas en hidróxidos de hierro, cal y trazas de cinabrio (figura 14). Estos tonos, que únicamente se encuentran en las zonas de la carnación, pueden recordar al método que Cennino Cennini

Fig. 14. Microfotografía realizada a 200X de la muestra IEL002

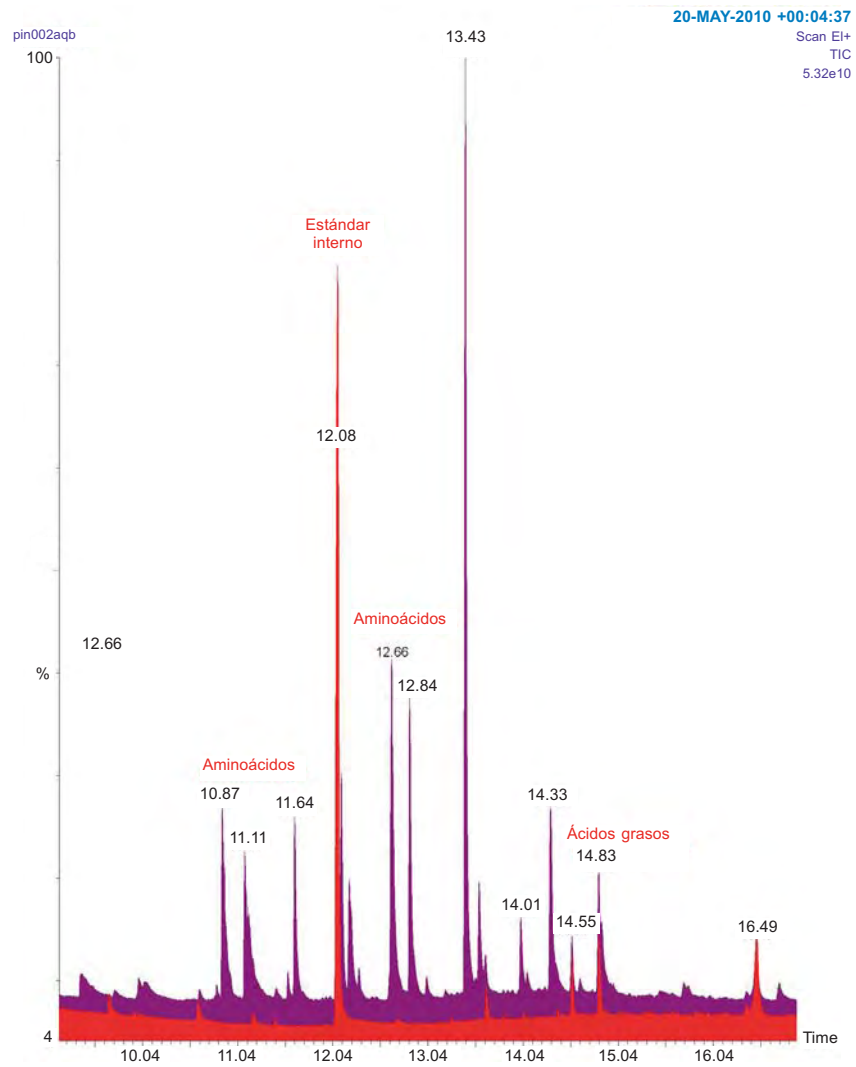
En el siguiente cromatograma (figura 15), resultado del análisis de la fracción acuosa realizado mediante cromatografía de gases con espectrometría de masas, tal y como se ha descrito en el apartado de metodología, se muestra el cromatograma obtenido cuando se analiza una pintura cuyo aglutinante es la cola animal (morado), es decir, se ha utilizado la técnica de temple, junto con el cromatograma procedente del análisis de los aglutinantes de las muestras de la cripta de Biel (rojo). Se puede observar que los picos característicos de los aminoácidos que conforman el aglutinante no se encuentran en la muestra, por lo que no existe evidencia de la presencia de este tipo de aglutinantes en las muestras.

Fig. 15. Cromatogramas del aglutinante de una pintura al temple, cuyo aglutinante es la cola animal (morado) y de las muestras correspondientes a las pinturas de la cripta de Biel (rojo)

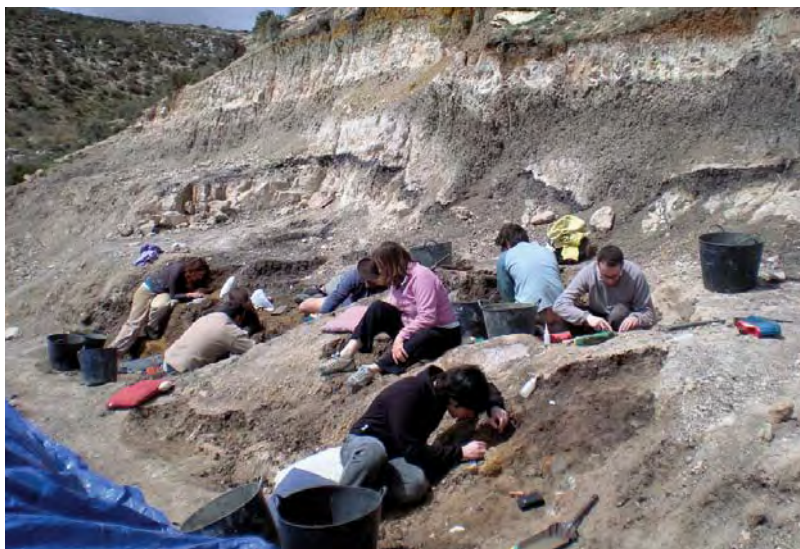
Fig.1. Vista general de los trabajos en el yacimiento

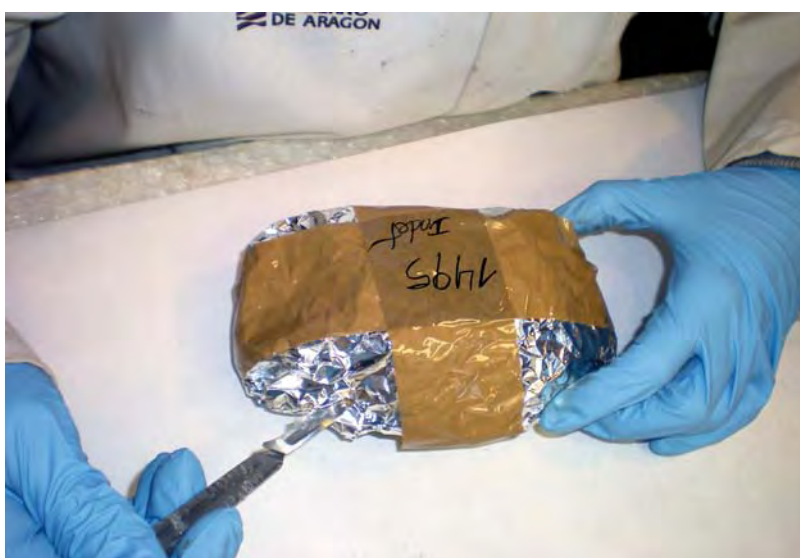
La gran mayoría de los fósiles intervenidos conservaban el embalaje realizado durante la excavación, compuesto fundamentalmente por varias capas de papel celulósico y papel de aluminio, todo ello reforzado con cinta adhesiva sobre la que estaba anotada la sigla de campo (fig. 2).

Fig. 2. Embalaje simple donde puede apreciarse la sigla de campo

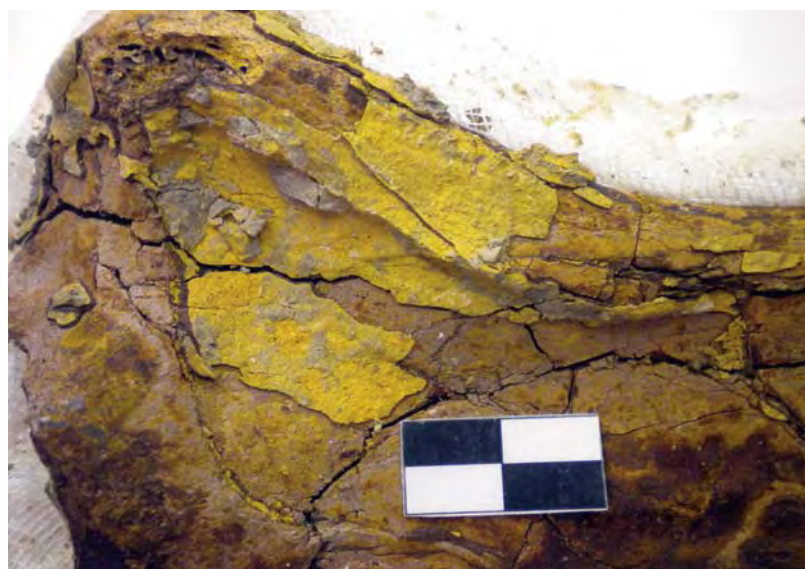
Algunos elementos presentaban falta de cohesión, más acentuada en las zonas de fracturas y de tejido esponjoso, así como costras de óxidos siendo de gran grosor y dureza en determinadas piezas (fig. 4).

Fig. 4. Costra ferruginosa

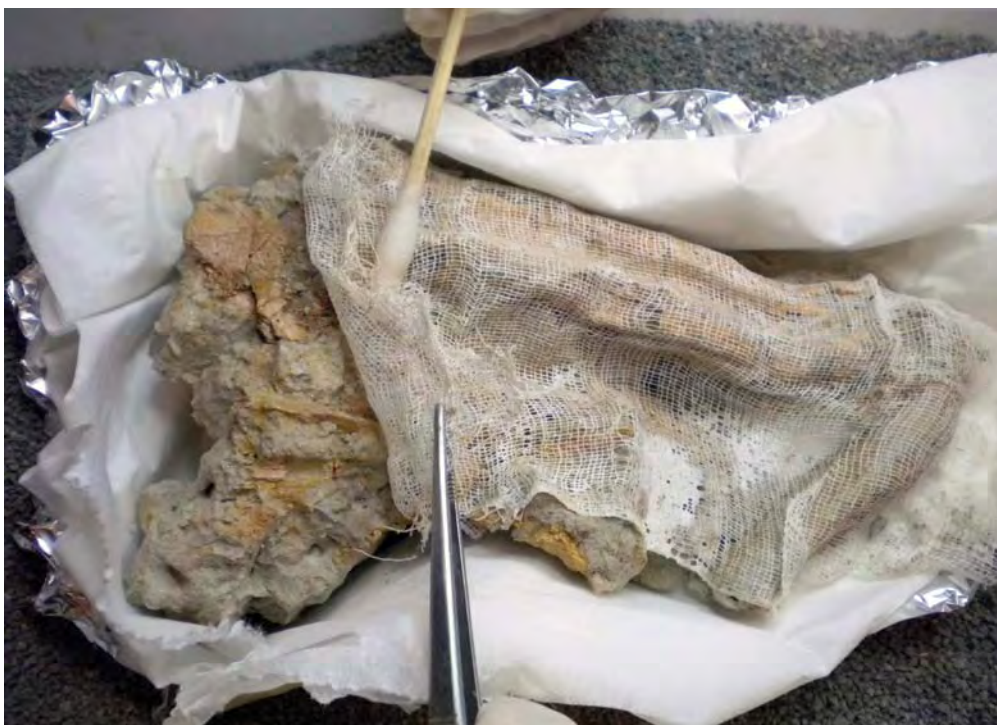
Fig. 5. Eliminación de un engasado

Antes de iniciar cualquier tipo de intervención, por mínima que sea, han de realizarse una serie de pruebas con los productos a emplear. En esta ocasión, y como paso previo a la eliminación de los engasados, se realizaron ensayos con diferentes disolventes para seleccionar el más apropiado. Los mejores resultados fueron los obtenidos con la acetona bien aplicada mediante pincel, por goteo con jeringuilla o con apósitos de algodón y celulosa en las zonas con mayor concentración de adhesivo, siendo necesario el empleo auxiliar de tijeras, pinzas (fig. 5) o bisturíes para cortar y retirar las gasas.

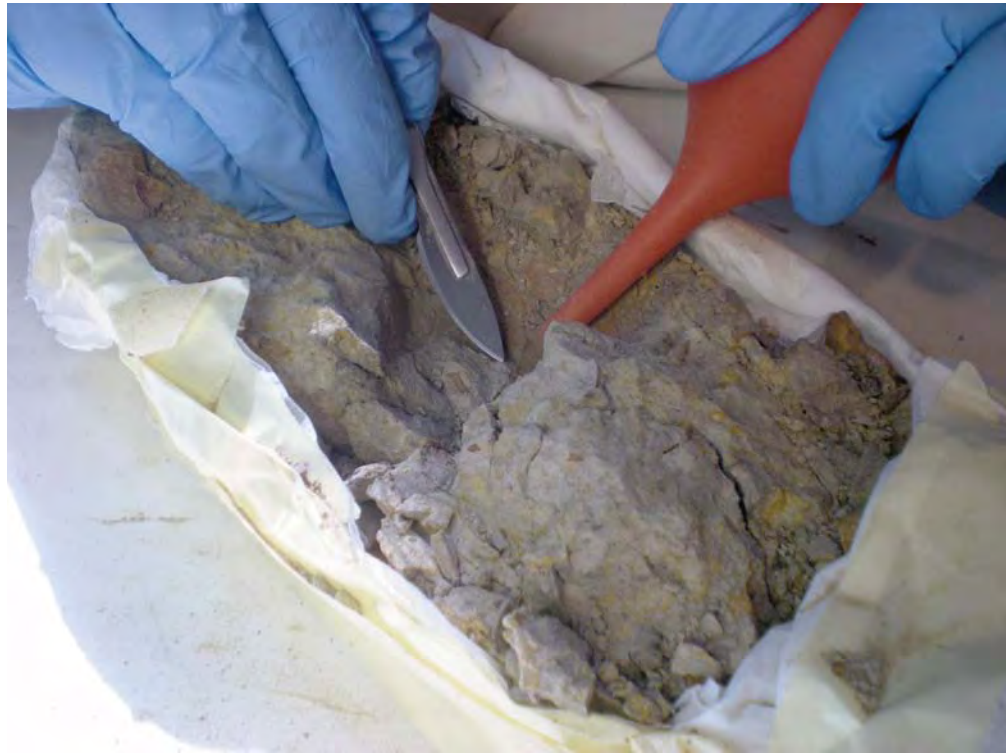
Fig. 6. Limpieza mecánica

Los fósiles que estaban englobados en matriz se fueron delimitando, eliminando para ello el sedimento mecánicamente con escalpelos, bisturíes, pinzas y el apoyo de peras de succión (fig. 6). La retirada de esta matriz no presentó com-

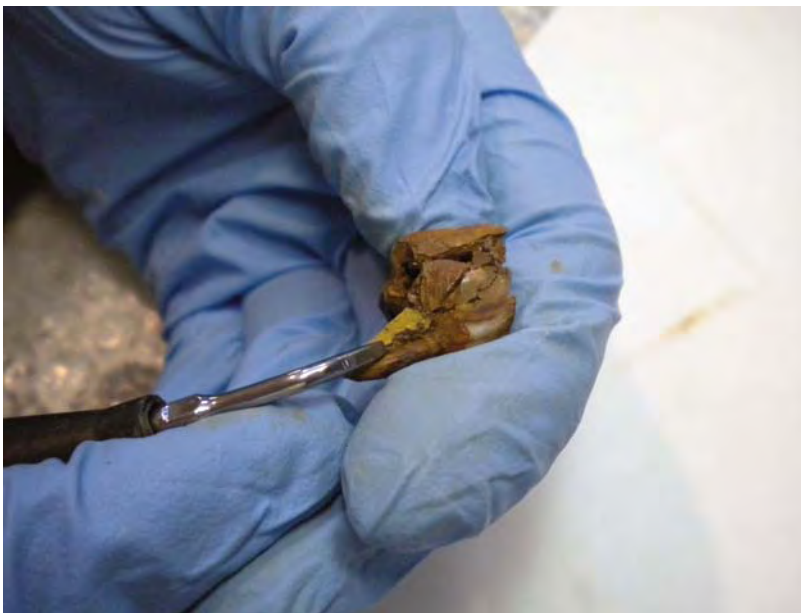
Fig. 7. Limpieza mediante ultrasonidos

En el caso de la retirada de costras ferruginosas o sedimento más cementados se tuvo que recurrir al empleo de vibroincisores. El aparato de ultrasonidos dio buenos resultados para eliminar sedimento en la corona de las piezas dentales (fig. 7), zonas en donde, dada su fragilidad, no era aconsejable el empleo del vibroincisor por las excesivas vibraciones generadas.

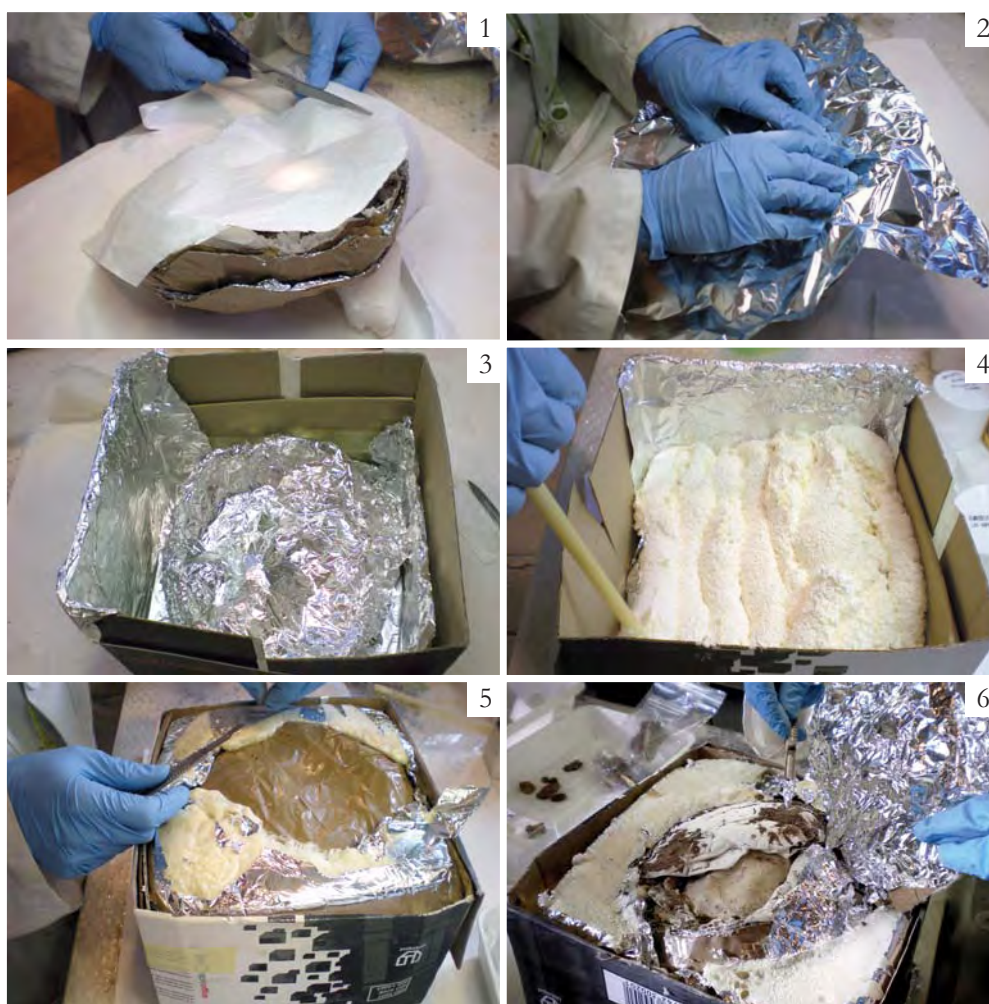
Fig. 8. Proceso de realización de una carcasa de poliuretano: 1-2. Protección del fósil con papel celulósico y papel de aluminio; 3. Encofrado; 4. Vertido de espuma; 5. Eliminación de espuma tras darle la vuelta; 6. Apertura del embalaje por el otro lado.

Si bien el estado general de conservación de los fósiles era bueno, en una de las piezas fue necesario realizar un envoltorio especial con espuma de poliuretano para poder voltearla y retirar el sedimento colindante por ambos lados. Para ello, y tras proteger el fósil con papel de aluminio y realizar un encofrado, se vertió

espuma de poliuretano. Una vez catalizada se le dio la vuelta al bloque accediendo de este modo al otro lado (fig. 8).

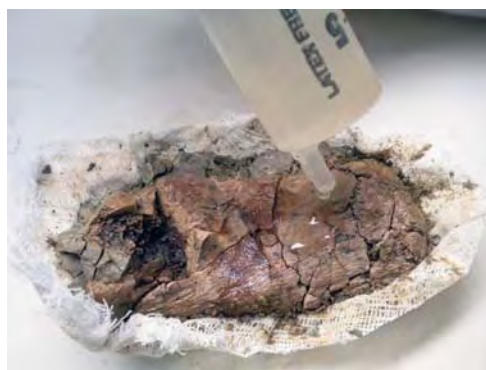
La mayoría de los fósiles estaban fracturados y presentaban descohesión interna, siendo más notable ésta última en las partes esponjosas de los huesos *-epífisis-* y en las zonas próximas a fracturas.

Fig. 9. Consolidación por goteo

El tratamiento de consolidación se realizó de manera continua y combinada con el resto de los procesos hasta conseguir la cohesión necesaria. El consolidante elegido fue el Paraloid B-72 disuelto en acetona a baja concentración (3-5 %) y aplicado gradualmente mediante pinceles o jeringuillas (fig. 9) según las superficies a tratar. En restos con buen estado de conservación, sin fisuras o posible riesgo de colapso, se consolidó por inmersión (fig. 10) en el mismo producto y a la misma concentración anteriormente citada, por resultar un tratamiento más efectivo.

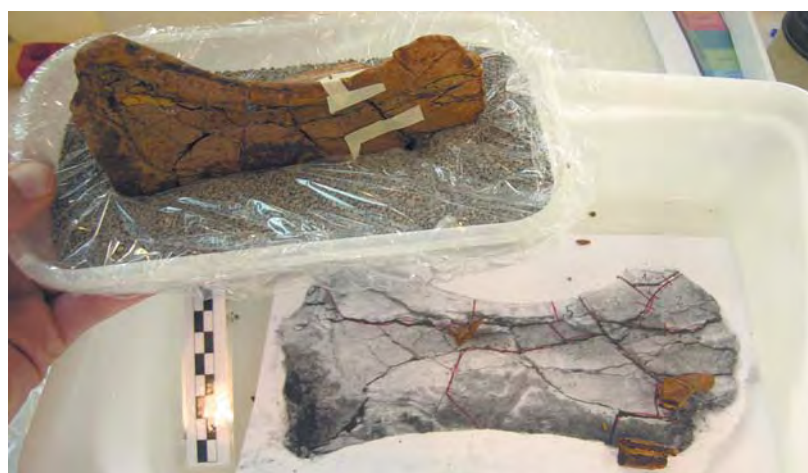
Fig. 11. Premontaje previo a la adhesión definitiva

La adhesión de los fragmentos se realizó con la misma resina acrílica al 20 %, empleando soportes para la sujeción (recipientes con arena) en las piezas más complejas. En el caso de la unión de elementos con muchos fragmentos se hicieron premontajes (fig. 11) para evitar errores de encolado.

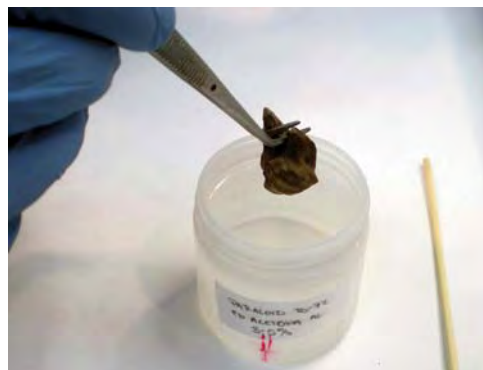
Fig. 10. Consolidación por inmersión

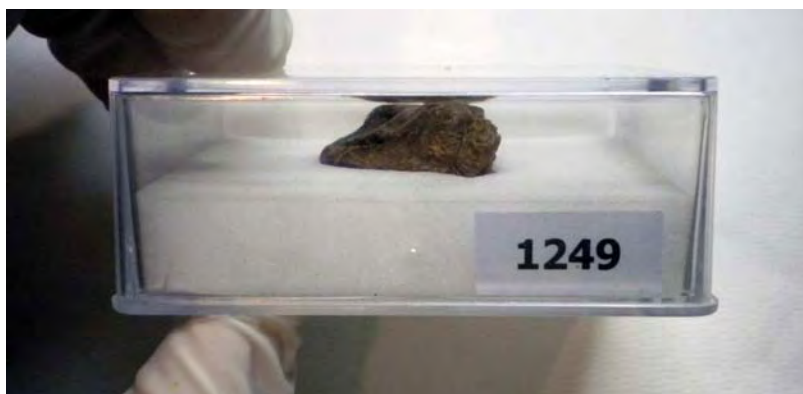
Fig. 12. Embalaje

lajes especiales con espumas inertes de polietileno Volara® y Plastazote® LD45 dentro de cajas de metacrilato (fig. 12). Para el almacenaje de esquilas muy pequeñas o restos de micromamíferos se utilizaron cajas de metacrilato o tubos Eppendorf.

Si bien el trabajo directo concluye con los embalajes es necesario realizar revisiones periódicas de los fósiles, siendo aconsejable mantenerlos a una temperatura y humedad constantes dada la presencia en alguno de ellos de óxidos de hierro cuya desestabilización podría conllevar alteraciones en los mismos.

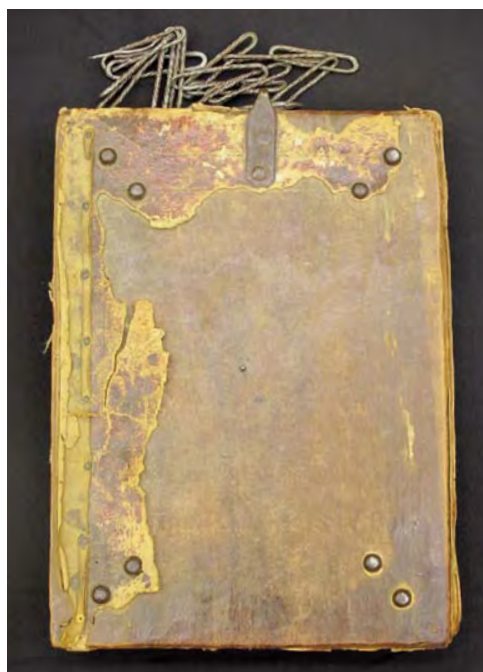
Plano superior antes de la intervención

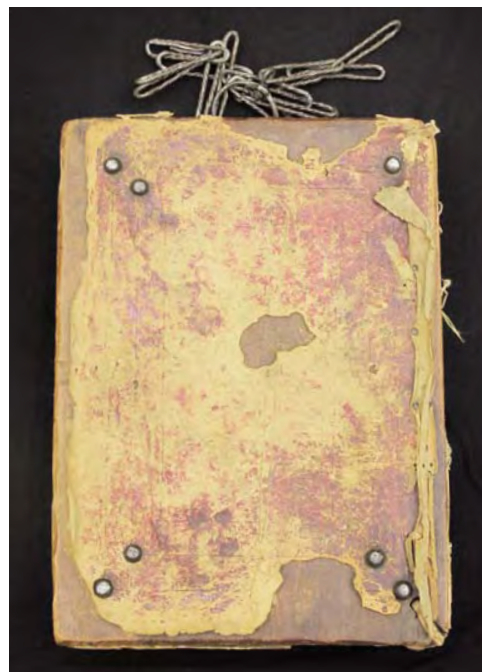
Plano inferior antes de la intervención
